FICHA TÉCNICA REFERENCIAL DE PUNTOS CRÍTICOS, PARA EL MANTENIMIENTO DE CAUCE, EN EL SECTOR HUANCANI, DISTRITO DE CALANGO, PROVINCIA DE CAÑETE, DEPARTAMENTO DE LIMA

FTR-MC-PREV N° 0304-2025-ANA-AAA.CF-ALA.MOC

PROPUESTA DE LA ACTIVIDAD: LIMPIEZA, DESCOLMATACIÓN Y CONFORMACIÓN DE BORDOS, EN AMBAS MÁRGENES DE LA QUEBRADA HUANCANI, SECTOR DE HUANCANI, DISTRITO DE CALANGO, PROVINCIA DE CAÑETE, DEPARTAMENTO DE LIMA

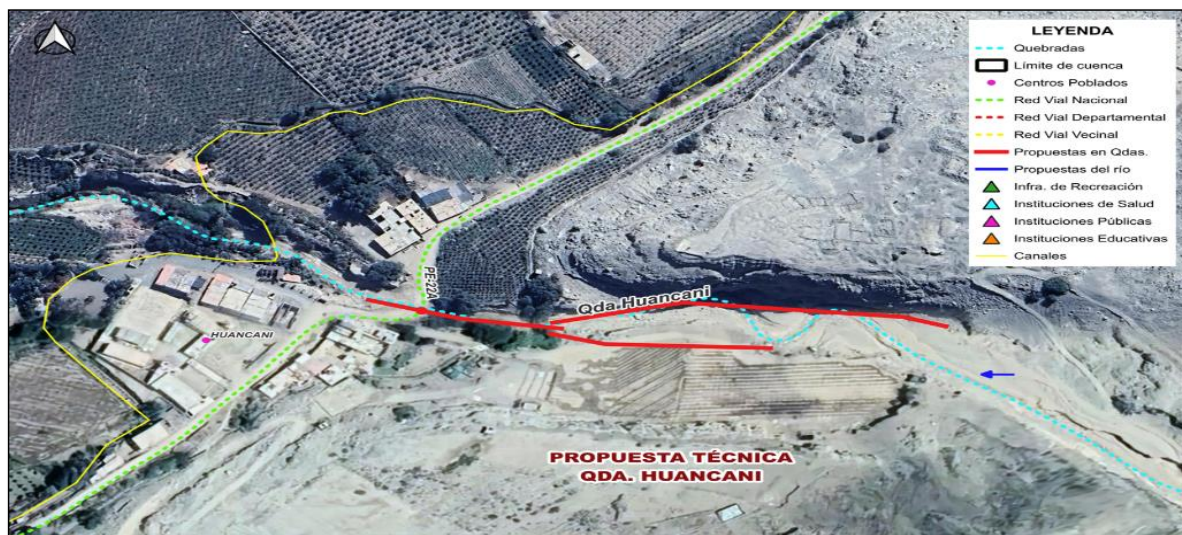
SECCIÓN TÍPICA DE LA QUEBRADA A LIMPIAR

Tipo	Unidad de medida	Cantidad	Descripción de la propuesta	Observaciones
LIMPIEZA Y DESCOLMATACIÓN	km	0.26	Limpieza y descolmatación del cauce de la quebrada Huancani	
CONFORMACIÓN DE BORDO CON MATERIAL PROPIO	Km	0.52	conformación de bordo con material propio en ambas márgenes de la quebrada Huancani	Ancho de corona=1.5 m; base mayor= 2.5 m; altura= 2.0 m
ELIMINACION DE MATERIAL EXCEDENTE	m3	0.00	Eliminación de material excedente

3.00	MOVIMIENTO DE TIERRAS							
3.01	LIMPIEZA Y DESCOLMATACIÓN DEL CAUCE DE QUEBRADA	m3	1.00	260.00	10.00	0.80	2,080.00	2,080.00
3.02	CONFORMACIÓN DE BORDO SECO	m3	2.00	260.00	2.00	2.00	2,080.00	2,080.00

h media = 0.80 m
B = 10.0 m

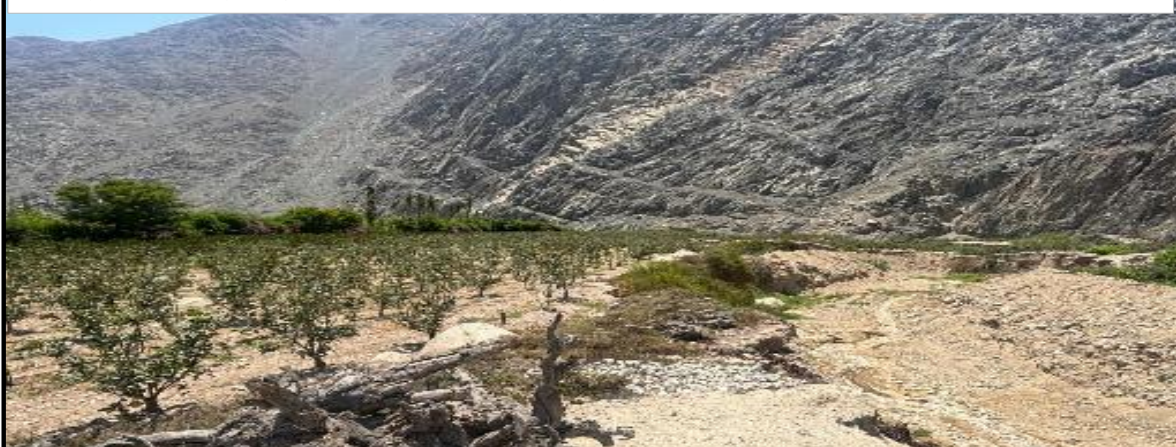
Se tiene registro de inundaciones en el año 2024, trayendo considerables daños a los habitantes del sector Huancani, ubicado a la margen izquierda de la quebrada Huancani, inundación que causó pérdida de bienes materiales, destrucción de infraestructura vial, infraestructura hidráulica.

Foto 01: Apreciamos la huella que ha dejado la quebrada en la última inundación que se presentó.
