FICHA TÉCNICA REFERENCIAL DE PUNTO CRÍTICO PARA EL MANTENIMIENTO DE CAUCE, EN EL SECTOR CONDEBAMBA, DISTRITO TORAYA, PROVINCIA AYMARAE, DEPARTAMENTO APURIMAC.

FTR-MC-PREV N° 0377-2025-ANA-AAA.PA-ALA.MAP

PROPUESTA DE LA ACTIVIDAD: LIMPIEZA, DESCOLMATACIÓN Y CONFORMACION DE BORDOS CON MATERIAL PROPIO DEL CAUCE DEL RIO CANUA, SECTOR CONDEBAMBA, DISTRITO TORAYA, PROVINCIA AYMARAE, DEPARTAMENTO APURIMAC.

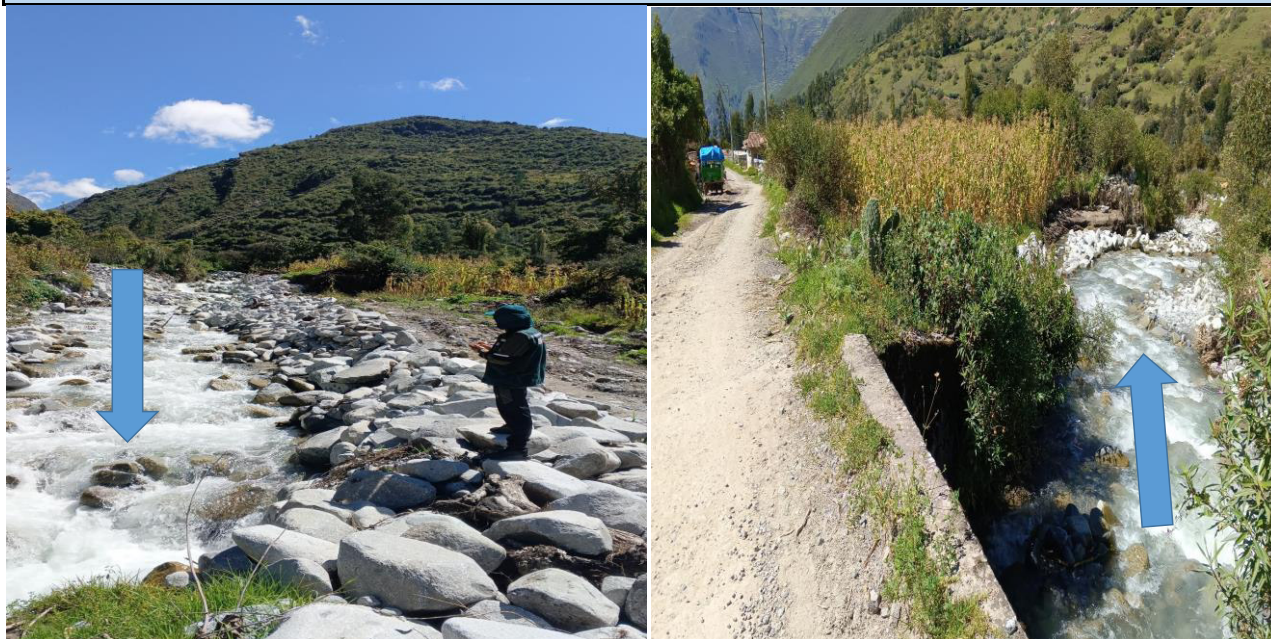
6. PANEL FOTOGRÁFICO DE ZONA VULNERABLE

Se tiene registro de inundaciones en el año 2024 y años anteriores, trayendo considerables daños a los habitantes del sector CONDEBAMBA, ubicado ambas márgenes derecha e izquierda de la Quebrada CONDEBAMBA, inundación que causó erosión en la base del talud de la quebrada, causando pérdida de bienes materiales, obstrucción y deterioro de infraestructura vial principal, infraestructura hidráulica, desaparición de terrenos agrícolas en producción y de infraestructura de servicios.

En los años 2022-2024, hubo desbordes tanto para la margen derecha como para la margen izquierda, afectando a viviendas y cultivos.

Existe erosión fluvial constante, por la crecida de la quebrada en épocas de avenidas.

Tipo	Unidad de medida	Cantidad	Descripción de la propuesta	Observaciones
LIMPIEZA Y DESCOLMATACIÓN	km	1.50	limpieza y descolmatacion del cauce del rio Canua	en ambas márgenes
CONFORMACIÓN DE DIQUE CON MATERIAL PROPIO	Km	3.00	conformacion de bordos con material propio en la margen derecha e izquierda del rio Canua.	
ELIMINACION DE MATERIAL EXCEDENTE	m3	0.00	eliminacion de material excedente
