FICHA TÉCNICA REFERENCIAL DE PUNTO CRÍTICO PARA EL MANTENIMIENTO DE CAUCE, EN EL SECTOR RAMPE II, DISTRITO DE ATAVILLOS BAJO, PROVINCIA HUARAL, DEPARTAMENTO DE LIMA

FTR-MC-PREV N° 0324-2025-ANA-AAA.CF-ALA.CHH

PROPUESTA DE LA ACTIVIDAD: LIMPIEZA, DESCOLMATACIÓN Y CONFORMACIÓN DE BORDOS CON MATERIAL PROPIO DEL CAUCE LA QUEBRADA RAMPE II, SECTOR RAMPE II, DISTRITO ATAVILLOS BAJO, PROVINCIA HUARAL, DEPARTAMENTO DE LIMA.

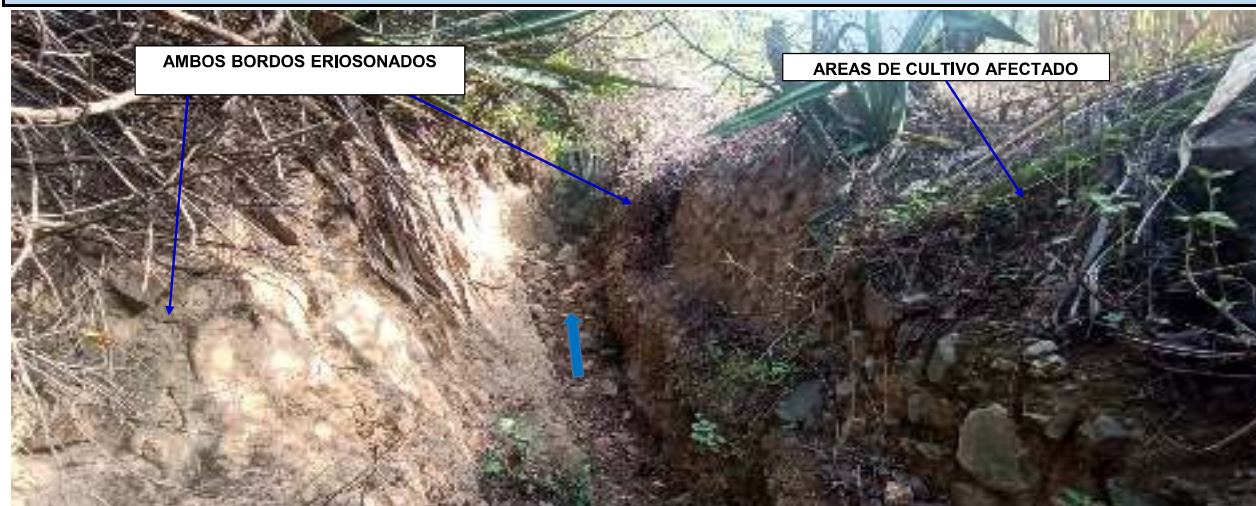
FIGURA N°01: TRAMO CRÍTICO POR FLUJO DE DETRITOS Y EROSION PLUVIAL EN LA QUEBRADA RAMPE II, EN EL SECTOR HUAYOPAMPA, DISTRITO DE ATAVILLOS BAJO, PROVINCIA DE HUARAL - LIMA.

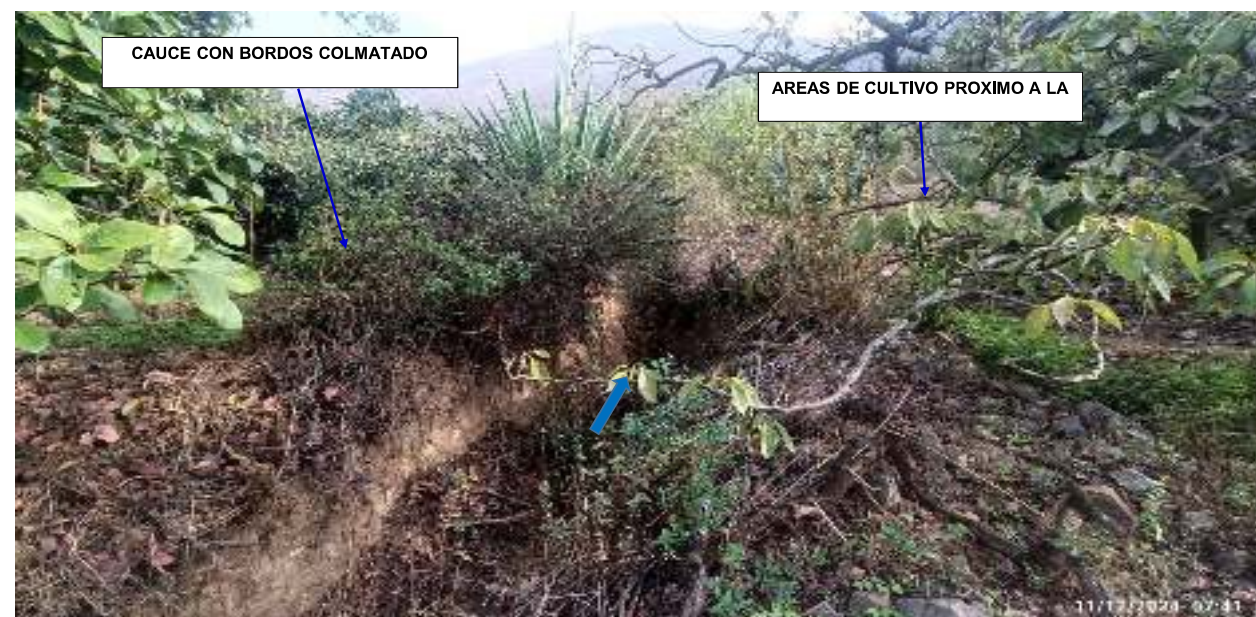
FIGURA N°02: CAUCE COLMATADO CON FLUJO DE DETRITOS Y ROCAS DE DIFERENTES TAMAÑOS DE LA QUEBRADA RAMPE II, SECTOR HUAYOPAMPA, CAUSANDO EROSION Y ACUMULACION DE SEDIMENTOS POR PARTES EN AMBOS BORDOS.

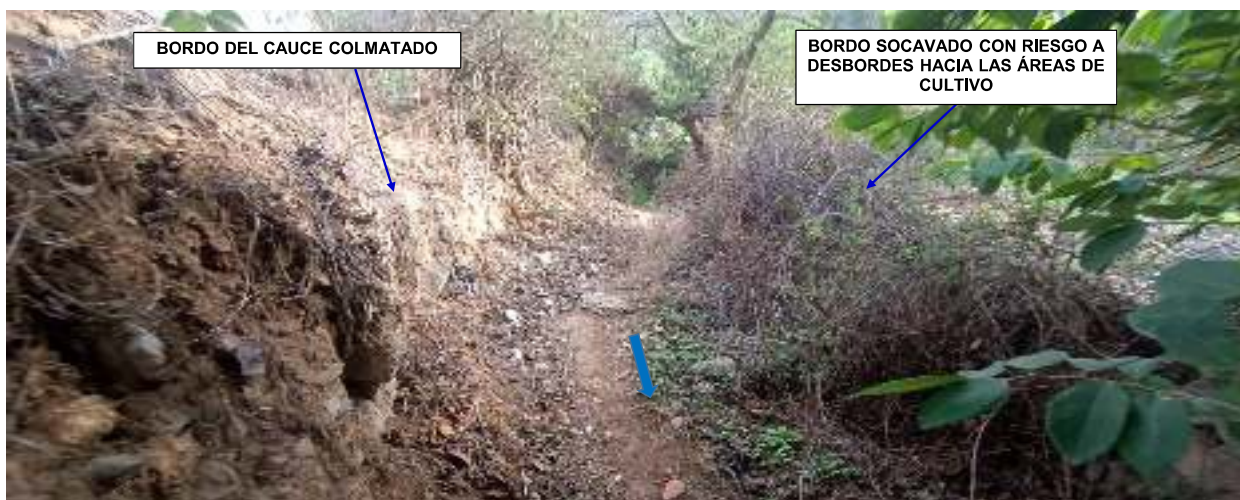
FIGURA N°03: TRAMO DE LA QUEBRADA RAMPE II CON BORDOS COLMATADOS Y EN PARTES DEBILITADOS, PONIENDO EN RIESGO A DESBORDE HACIA LAS ÁREAS DE CULTIVO Y A LAS VIVIENDAS DEL C.P. HUAYOPAMPA.

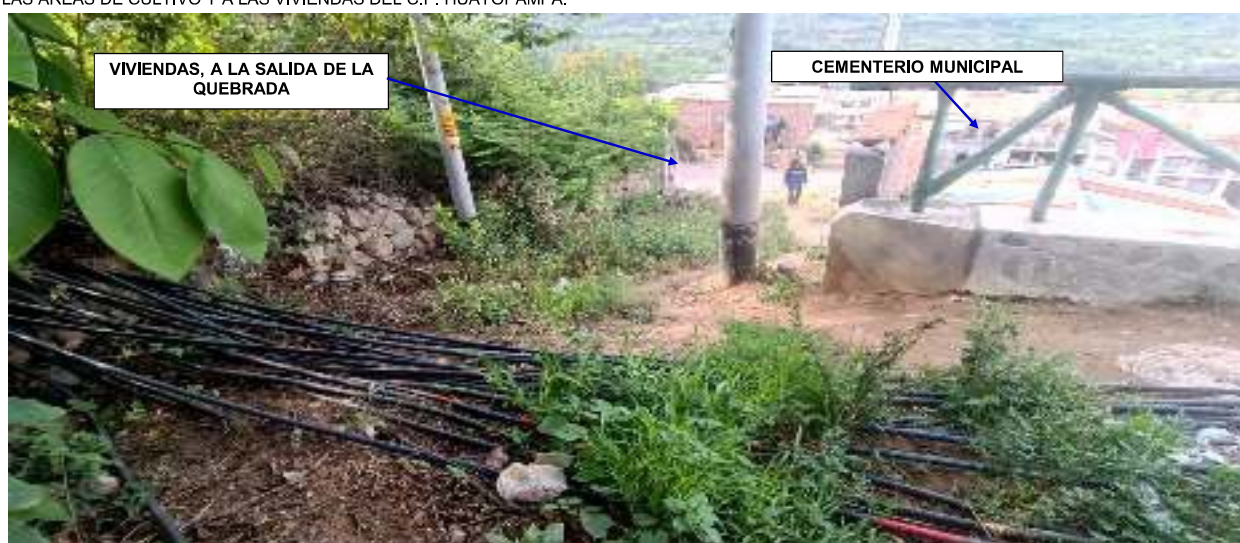
FIGURA N°04: EN AMBAS MARGENES SE ENCUENTRA VIVIENDAS DE LA COMUNIDAD CAMPESINA DE HUAYOPAMPA, CEMENTERIO MUNICIPAL, MANGUERAS DE AGUA PARA RIEGO, POSTES DE ALUMBRADO PÚBLICO QUE SON AFECTADOS POR EL CAUDAL EN TIEMPOS DE AVENIDAS.
