**FICHA TÉCNICA REFERENCIAL DE PUNTO CRÍTICO PARA EL MANTENIMIENTO DE CAUCE, EN EL SECTOR CUCAPUNCO, DISTRITO DE SUMBILCA, PROVINCIA HUARAL, DEPARTAMENTO DE LIMA**

FTR-MC-PREV N° 0334-2025-ANA-AAA.CF-ALA.CHH

**PROPUESTA DE LA ACTIVIDAD:** LIMPIEZA, DESCOLMATACIÓN Y CONFORMACION DE BORDOS CON MATERIAL PROPIO DEL CAUCE DE LA QUEBRADA CUCAPUNCO, SECTOR CUCAPUNCO, DISTRITO SUMBILCA, PROVINCIA HUARAL, DEPARTAMENTO DE LIMA.

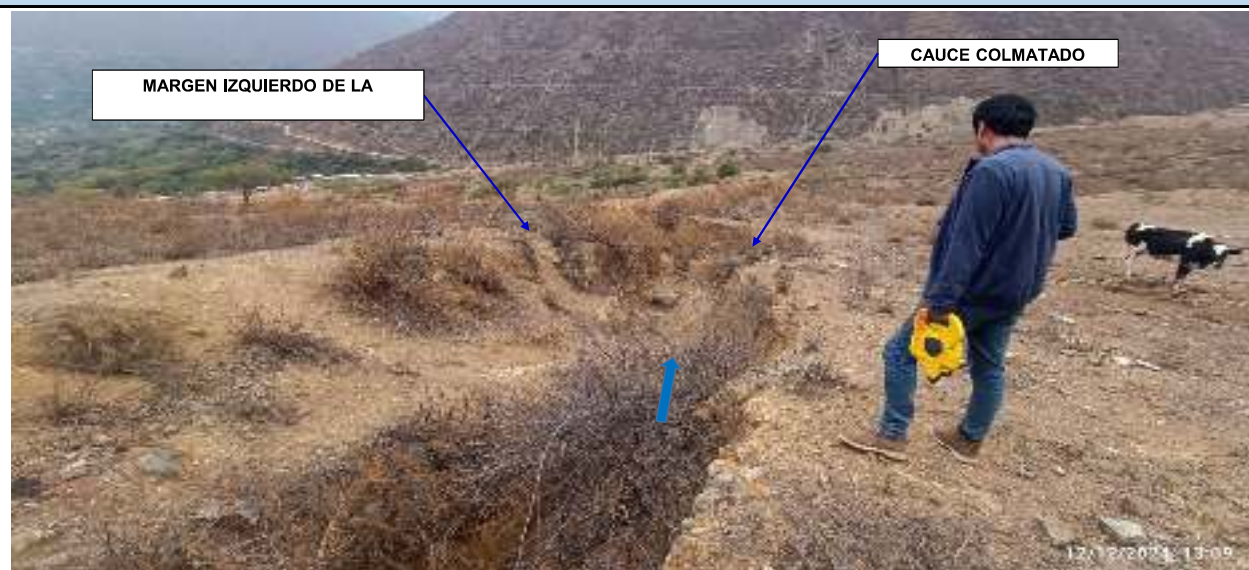
FIGURA N°01: UBICACION DE LA QUEBRADA CUCAPUNCO QUE SE ENCUENTRA COLMATADO A LA ALTURA DEL CENTRO POBLADO DE CUCAPUNCO DE LA COMUNIDAD CAMPESINA Y DISTRITO DE SUMBILCA, PROVINCIA DE HUARAL - LIMA.

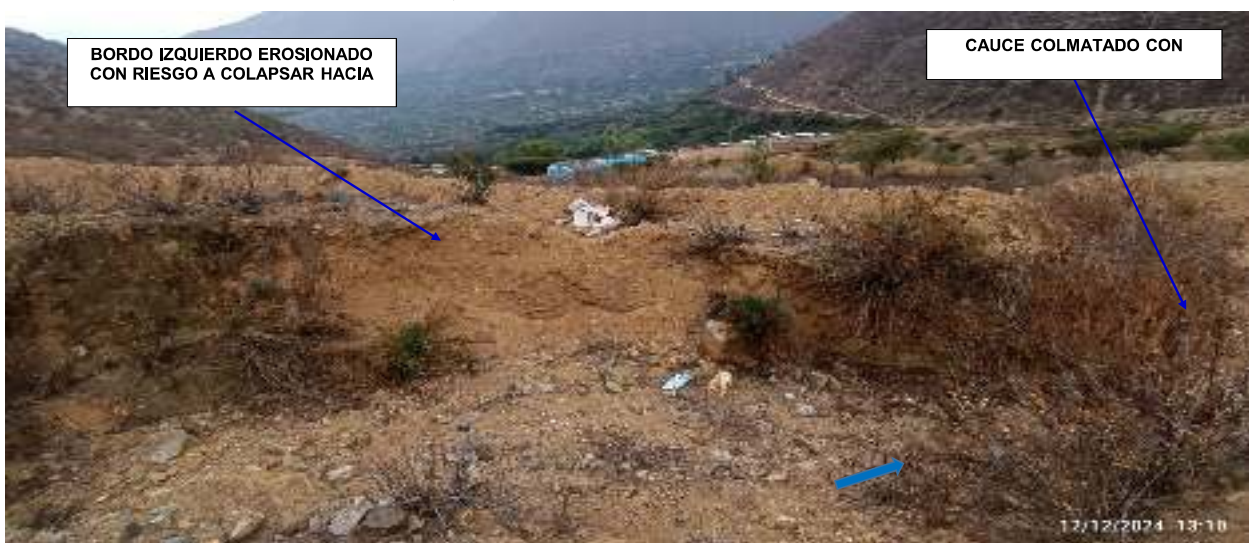
FIGURA N°02: CAUCE COLMATADO CON FLUJO DE DETRITOS, EN LA MARGEN DERECHA INGRESA SEDIMENTOS A CAUSA DE PRECIPITACIONES PLUVIALES; BORDO DE LA MARGEN IZQUIERDA SE ENCUENTRA EN POLIGRO DE SER EROSIONADO CON RIESGO HACIA C.P. DE CUCAPUNCO.

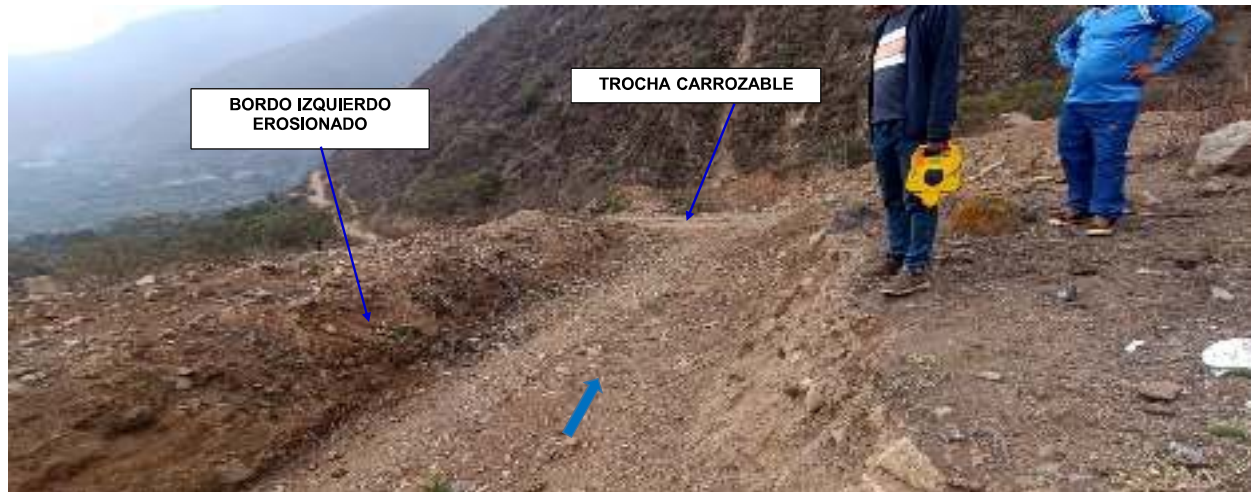
FIGURA N°03: TRAMO FINAL DE LA QUEBRADA CUCAPUNCO QUE SE ENCUENTRA COLMATADO QUE REQUIERE SER DESCOLMATADO Y CONFORMAR UN DIQUE EN LA MARGEN IZQUIERDA.

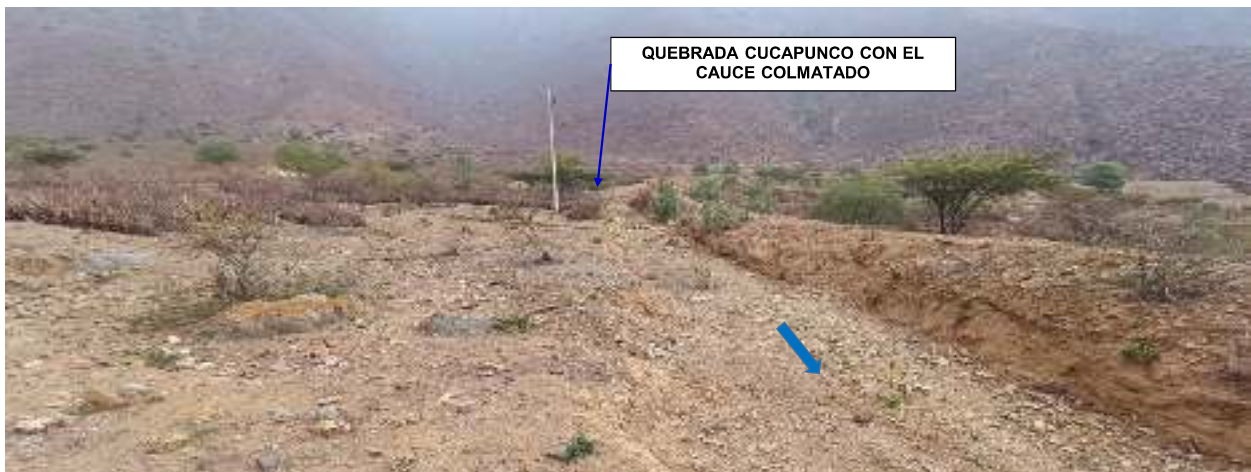
FIGURA N°04: QUEBRADA CUCAPUNCO SE ENCUENTRA COLMATADO, CON EVIDENCIA DE QUE EL CAUDAL PUEDE COLAPSAR HACIA LA MARGEN IZQUIERDA, ES DECIR, HACIA LAS VIVIENDAS DEL CENTRO POBLADO DE CUCAPUNCO DE LA COMUNIDAD CAMPESINA DE SUMBILCA.
