FICHA TÉCNICA REFERENCIAL DE PUNTO CRÍTICO PARA EL MANTENIMIENTO DE CAUCE, EN EL SECTOR HUARANGUITO, DISTRITO DE SUMBILCA, PROVINCIA HUARAL, DEPARTAMENTO DE LIMA

FTR-MC-PREV N° 0335-2025-ANA-AAA-CF-ALA.CHH

PROPUESTA DE LA ACTIVIDAD: LIMPIEZA, DESCOLMATACIÓN Y CONFORMACIÓN DE BORDOS CON MATERIAL PROPIO DEL CAUCE DE LA QUEBRADA SILLA, SECTOR HUARANGUITO, DISTRITO SUMBILCA, PROVINCIA HUARAL, DEPARTAMENTO DE LIMA.

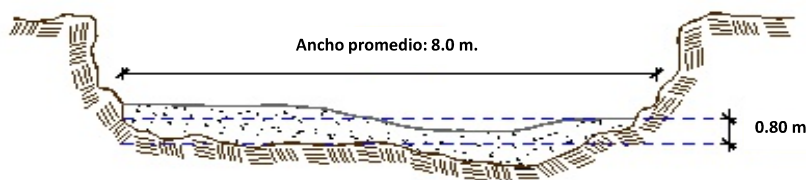
SECCIÓN TÍPICA DEL RÍO A DESCOLMATAR

VISTA DE PERFIL

h media = 0.80 m
 B = 8.0 m

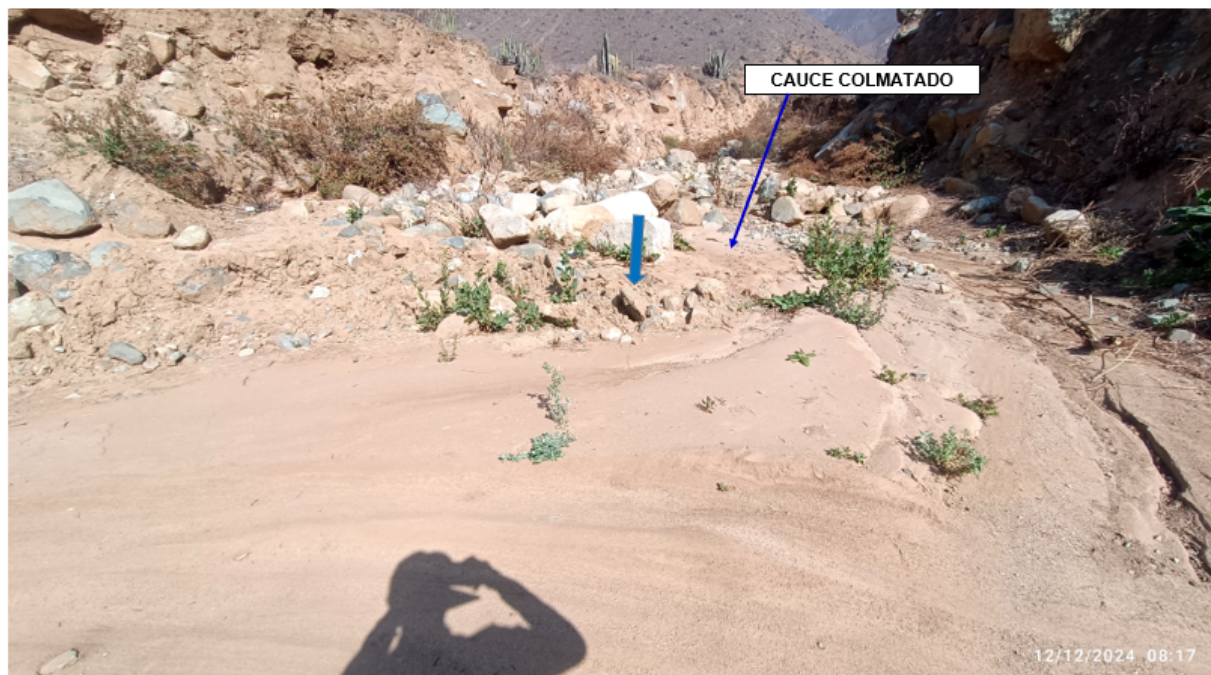
FIGURA N°01: UBICACION DE LA QUEBRADA SILLA QUE SE ENCUENTRA COLMATADO A LA ALTURA DEL SECTOR HUARANGUITO DE LA COMUNIDAD CAMPESINA Y DISTRITO DE SUMBILCA, PROVINCIA DE HUARAL - LIMA.

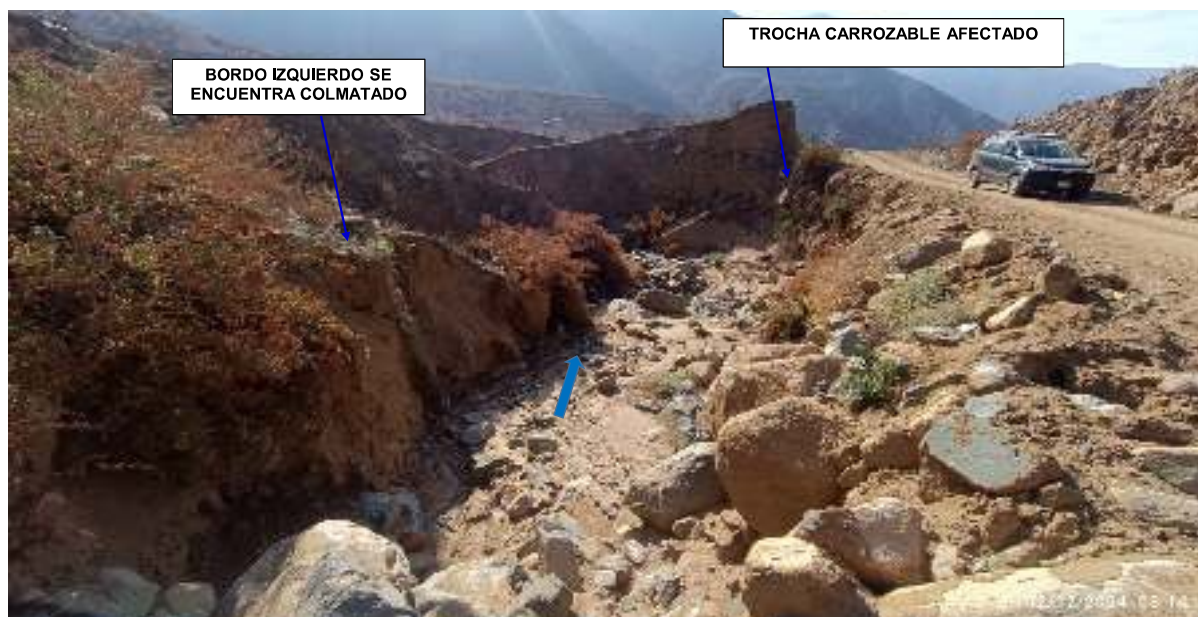
FIGURA N°02: TRAMO DE LA QUEBRADA SILLA SE ENCUENTRA COLMATADO Y A SU VEZ EROSIONADO LA MARGEN DERECHA DONDE ES NECESARIO LA DESCOLMATACIÓN Y CONFORMAR UN DIQUE EN LA MARGEN DERECHA CON MATERIAL PROPIO.

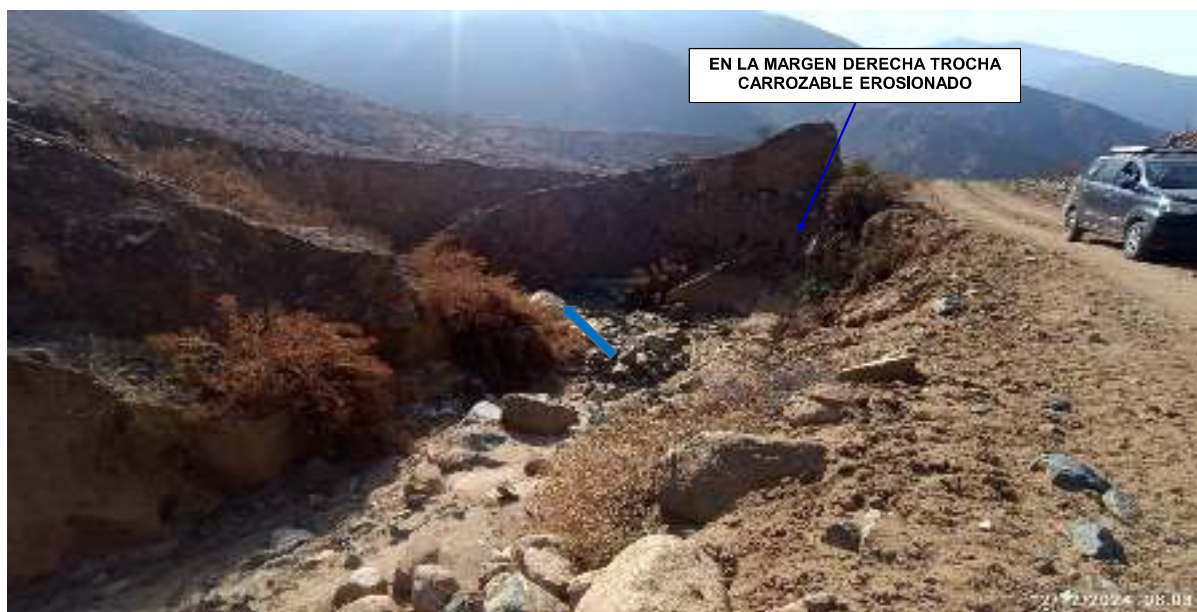
FIGURA N°03: QUEBRADA SILLA SE ENCUENTRA COLMATADO, QUE REQUIERE LIMPIEZA, DESCOLMATACIÓN Y CONFORMAR UN DIQUE A LA MARGEN DERECHA DEL TRAMO.

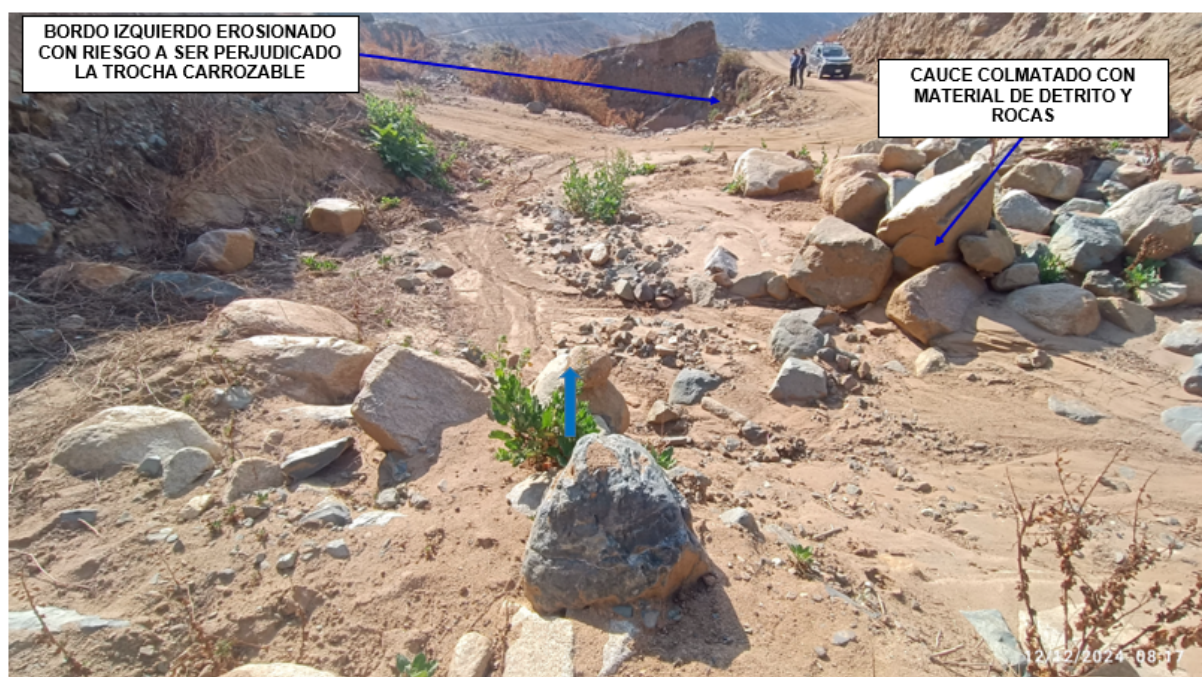
FIGURA N°04: CAUCE COLMATADO CON FLUJO DE DETRITOS, EN LA MARGEN DERECHA EL BORDO DERECHO SE ENCUENTRA EROSIONADO, CON RIESGO A SER SOCAVADO EN ÉPOCA DE AVENIDAS.
