FICHA TÉCNICA REFERENCIAL DE PUNTO CRÍTICO PARA EL MANTENIMIENTO DE CAUCE, EN EL SECTOR CUCAPUNCO, DISTRITO DE SUMBILCA, PROVINCIA HUARAL, DEPARTAMENTO DE LIMA

FTR-MC-PREV N° 0336-2025-ANA-AAA.CF-ALA.CHH

PROPUESTA DE LA ACTIVIDAD: LIMPIEZA, DESCOLMATACIÓN Y CONFORMACION DE BORDOS CON MATERIAL PROPIO DEL CAUCE DE LA QUEBRADA YUPANCA, SECTOR CUCAPUNGO, DISTRITO SUMBILCA, PROVINCIA HUARAL, DEPARTAMENTO DE LIMA.

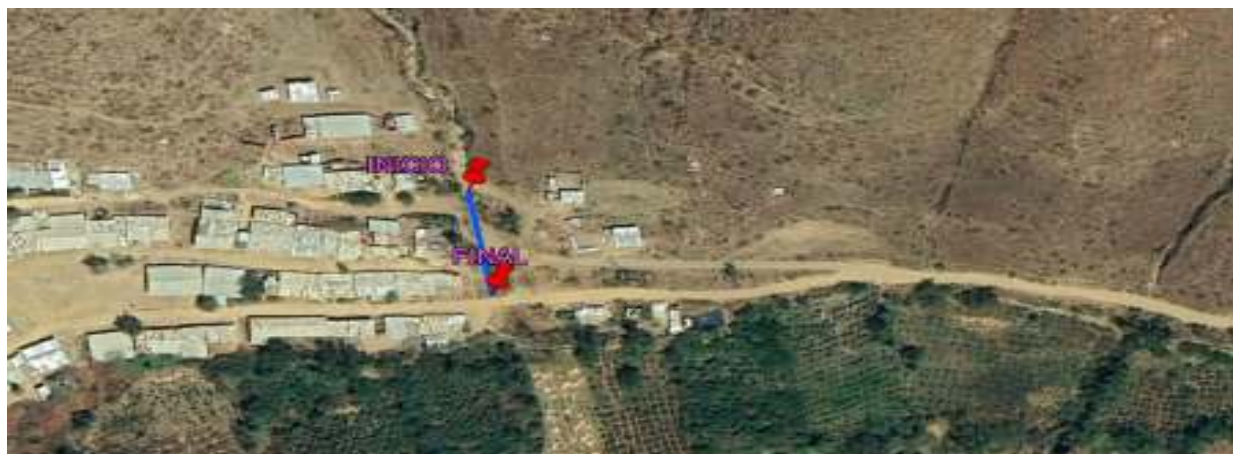
##### VISTA DE PLANTA

##### VISTA DE PERFIL

##### SECCIÓN TÍPICA DEL RÍO A DESCOLMATAR

Tipo	Unidad de medida	Cantidad	Descripción de la propuesta	Observaciones
LIMPIEZA Y DESCOLMATACIÓN	km	0,045	limpieza y descolmatacion del cauce de la quebrada	Cauce colmatado
CONFORMACION DE BORDOS CON MATERIAL PROPIO	Km	0,090	conformacion de bordos con material propio en ambas márgenes de la quebrada	
ELIMINACION DE MATERIAL EXCEDENTE	m3	0.00	eliminacion de material excedente

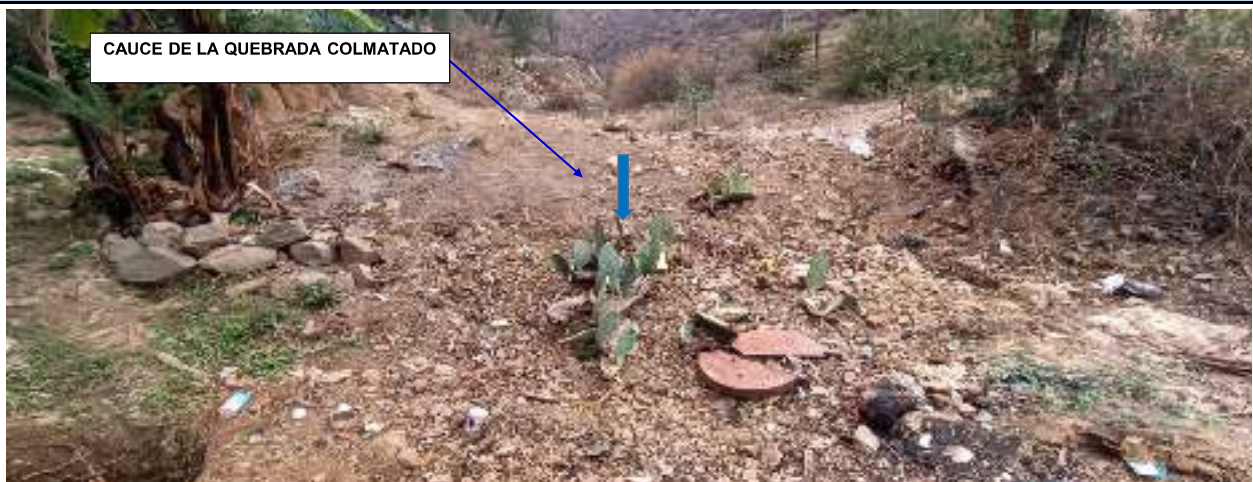
FIGURA N°01: UBICACION DE LA QUEBRADA YUPANCA QUE SE ENCUENTRA COLMATADO A LA ALTURA DEL CENTRO POBLADO DE CUCAPUNCO, DISTRITO DE SUMBILCA, PROVINCIA DE HUARAL - LIMA.

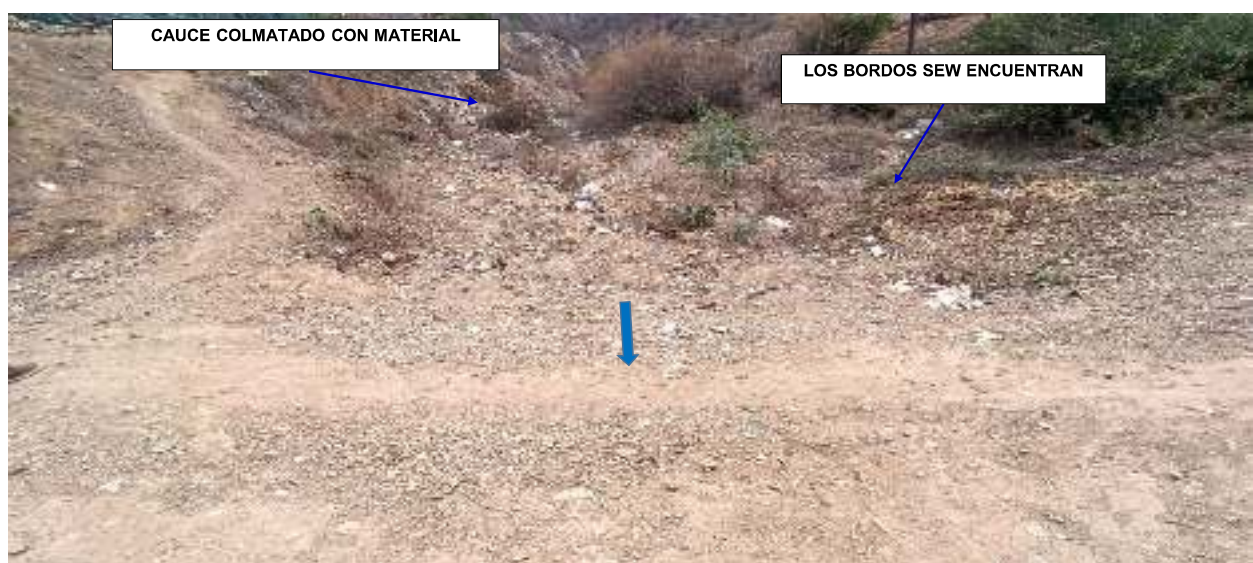
FIGURA N°02: CAUCE COLMATADO CON MATERIAL DE FLUJO DE DETRITOS, PONIENDO EN RIESGO A DESBORDES HACIA AMBOS LADOS QUE AFECTARIA HA AREAS DE CULTIVO, VIVIENDAS.

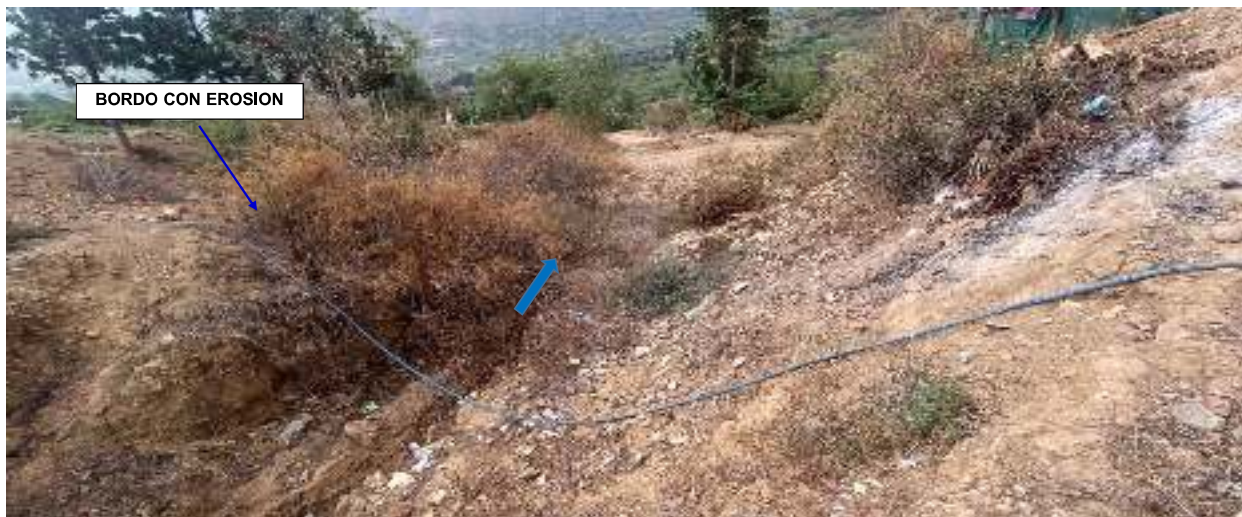
FIGURA N°03: TRAMO DE LA QUEBRADA YUPANCA SE ENCUENTRA COLMATADO CON MATERIAL FLUJO DE DE DETRITOS; EN AMBAS MARGENES SE ENCUENTRA VIVIENDAS Y TRES TROCHAS CARROZABLE QUE DEBEN SER PROTEGIDOS CON LA CONFORMACION DE DIQUES CON MATERIAL PROPIO

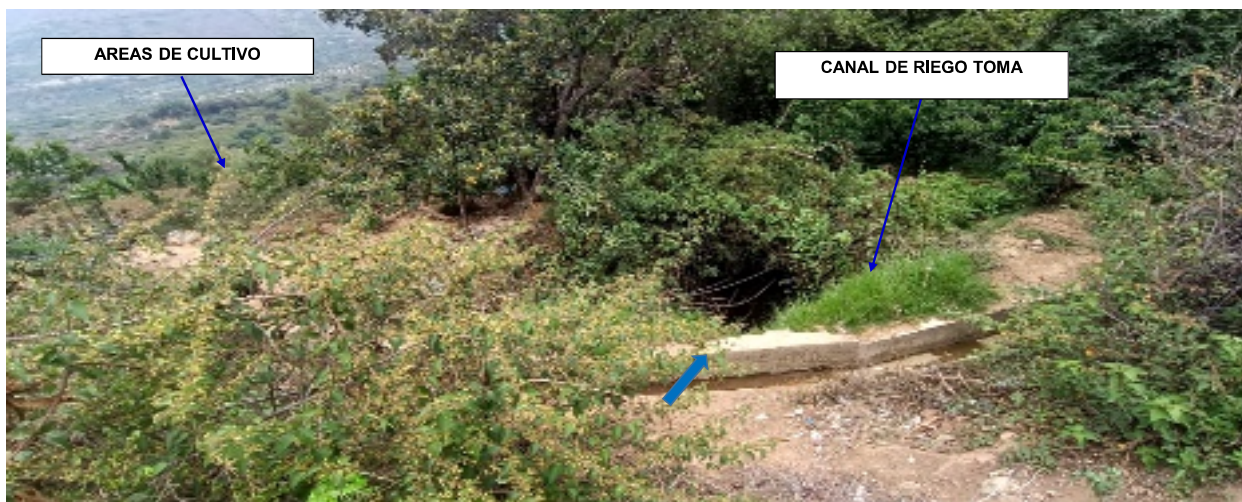
FIGURA N°04: QUEBRADA YUPANCA SE ENCUENTRA COLMATADO, CON EVIDENCIA DE QUE EL CAUDAL PUEDE COLAPSAR HACIA LA MARGEN IZQUIERDA, ES DECIR, HACIA LAS AREAS DE CULTIVO DE LA COMUNIDAD CAMPESINA DE SUMBILCA.
