FICHA TÉCNICA REFERENCIAL DE PUNTO CRÍTICO PARA EL MANTENIMIENTO DE CAUCE, EN EL SECTOR CUTOPUQUIO - LA PERLA, DISTRITO DE ATAVILLOS BAJO, PROVINCIA HUARAL, DEPARTAMENTO DE LIMA

FTR-MC-PREV N° 0326-2025-ANA-AAA.CF-ALA.CHH

PROPUESTA DE LA ACTIVIDAD: LIMPIEZA, DESCOLMATACIÓN Y CONFORMACIÓN DE BORDOS CON MATERIAL PROPIO DEL CAUCE DE LA QUEBRADA CUTOPUQUIO, SECTOR CUTOPUQUIO - LA PERLA, DISTRITO ATAVILLOS BAJO, PROVINCIA HUARAL, DEPARTAMENTO DE LIMA.

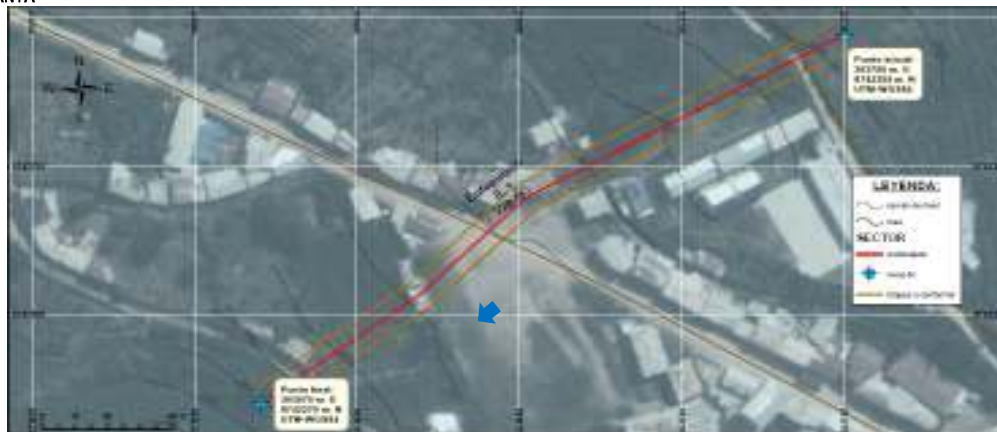
4.-ESQUEMA DE PROPUESTA TÉCNICA:

VISTA DE PERFIL

SECCIÓN TÍPICA DEL RÍO A DESCOLMATAR

VISTA DE PLANTA

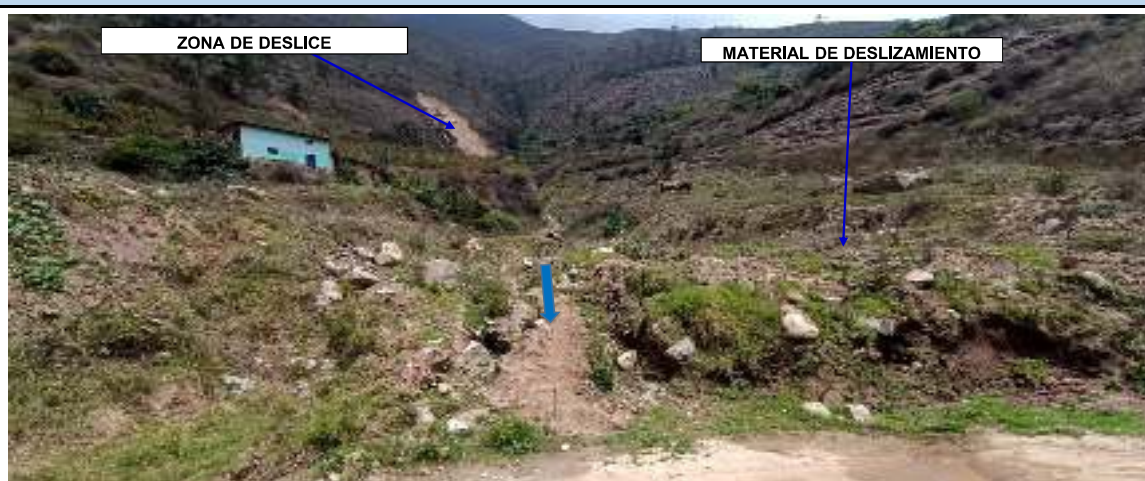
FIGURA N°01: DESLIZAMIENTO EN LA PARTE MEDIA DE LA QUEBRADA CUTOPUQUIO HA AFECTADO A LAS VIVIENDAS Y EL CAUCE DE LA QUEBRADA SE ENCUENTRA COLMATADO A LA ALTURA DE LA C.C LA PERLA CHAUPIS, DISTRITO DE ATAVILLOS BAJO, PROVINCIA DE HUARAL - LIMA.

Tipo	Unidad de medida	Cantidad	Descripción de la propuesta	Observaciones
LIMPIEZA Y DESCOLMATACIÓN	km	0.22	limpieza y descolmatacion del cauce de la quebrada	Cauce colmatado
CONFORMACION DE BORDOS CON MATERIAL PROPIO	Km	0.44	conformacion de bordos con material propio en ambos margenes de la quebrada	
ELIMINACION DE MATERIAL EXCEDENTE	m ³	0.00	eliminacion de material excedente

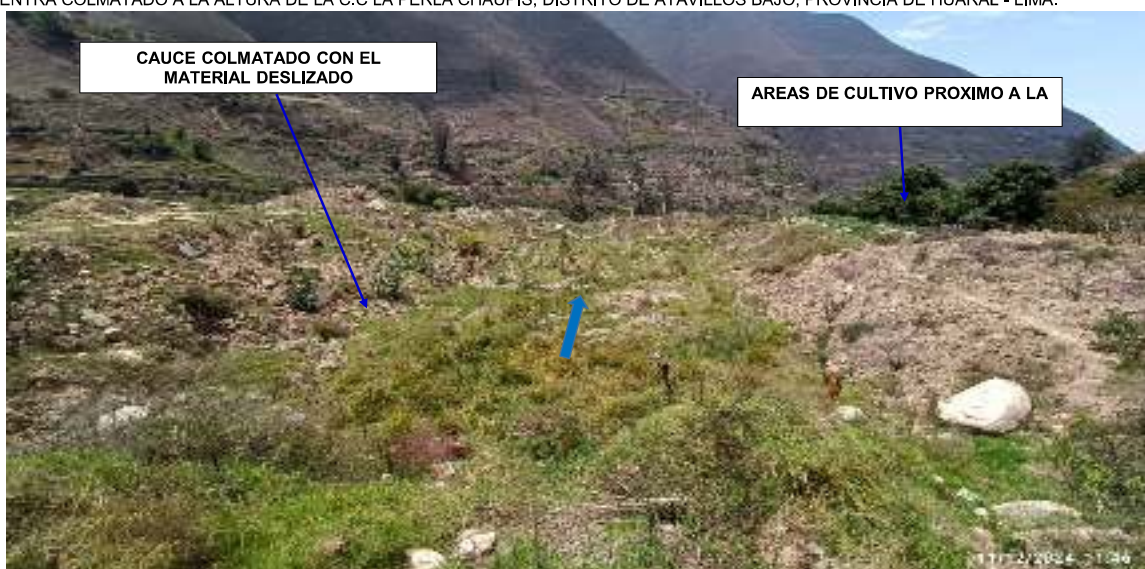
FIGURA N°02: CAUCE COLMATADO CON MATERIAL DESLIZADO CON PRESENCIA DE ROCAS DE DIFERENTES TAMAÑOS EN LA QUEBRADA CUTOPUQUIO, PONIENDO EN RIESGO A DESBORDES HACIA LAS VIVIENDAS DE LA COMUNIDAD CAMPESINA

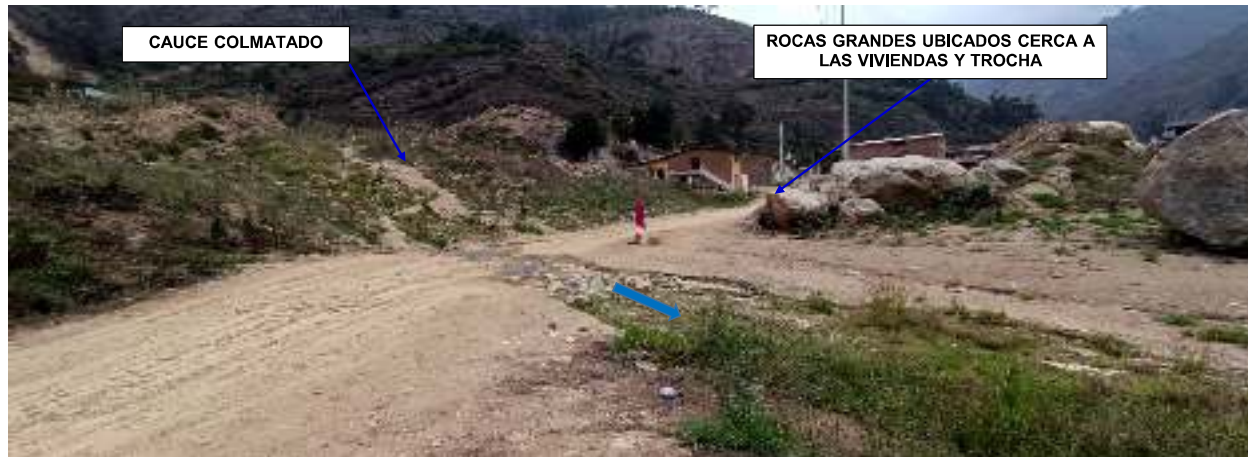
FIGURA N°03: TRAMO DE LA QUEBRADA SE ENCUENTRA COLMATADO CON MATERIAL DE DESLIZAMIENTO EN PARTES HASTA EL NIVEL DE LAS AREAS DE CULTIVO Y LA TROCHA CARROZABLE, PONIENDO EN RIESGO A DESBORDE HACIA LAS VIVIENDAS DE LA C.C. DE LA PERLA CHAUPIS.

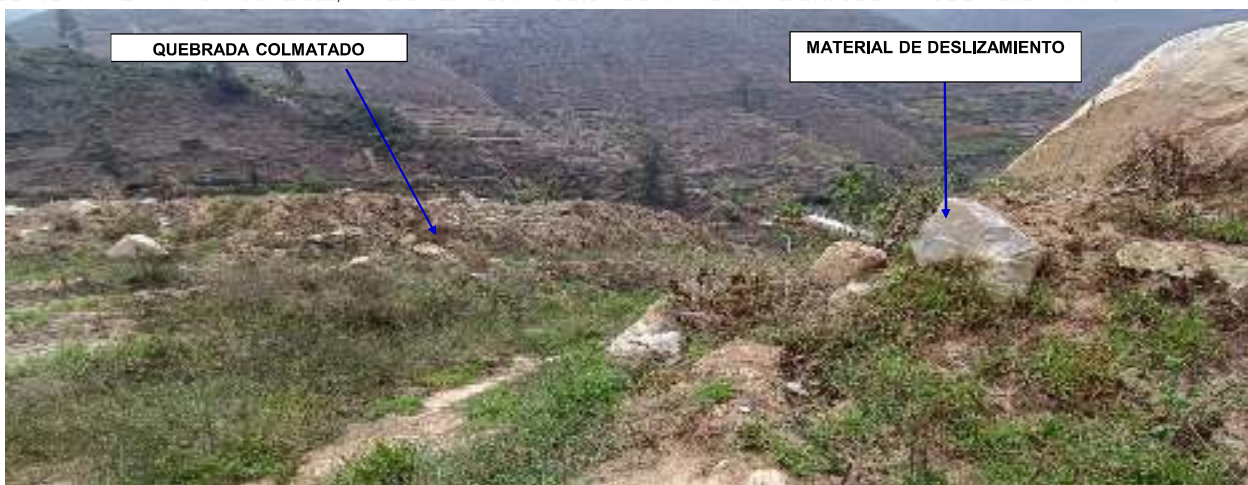
FIGURA N°04: A LA SALIDA DE LA QUEBRADA, EN AMBAS MARGENES SE ENCUENTRA VIVIENDAS DE LA COMUNIDAD CAMPESINA LA PERLA CHAUPIS, AREAS DE CULTIVO, UN CANAL DE RIEGO Y POSTES DE ALIMBRADO PÚBLICO QUE CORREN EL RIESGO DE SER AFECTADOS EN AVENIDAS.
