FICHA TÉCNICA REFERENCIAL DE PUNTO CRÍTICO PARA EL MANTENIMIENTO DE CAUCE, EN EL SECTOR INQUIRHUAY - CUCAPUNCO, DISTRITO DE SUMBILCA, PROVINCIA HUARAL, DEPARTAMENTO DE LIMA

FTR-MC-PREV N° 0329-2025-ANA-AAA.CF-ALA.CHH

PROPUESTA DE LA ACTIVIDAD: LIMPIEZA, DESCOLMATACIÓN Y CONFORMACIÓN DE BORDOS CON MATERIAL PROPIO DEL CAUCE DE LA QUEBRADA INQUIRHUAY - CUCAPUNCO, SECTOR CUCAPUNCO, DISTRITO SUMBILCA, PROVINCIA HUARAL, DEPARTAMENTO DE LIMA.

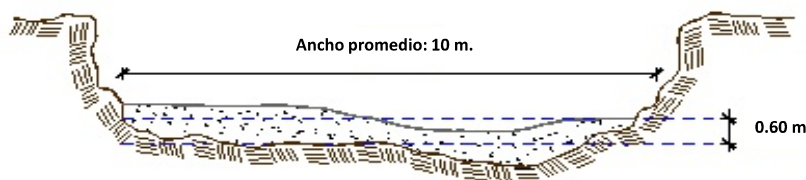
SECCIÓN TÍPICA DEL RÍO A DESCOLMATAR

VISTA DE PERFIL

Tipo	Unidad de medida	Cantidad	Descripción de la propuesta	Observaciones
LIMPIEZA Y DESCOLMATACIÓN	km	0.20	limpieza y descolmatación del cauce de la quebrada	Cauce colmatado
CONFORMACIÓN DE BORDOS CON MATERIAL PROPIO	Km	0.20	conformación de bordos con material propio en margen izquierda de la quebrada	
ELIMINACIÓN DE MATERIAL EXCEDENTE	m ³	0.00	eliminación de material excedente

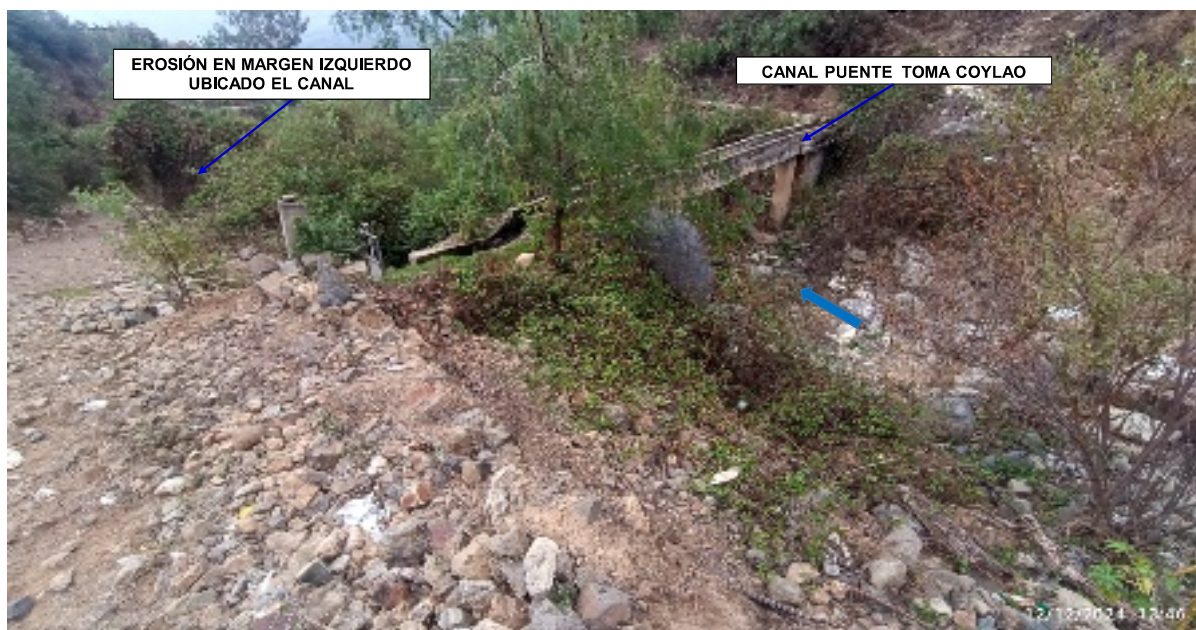
FIGURA N°01: UBICACION DE LA QUEBRADA INQUIRUHUY QUE SE ENCUENTRA COLMATADO A LA ALTURA DEL CRUCE DE LA TROCHA CARROZABLE CUCAPUNCO - PISCOCOTO, DISTRITO DE SUMBILCA, PROVINCIA DE HUARAL - LIMA.

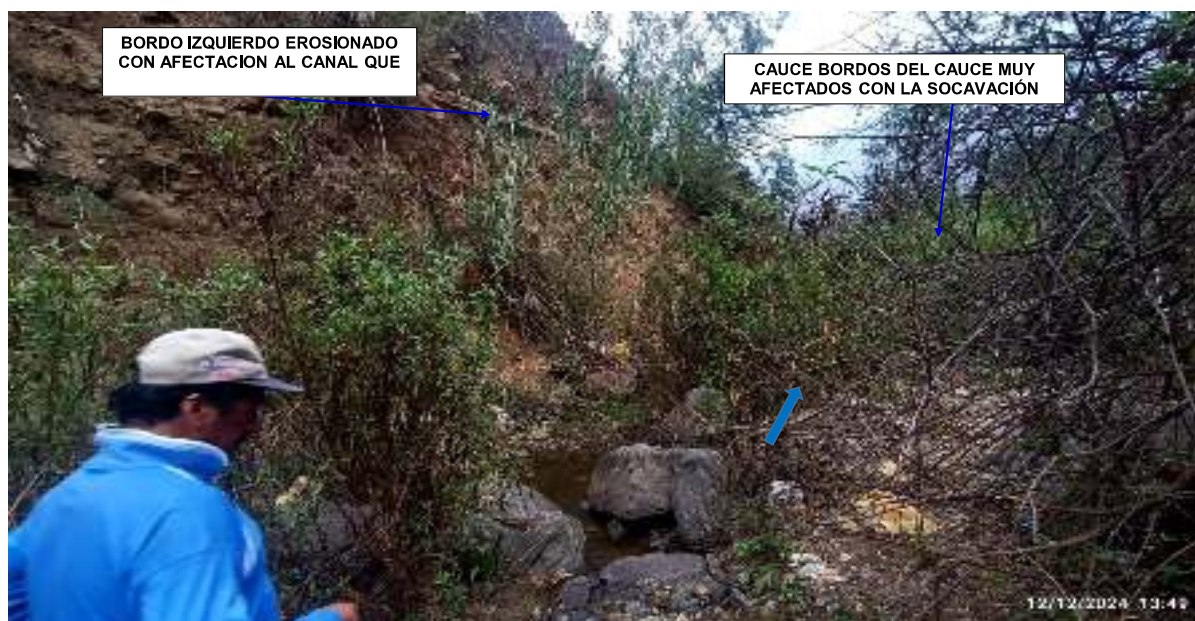
FIGURA N°02: CAUCE COLMATADO CON FLUJO DE DETRITOS Y ROCAS DE DIFERENTES TAMAÑOS, BORDO MARGEN IZQUIERDA SE ENCUENTRA EROSIONADO POR EL CAUDAL EN TIEMPOS DE AVENIDAS PONIENDO EN POLIGRO A COLAPSO DEL CANAL DE RIEGO TOMA COYLLO.

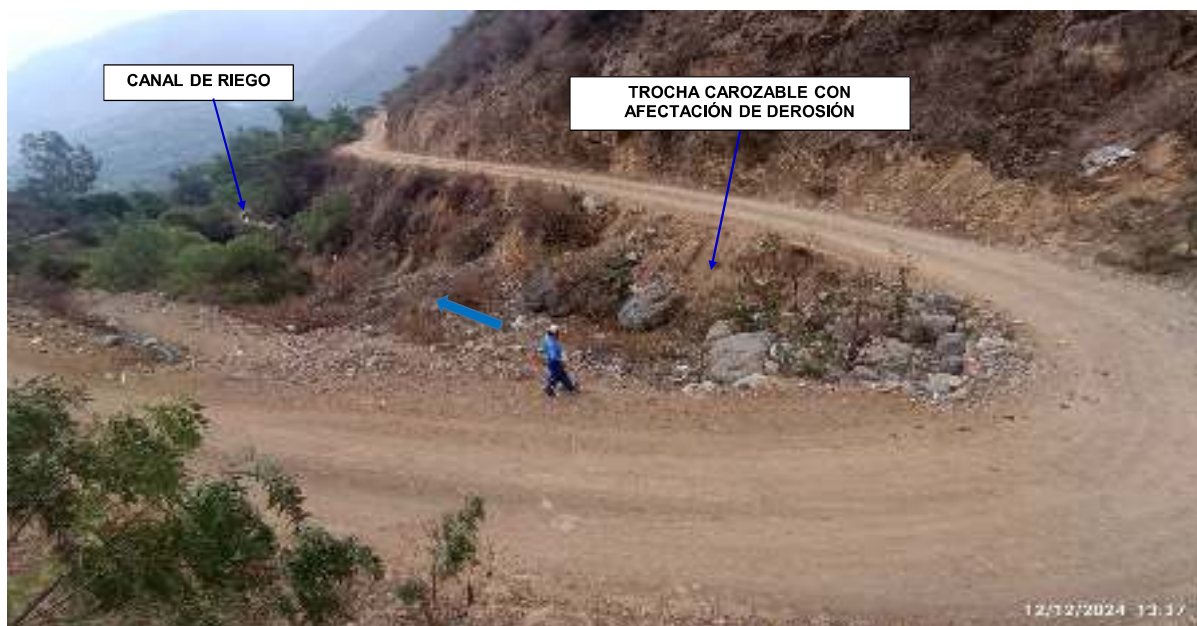
FIGURA N°03: TRAMO DE LA QUEBRADA INQUIRUHUY SE ENCUENTRA COLMATADO CON MATERIAL FLUJO DE DETRITOS Y ROCAS, CON AFECTACION A LA TROCHA Y EN CANAL DE RIEGO QUE CRUZA LA QUEBRADA.

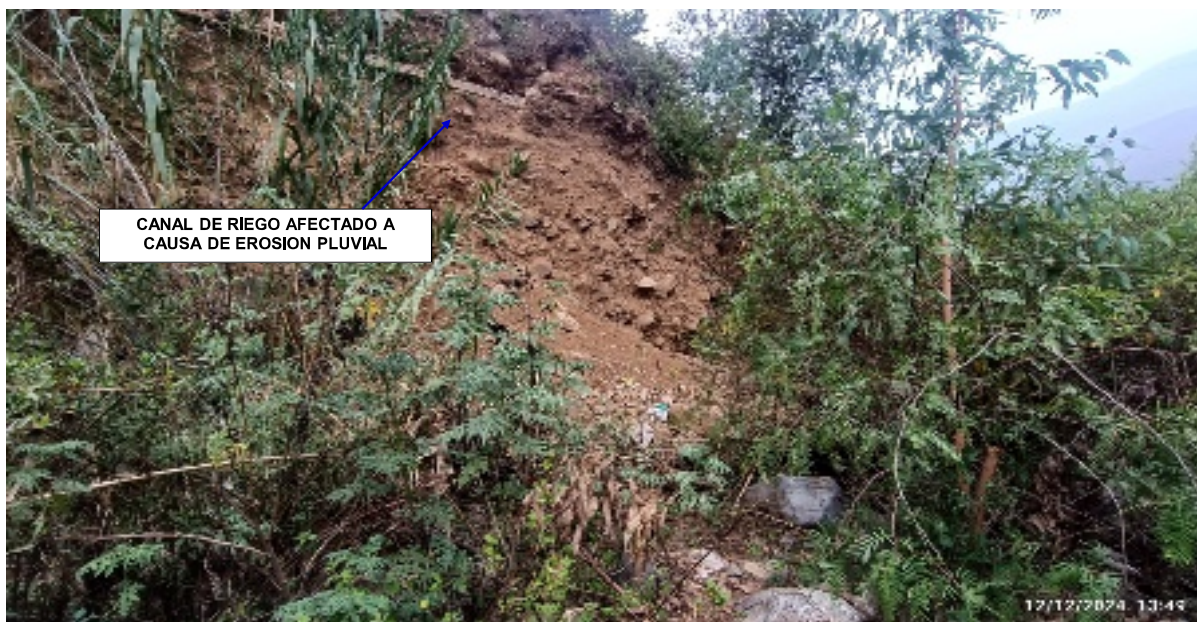
FIGURA N°04: EL CAUCE DE LA QUEBRADA SE ENCUENTRA EN LA MARGEN IZQUIERDA, CON SOCAVACIÓN, PONIENDO EN RIESGO AL CANAL DE RIEGO QUE ATIENDE A MAS DE 9.50 HA DE AREAS DE CULTIVO DE LOS POBLADORES DEL ANEXO CUCAPUNCO DE LA COMUNIDAD CAMPESINA DE SUMBILCA.
