FICHA TÉCNICA REFERENCIAL DE PUNTO CRÍTICO PARA EL MANTENIMIENTO DE CAUCE, SECTOR PUENTE OQUENDO, DISTRITO SAN MIGUEL DE ACOS, PROVINCIA HUARAL, DEPARTAMENTO DE LIMA

FTR-MC-PREV N° 0332-2025-ANA-AAA-CF-ALA.CHH

PROPUESTA DE LA ACTIVIDAD: LIMPIEZA, DESCOLMATACIÓN Y CONFORMACIÓN DE BORDOS CON MATERIAL PROPIO DEL CAUCE DEL RIO CÁRAC, SECTOR PUENTE OQUENDO, DISTRITO SAN MIGUEL DE ACOS, PROVINCIA HUARAL, DEPARTAMENTO DE LIMA.

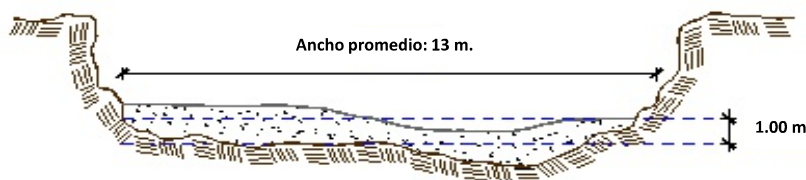
SECCIÓN TÍPICA DEL RÍO A DESCOLMATAR

VISTA DE PERFIL

DIMENSIONES DE COLMATACIÓN

h media = 0.50 m
B = 13.0 m

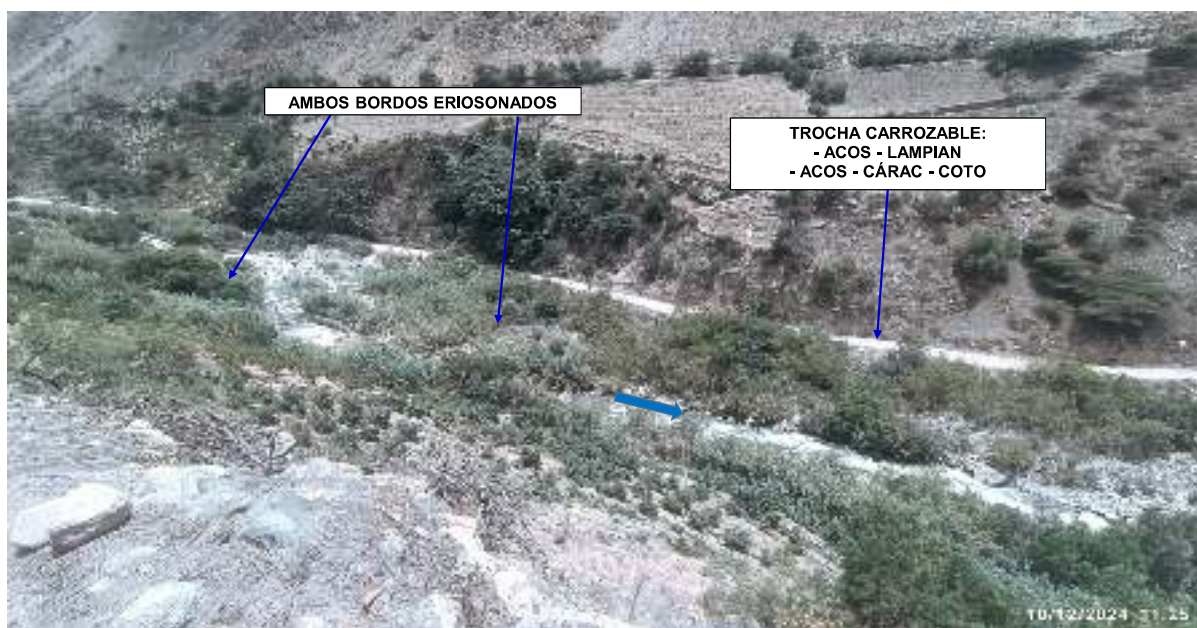
FIGURA N°01: TRAMO CRÍTICO POR FLUJO DE DETRITOS Y EROSION PLUVIAL EN EL RIO CÁRAC, EN EL SECTOR PUENTE CALLANTAMA, DISTRITO DE SAN MIGUEL DE ACOS, PROVINCIA DE HUARAL - LIMA.

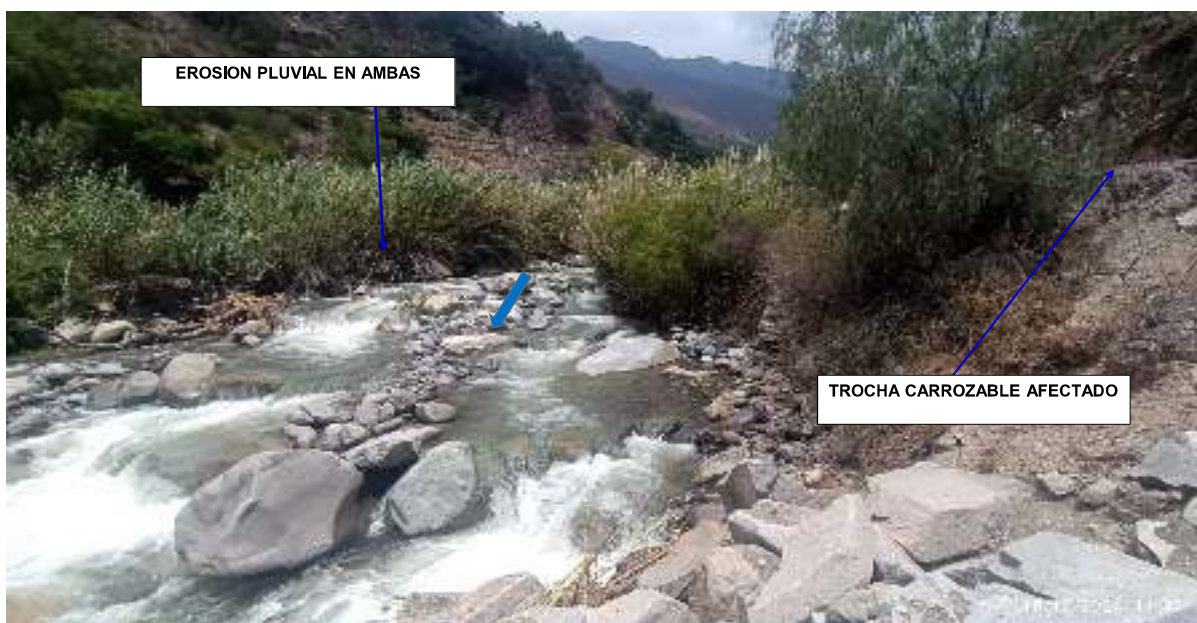
FIGURA N°02: CAUCE COLMATADO CON FLUJO DE DETRITOS Y ROCAS DE DIFERENTES TAMAÑOS EN EL RIO CÁRAC, SECTOR PUENTE ACOS, CAUSANDO EROSION EN AMBOS BORDOS DEL CAUCE Y TROCHA CARROZABLE AFECTADO.

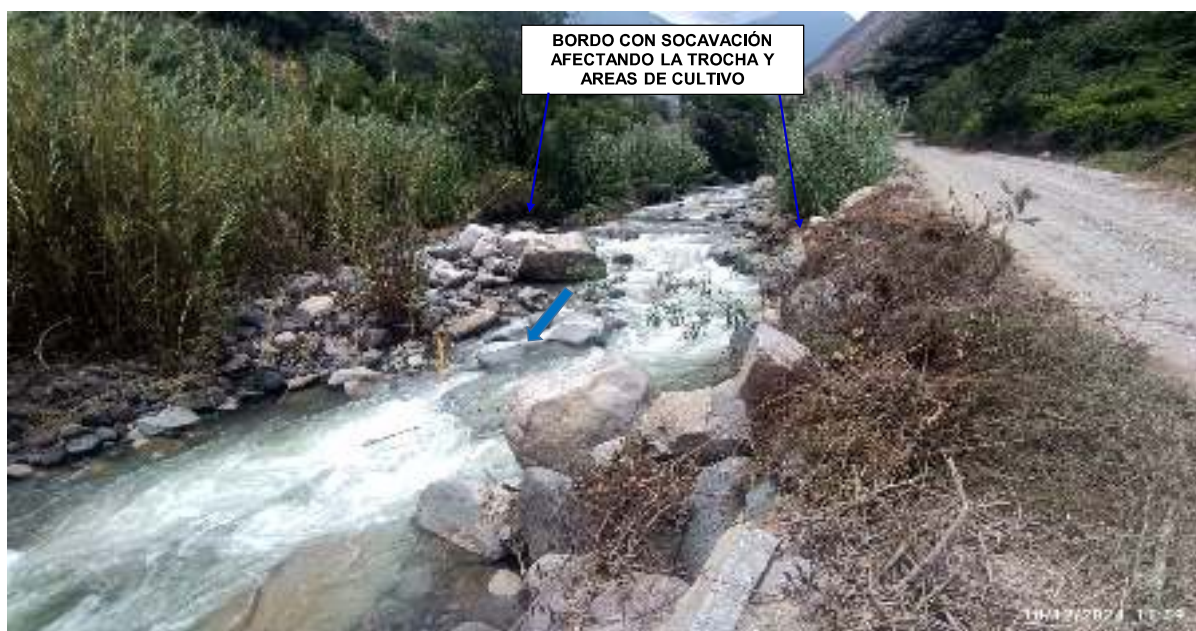
FIGURA N°03: TRAMO DEL RIO CÁRAC CON BORDOS EROSIONADOS, PONIENDO EN PELIGRO A LA TROCHA CARROZABLE MÁS IMPORTANTE DE ACCESO A LOS DISTRITOS DE LAMPIAN Y VEINTISIETE DE NOVIEMBRE

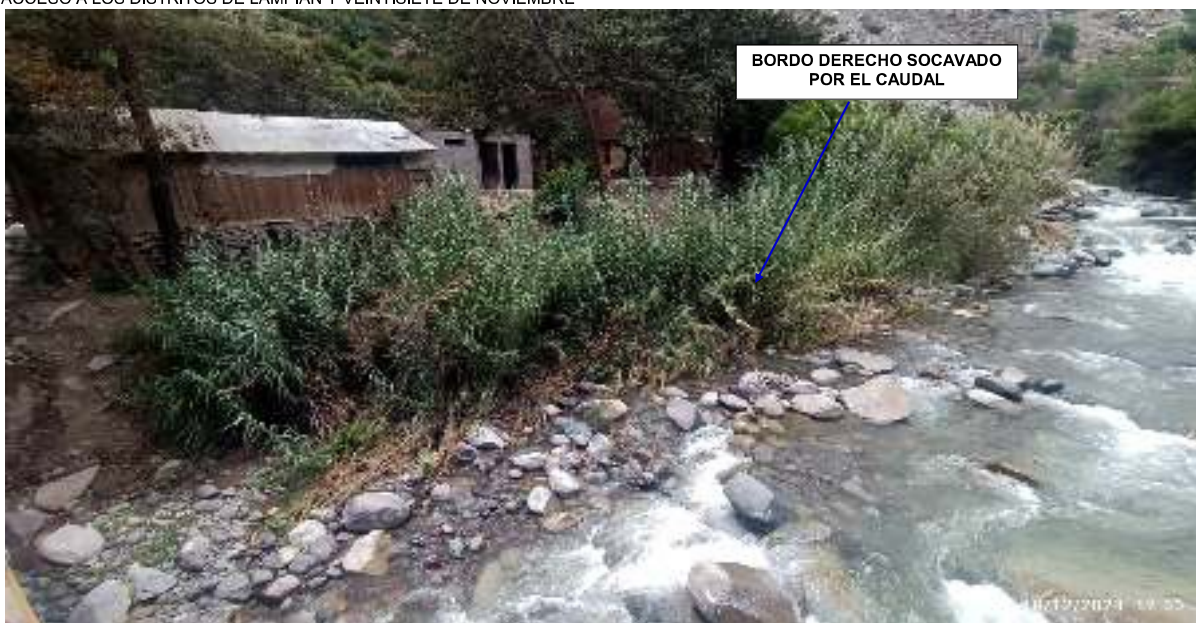
FIGURA N°04: EN AMBAS MARGENES DEL RIO, SE ENCUENTRA EN PELIGRO DE DESBORDE A LAS ÁREAS DE CULTIVO DE FRUTALES Y ALGUNAS VIVIENDAS Y EN LA MARGEN IZQUIERDA ESTA LA TRAUCHA CARROZABLE QUE SE ENCUENTRA EN RIESGO A SER INTERRUPTIDO POR LA SOCAVACIÓN DEL CAUDAL
