## FICHA TÉCNICA REFERENCIAL DE PUNTOS CRÍTICOS, PARA EL MANTENIMIENTO DE CAUCE, EN EL SECTOR SAN JUAN DE CORREVIENTO, DISTRITO DE CALANGO, PROVINCIA DE CAÑETE, DEPARTAMENTO DE LIMA

FTR-MC-PREV N° 0305-2025-ANA-AAA.CF-ALA.MOC

**PROPUESTA DE LA ACTIVIDAD:** LIMPIEZA, DESCOLMATACIÓN Y CONFORMACION DE BORDOS CON MATERIAL PROPIO, EN EL CAUCE DE LA QUEBRADA CORREVIENTO, SECTOR SAN JUAN DE CORREVIENTO, DISTRITO DE CALANGO, PROVINCIA DE CAÑETE, DEPARTAMENTO DE LIMA

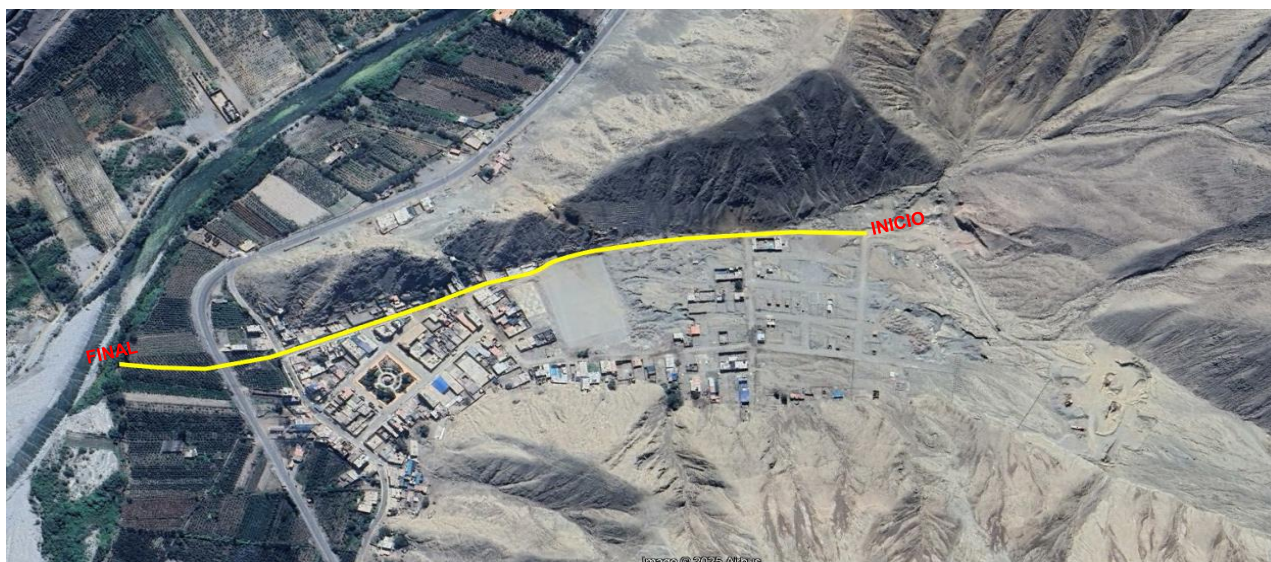
##### SECCIÓN TÍPICA DE LA QUEBRADA A LIMPIAR

Tipo	Unidad de medida	Cantidad	Descripción de la propuesta	Observaciones
LIMPIEZA Y DESCOLMATACIÓN	km	0.72	Limpieza y descolmatación del cauce de la quebrada CORREVIENTO	
ELIMINACION DE MATERIAL EXCEDENTE	m <sup>3</sup>	792.00	Eliminación de material excedente

h media = 0.50 m  
 B = 4.0 m

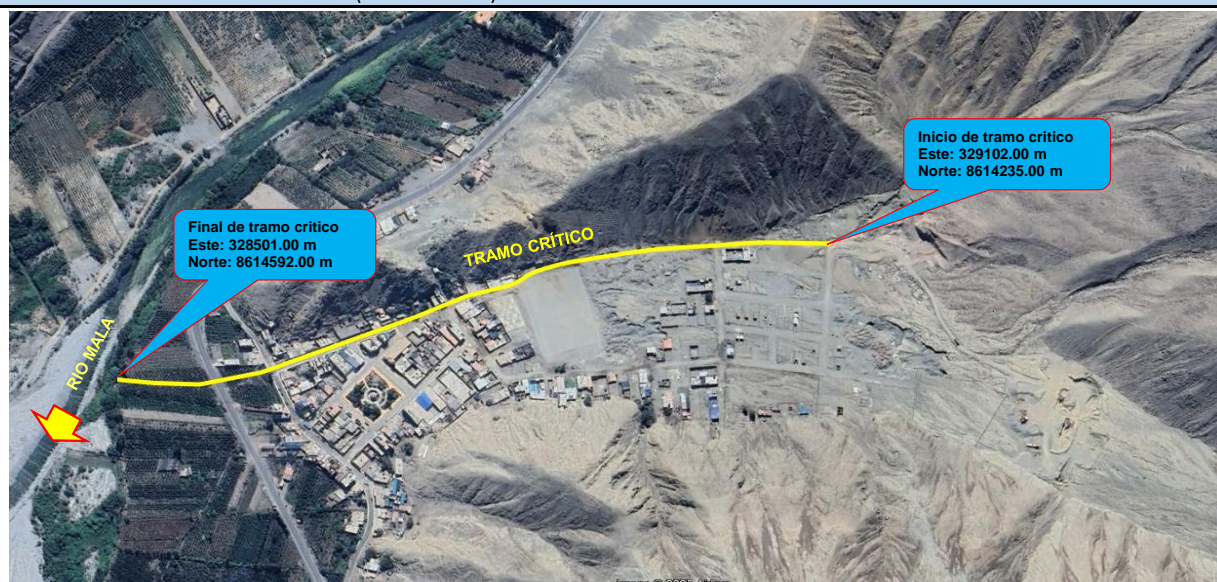
5.- IMAGEN SATELITAL DE ZONA VULNERABLE(GOOGLE EARTH)

Inicial			Final			Margen	Observación
	Este (X):	Norte (Y):	Zona	Este (X):	Norte (Y):	Zona		
TRAMO	329102.53 m	8614235.18 m	18L	328501.00 m	8614592.00 m	18L	-	Limpieza y descolmatación

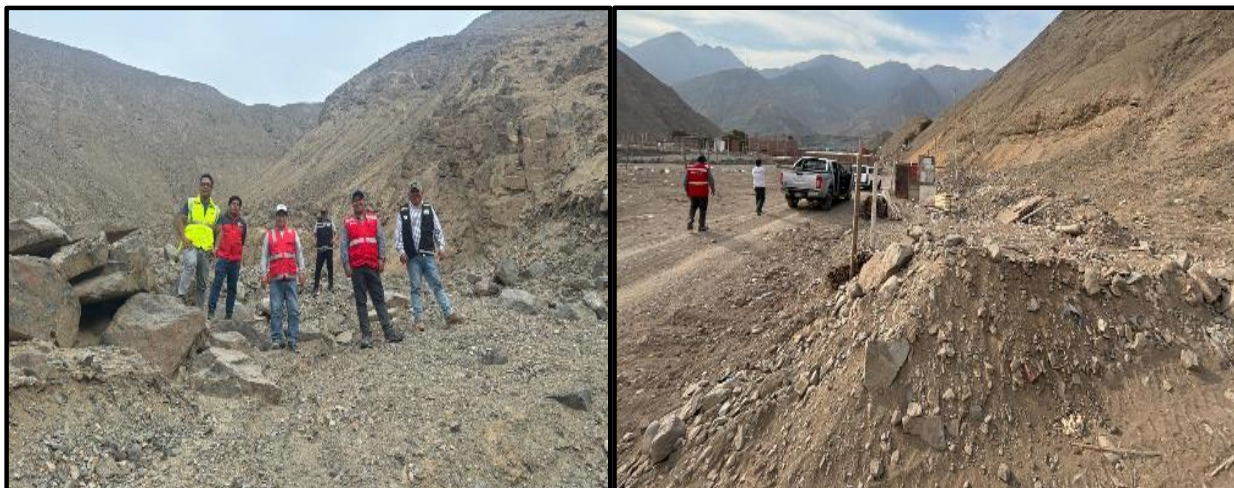
Foto N° 01: Cauce de la quebrada que necesita limpieza y descolmatación.
