FICHA TÉCNICA REFERENCIAL DE PUNTO CRÍTICO PARA EL MANTENIMIENTO DE CAUCE, EN EL ANDAHUAYLLA, DISTRITO DE AMBO, PROVINCIA AMBO, DEPARTAMENTO DE HUÁNUCO

FTR-MC-PREV N° 0393-2025-ANA-AAA.H-ALA.ALTO HUALLAGA

PROPUESTA DE LA ACTIVIDAD: LIMPIEZA Y DESCOLMATACIÓN PARA EL MANTENIMIENTO DEL CAUCE DE LA QUEBRADA MARCACOTO, SECTOR ANDAHUAYLLA, DISTRITO AMBO, PROVINCIA AMBO, DEPARTAMENTO DE HUÁNUCO

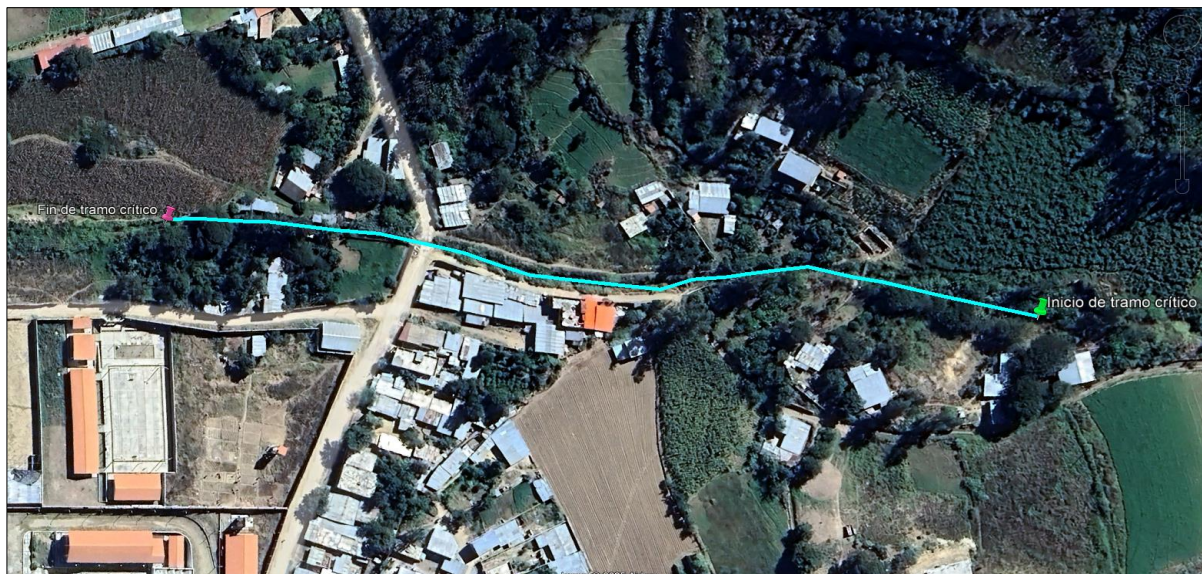
4.-ESQUEMA DE PROPUESTA TÉCNICA:

VISTA DE PERFIL

SECCIÓN TÍPICA DEL RÍO A DESCOLMATAR

VISTA DE PLANTA

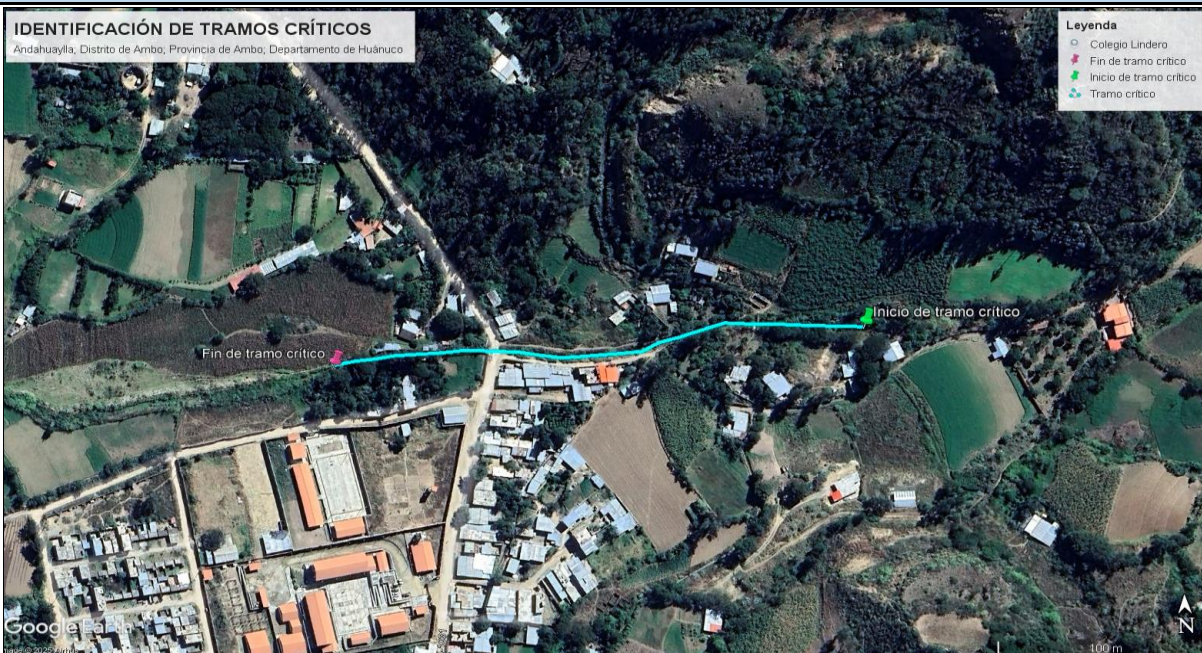
5.- IMAGEN SATELITAL DE ZONA VULNERABLE(GOOGLE EARTH)

La colmatación del cauce con sedimentos y material vegetal, junto con la incapacidad de conducción en tramos angostos, eleva el riesgo de desbordes en áreas próximas a la comunidad. Esto hace necesario ejecutar trabajos de limpieza, descolmatación y restablecimiento de la sección hidráulica para prevenir daños en infraestructuras y terrenos vecinos.

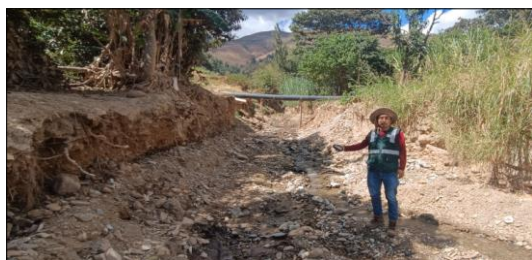
FIGURA N°01: Vista de la quebrada con un flujo considerable y un lecho con sedimentos, pasando por un área con densa vegetación y una margen con erosión visible.

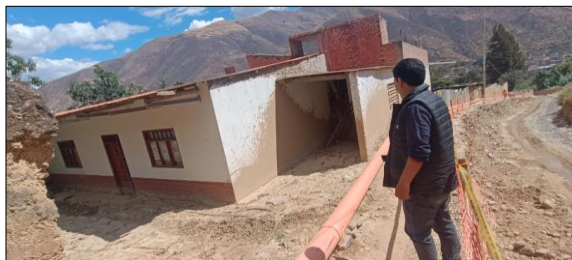
FIGURA N°02: Tramo de la quebrada que presenta un talud inestable con un deslizamiento de tierra y una edificación en riesgo en la parte superior, que presenta signos de afectación en el último desborde.

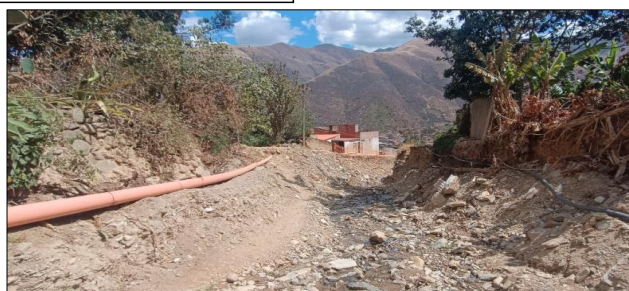
FIGURA N°03: Panorámica de un sector de la quebrada que pasa por un área poblada, con un cauce ancho que muestra acumulación de sedimento y vegetación en las márgenes.
