FICHA TÉCNICA REFERENCIAL DE PUNTOS CRÍTICOS, PARA EL MANTENIMIENTO DE CAUCE, EN EL SECTOR HUAÑEC, DISTRITO DE HUAÑEC, PROVINCIA DE YAUYS, DEPARTAMENTO DE LIMA

FTR-MC-PREV N° 0417-2025-ANA-AAA.CF-ALA.MOC

PROPUESTA DE LA ACTIVIDAD: LIMPIEZA, DESCOLMATACIÓN Y CONFORMACIÓN DE BORDOS, EN LA MARGEN IZQUIERDA DE LA QUEBRADA ACHQUIRE SUR, SECTOR HUAÑEC, DISTRITO DE HUAÑEC, PROVINCIA DE YAUYS, DEPARTAMENTO DE LIMA.

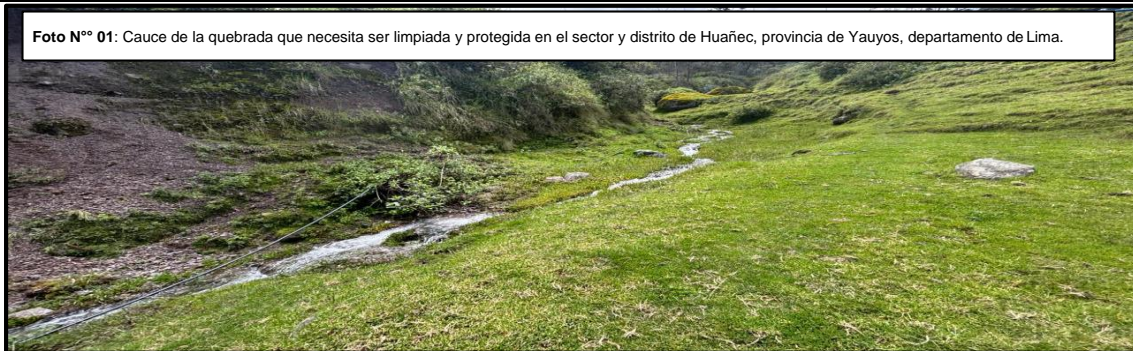
Foto N° 01: Cauce de la quebrada que necesita ser limpiada y protegida en el sector y distrito de Huañec, provincia de Yauyos, departamento de Lima.

Tipo	Unidad de medida	Cantidad	Descripción de la propuesta	Observaciones
LIMPIEZA Y DESCOLMATACIÓN	km	0.22	Limpieza y descolmatación del cauce de la quebrada Achiquire Sur	
CONFORMACIÓN DE BORDO CON MATERIAL PROPIO	Km	0.22	conformacion de bordo con material propio en en la margen izquierda de la quebrada Achiquire Sur	Ancho de corona=1.5 m; base mayor= 2.0 m; altura= 1.5 m
ELIMINACION DE MATERIAL EXCEDENTE	m3	166.38	Eliminacion de material excedente

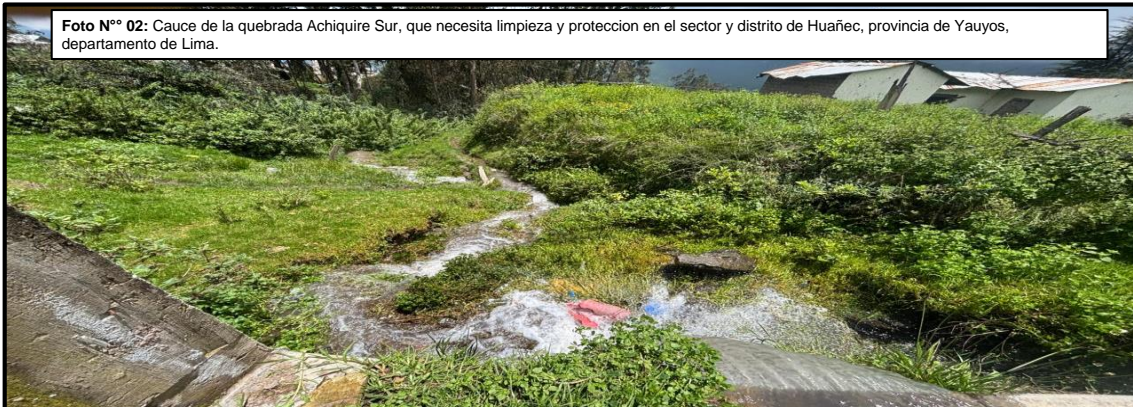
Foto N° 02: Cauce de la quebrada Achiquir Sur, que necesita limpieza y protección en el sector y distrito de Huañec, provincia de Yauyos, departamento de Lima.
