FICHA TÉCNICA REFERENCIAL DE PUNTOS CRÍTICOS, PARA EL MANTENIMIENTO DE CAUCE, EN EL SECTOR SANTA MONICA, DISTRITO DE CHOTA, PROVINCIA DE CHOTA, DEPARTAMENTO DE CAJAMARCA

FTR-MC-PREV N°454-2025-ANA-AAA.M-ALA.CHLL

PROPUESTA DE LA ACTIVIDAD: LIMPIEZA, DESCOLMATACIÓN Y CONFORMACIÓN DE BORDOS CON MATERIAL PROPIO, EN AMBAS MÁRGENES DE LA QUEBRADA SAN MATEO, SECTOR SANTA MONICA, DISTRITO DE CHOTA, PROVINCIA DE CHOTA, DEPARTAMENTO DE CAJAMARCA

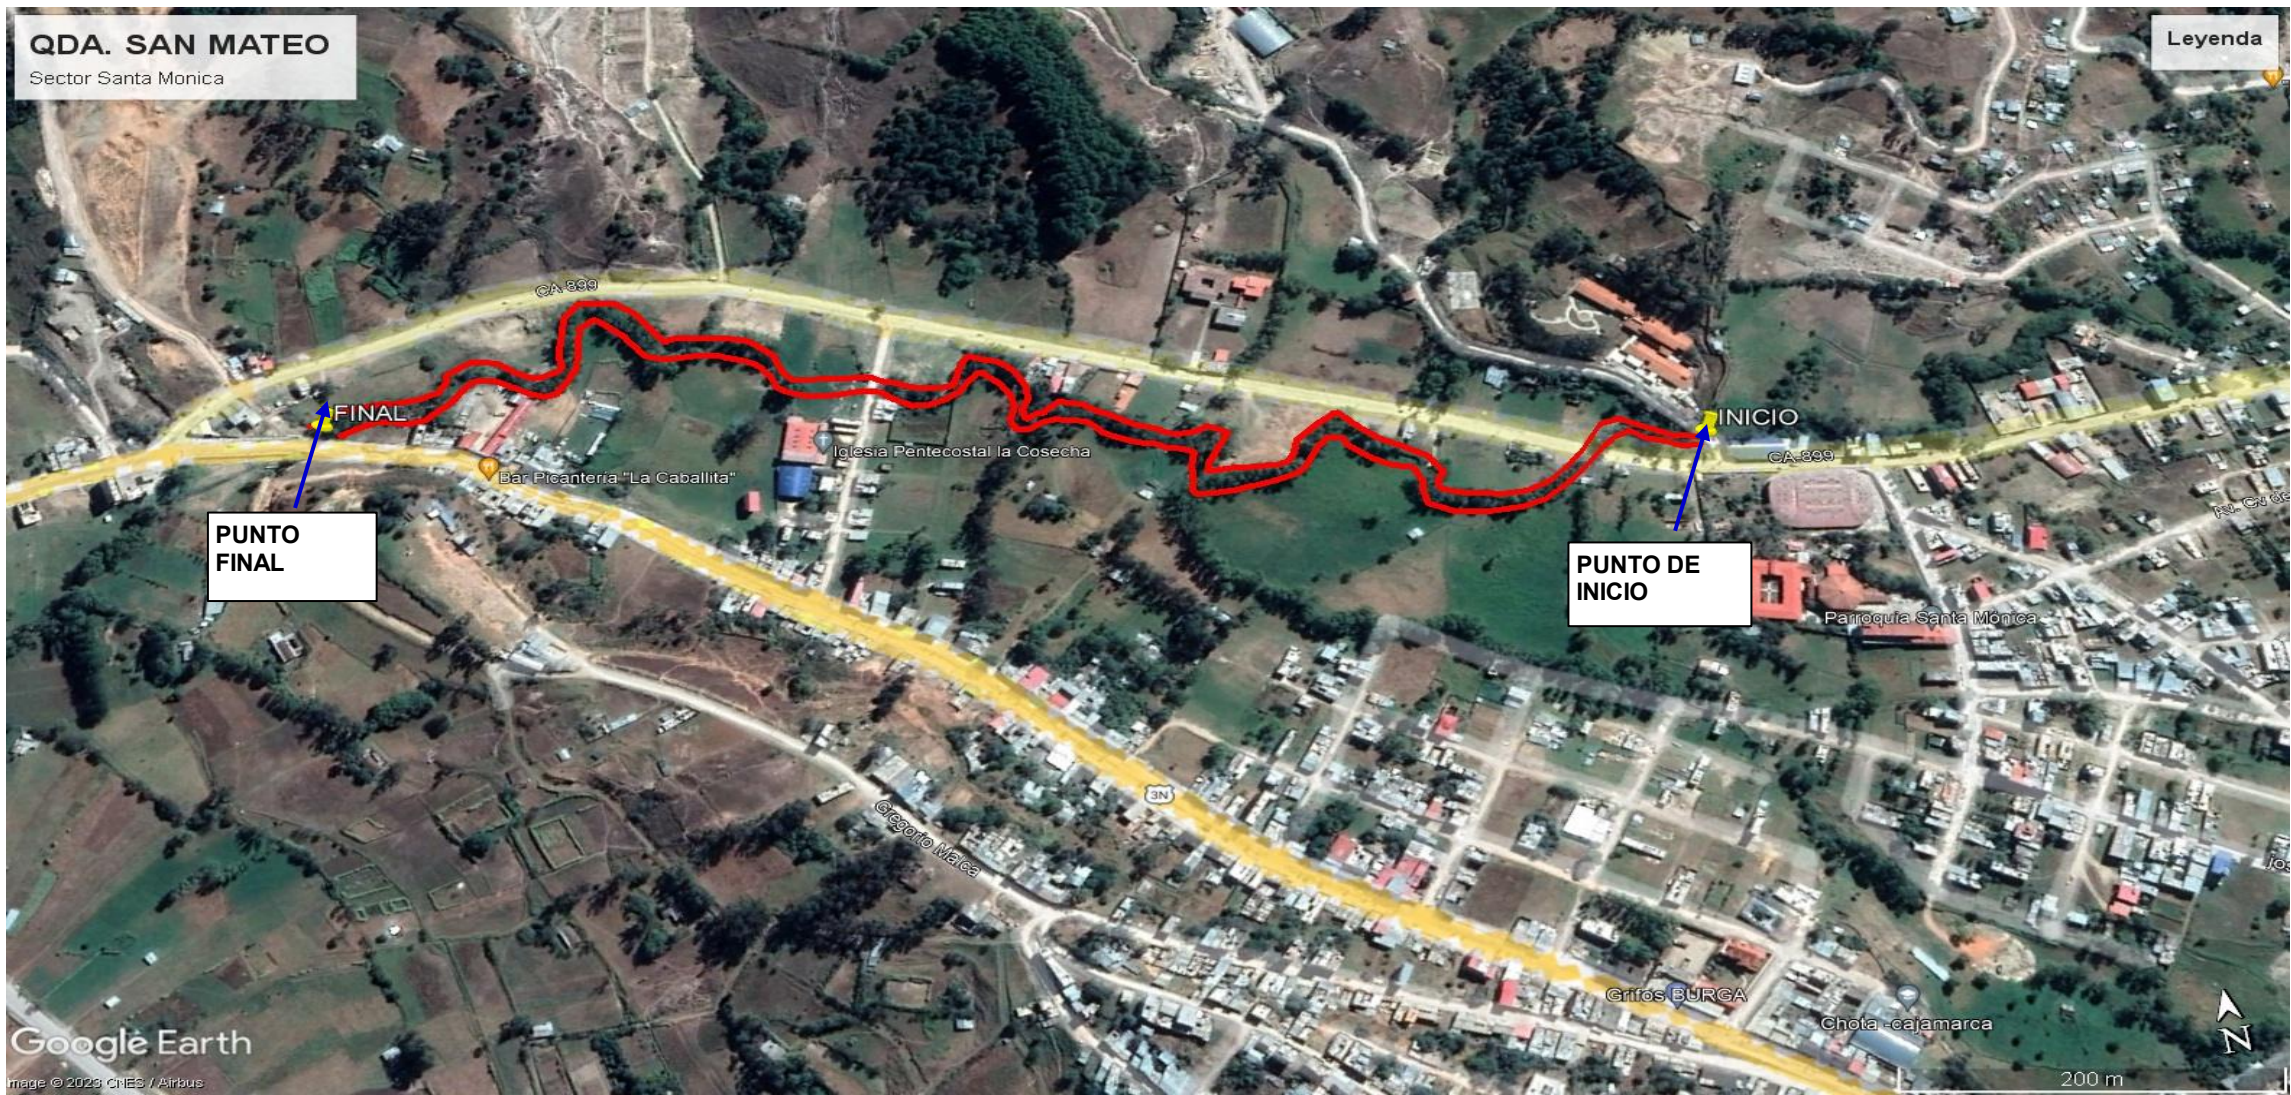
5.- IMAGEN SATELITAL DE ZONA VULNERABLE(GOOGLE EARTH)

Inicial			Final			Margen	Observación
	Este (X):	Norte (Y):	Zona	Este (X):	Norte (Y):	Zona		
TRAMO	759,001.00	9,274,916.00	17M	758,166.00	9,275,084.00	17M	AMBAS

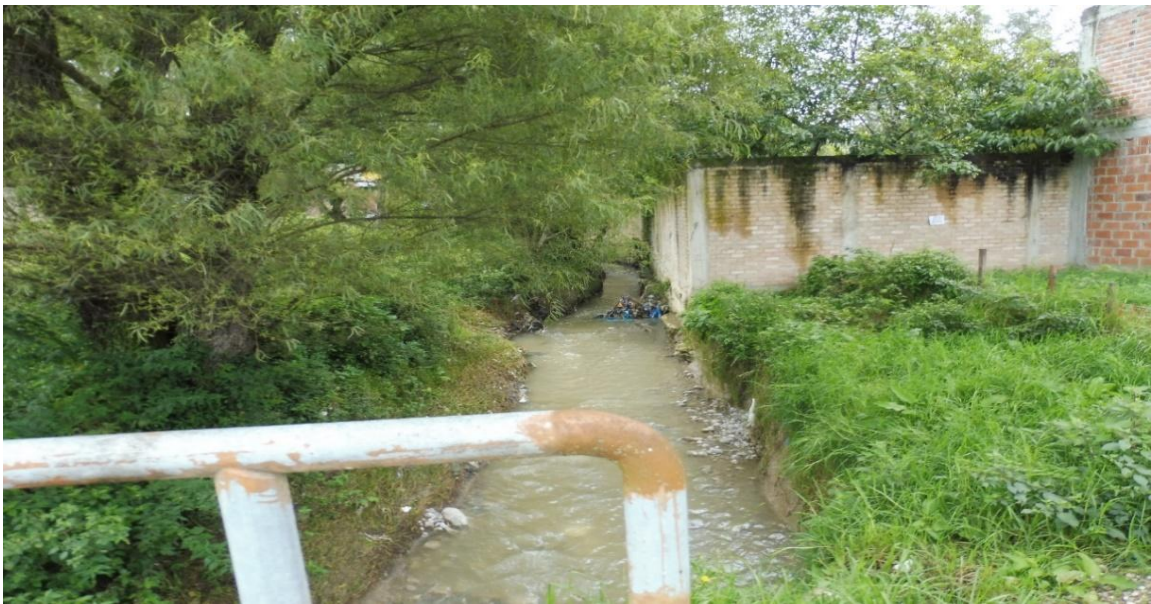
FOTOGRAFIA N°01: AFECTACION DE VIVIENDAS EN MAXIMAS AVENIDAS DE LA QUEBRADA SAN MATEO

Tipo	Unidad de medida	Cantidad	Descripción de la propuesta	Observaciones
LIMPIEZA Y DESCOLMATACIÓN	km	1.16	Limpieza y descolmatacion en el cauce de la quebrada San Mateo	
CONFORMACIÓN DE BORDO CON MATERIAL PROPIO	Km	2.32	Conformacion de bordos con material propio en ambas márgenes de la QUEBRADA MATEO; siendo una longitud total de 2320 m.	
ELIMINACION DE MATERIAL EXCEDENTE	m3	0.00	Eliminacion de material excedente

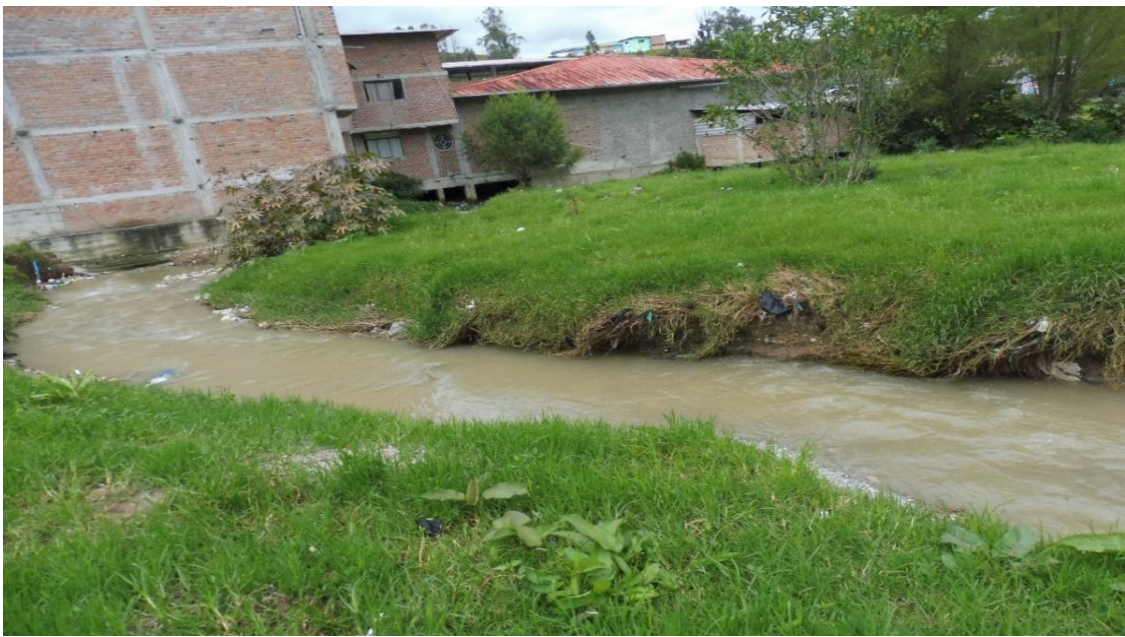
FOTOGRAFIA N°02: ZONA A PROTEGER POR AFECTACION DE VIVIENDAS
