FICHA TÉCNICA REFERENCIAL DE PUNTO CRÍTICO PARA EL MANTENIMIENTO DE CAUCE, SECTOR CHIMBO, DISTRITO CUTURAPI, PROVINCIA EL YUNGUYO, DEPARTAMENTO PUNO.

FTR-MC-PREV N° 0616-2025-ANA-AAA.TIT-ALA.ILAVE

PROPUESTA DE LA ACTIVIDAD: LIMPIEZA, DESCOLMATACIÓN Y CONFORMACIÓN DE BORDOS EN AMBAS MÁRGENES, DE LA QUEBRADA QUEBRADA CHIMBO, SECTOR CHIMBO, DISTRITO CUTURAPI, PROVINCIA EL YUNGUYO, DEPARTAMENTO PUNO.

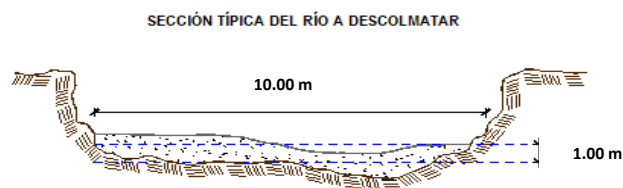
4.-ESQUEMA DE PROPUESTA TÉCNICA:**VISTA DE PERFIL**

Tipo	Unidad de medida	Cantidad	Descripción de la propuesta	Observaciones
LIMPIEZA Y DESCOLMATACIÓN	km	2.50	Limpieza y descolmatacion del cauce QUEBRADA CHIMBO	
CONFORMACIÓN DE BORDOS CON MATERIAL PROPIO	Km	5.00	Conformación de bordos en ambas márgenes de la QUEBRADA CHIMBO, en una longitud total de 5,000.00 m.	
ELIMINACION DE MATERIAL EXCEDENTE	m3	7,645.00	Eliminacion de material excedente.

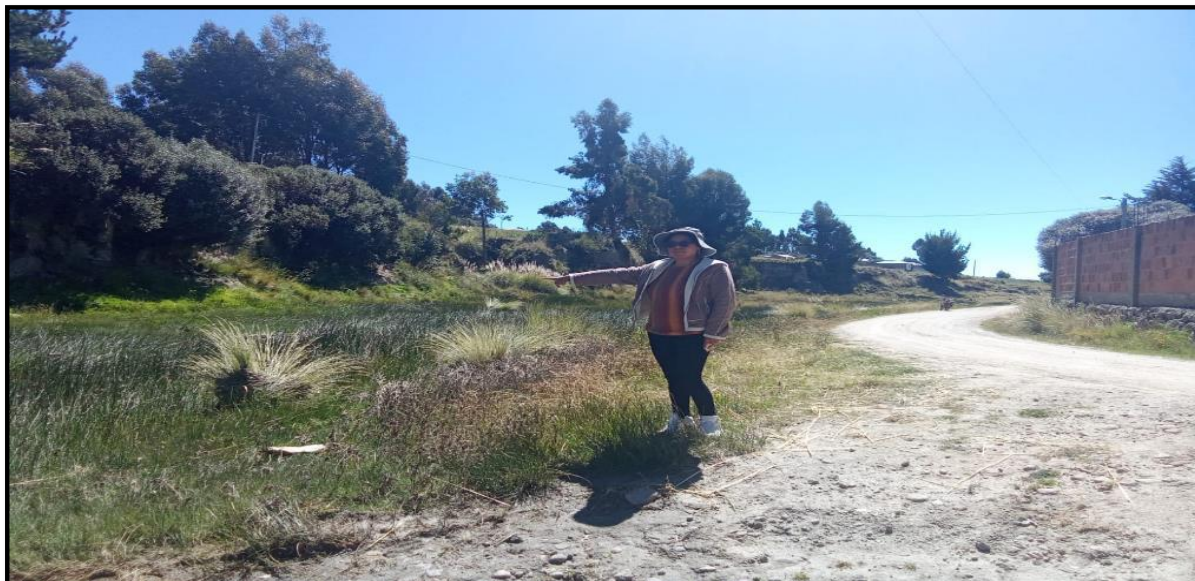
FOTO N°01: La fotografía revela una severa erosión lateral en las márgenes de una quebrada, un claro indicio de la inestabilidad hidráulica del cauce ante la ausencia de infraestructura de protección. Durante eventos de crecida, la falta de diques de contención permite que el flujo laminar se desborde, causando inundaciones y daños directos a infraestructuras y cultivos. Para mitigar este riesgo, la propuesta de una defensa ribereña mediante la construcción de diques con material propio es una solución de ingeniería civil crucial. Su objetivo es estabilizar las márgenes y disipar la energía del flujo hídrico, protegiendo así a la población y la agricultura de futuras afectaciones por erosión e inundación.

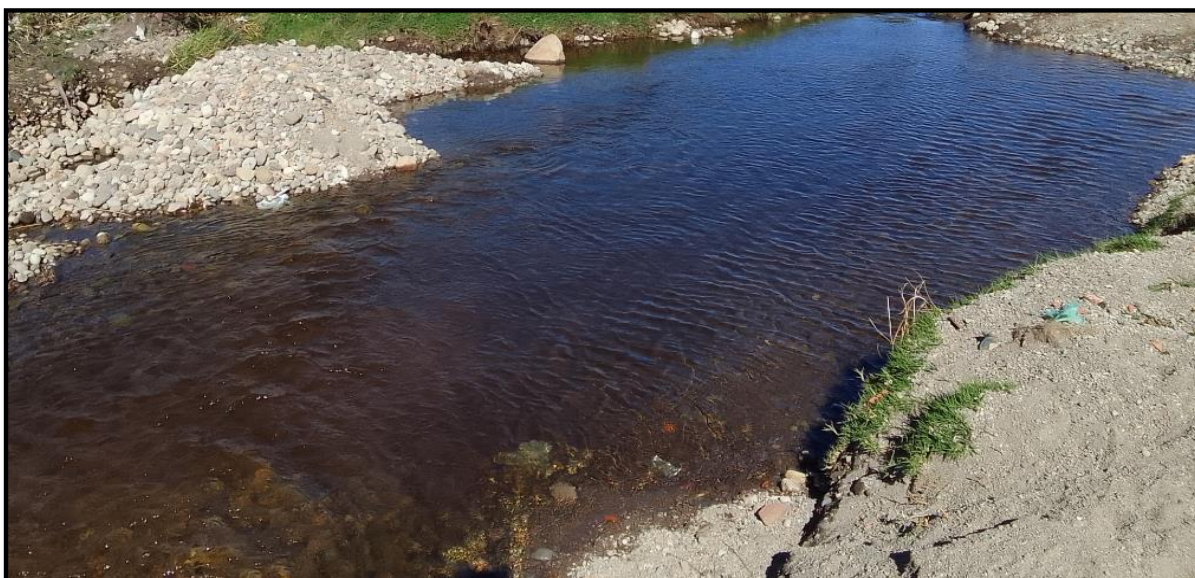
FOTO N°02: La fotografía revela un cauce fluvial afectado por una severa colmatación, resultado de la acumulación de sedimentos y material de arrastre que han reducido la sección hidráulica efectiva del lecho. Esta obstrucción disminuye drásticamente la capacidad de transporte de caudal, causando un aumento del nivel del agua y desbordes recurrentes en ambas márgenes durante avenidas máximas. Este fenómeno no solo amenaza la seguridad de la población, sino que también compromete la integridad de infraestructuras vitales como viviendas y carreteras, y afecta directamente la productividad agrícola de la zona. Por ello, la propuesta de descolmatación y limpieza del río es una intervención de ingeniería fluvial crítica, destinada a restaurar el flujo laminar y la capacidad hidráulica, mitigando así el
