FICHA TÉCNICA REFERENCIAL DE PUNTO CRÍTICO PARA EL MANTENIMIENTO DE CAUCE, SECTOR CAMIRAYA MOLINO TITIPA, DISTRITO ZEPITA, PROVINCIA CHUCUITO, DEPARTAMENTO PUNO.

FTR-MC-PREV N° 0599-2025-ANA-AAA.TIT-ALA.ILAVE

PROPUESTA DE LA ACTIVIDAD: LIMPIEZA, DESCOLMATACIÓN Y CONFORMACIÓN DE BORDOS EN AMBAS MÁRGENES, DE LA QUEBRADA MOLINO TITIPA, SECTOR CAMIRAYA MOLINO TITIPA, DISTRITO ZEPITA, PROVINCIA CHUCUITO, DEPARTAMENTO PUNO.

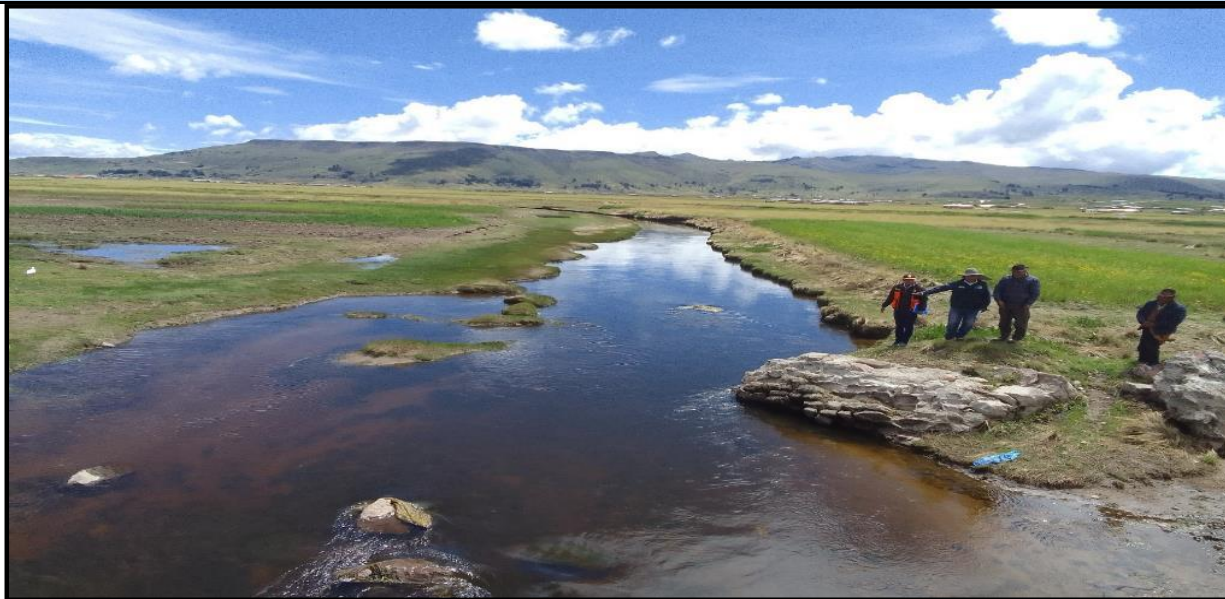
FOTO N°01: La fotografía revela una severa erosión lateral en las márgenes de una quebrada, un claro indicio de la inestabilidad hidráulica del cauce ante la ausencia de infraestructura de protección. Durante eventos de crecida, la falta de diques de contención permite que el flujo laminar se desborde, causando inundaciones y daños directos a infraestructuras y cultivos. Para mitigar este riesgo, la propuesta de una defensa ribereña mediante la construcción de diques con material propio es una solución de ingeniería civil crucial. Su objetivo es estabilizar las márgenes y disipar la energía del flujo hídrico, protegiendo así a la población y la agricultura de futuras afectaciones por erosión e inundación.

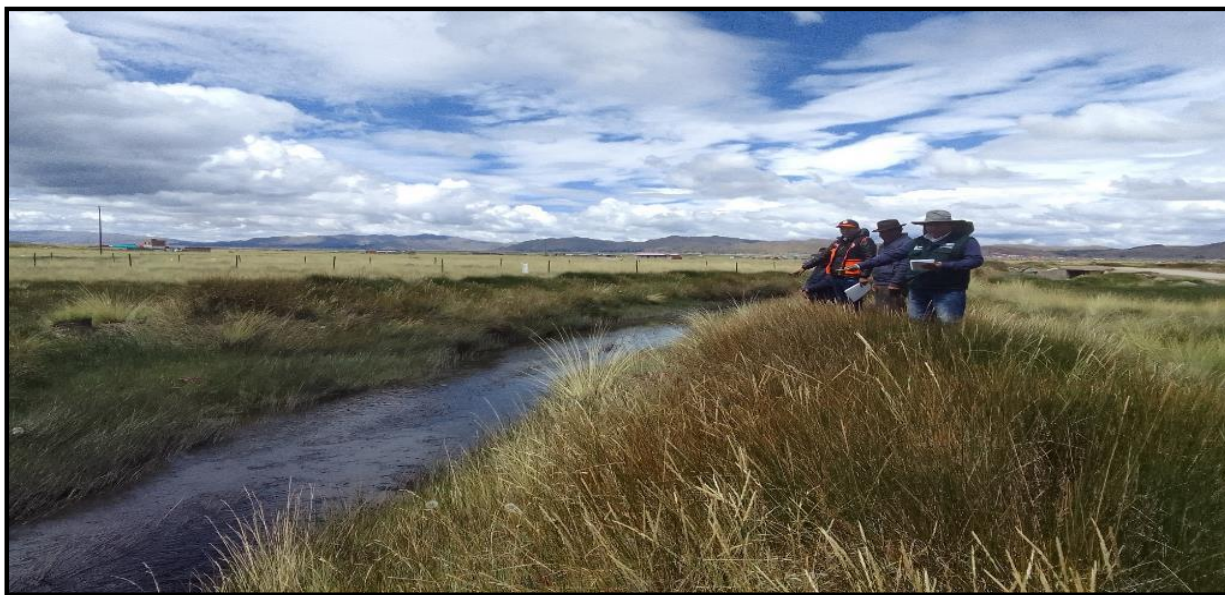
FOTO N°02: La fotografía revela un cauce fluvial afectado por una severa colmatación, resultado de la acumulación de sedimentos y material de arrastre que han reducido la sección hidráulica efectiva del lecho. Esta obstrucción disminuye drásticamente la capacidad de transporte de caudal, causando un aumento del nivel del agua y desbordes recurrentes en ambas márgenes durante avenidas máximas. Este fenómeno no solo amenaza la seguridad de la población, sino que también compromete la integridad de infraestructuras vitales como viviendas y carreteras, y afecta directamente la productividad agrícola de la zona. Por ello, la propuesta de descolmatación y limpieza del río es una intervención de ingeniería fluvial crítica, destinada a restaurar el flujo laminar y la capacidad hidráulica, mitigando así el riesgo de inundación y protegiendo el entorno socioeconómico circundante.
