FICHA TÉCNICA REFERENCIAL DE PUNTO CRÍTICO PARA EL MANTENIMIENTO DE CAUCE, SECTOR TANANA, DISTRITO ZEPITA, PROVINCIA CHUCUITO, DEPARTAMENTO PUNO.

FTR-MC-PREV N° 0600-2025-ANA-AAA.TIT-ALA.ILAVE

PROPUESTA DE LA ACTIVIDAD: LIMPIEZA, DESCOLMATACIÓN Y CONFORMACIÓN DE BORDOS EN AMBAS MÁRGENES, DEL RIO TANANA (QUEBRADA TANANA), SECTOR TANANA, DISTRITO ZEPITA, PROVINCIA CHUCUITO, DEPARTAMENTO PUNO.

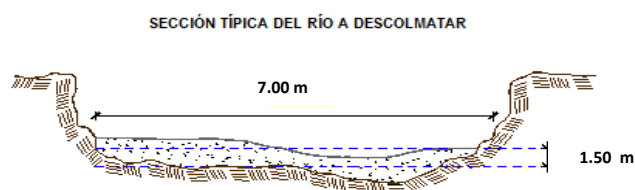
##### VISTA DE PERFIL

Tipo	Unidad de medida	Cantidad	Descripción de la propuesta	Observaciones
LIMPIEZA Y DESCOLMATACIÓN	km	3.80	Limpieza y descolmatacion del cauce RIO TANANA (QUEBRADA TANANA).	
CONFORMACIÓN DE BORDOS CON MATERIAL PROPIO	Km	7.60	Conformación de bordos en ambas márgenes del RIO TANANA (QUEBRADA TANANA), en una longitud total de 7,600.00 m.	
ELIMINACION DE MATERIAL EXCEDENTE	m3	1,755.60	Eliminacion de material excedente.

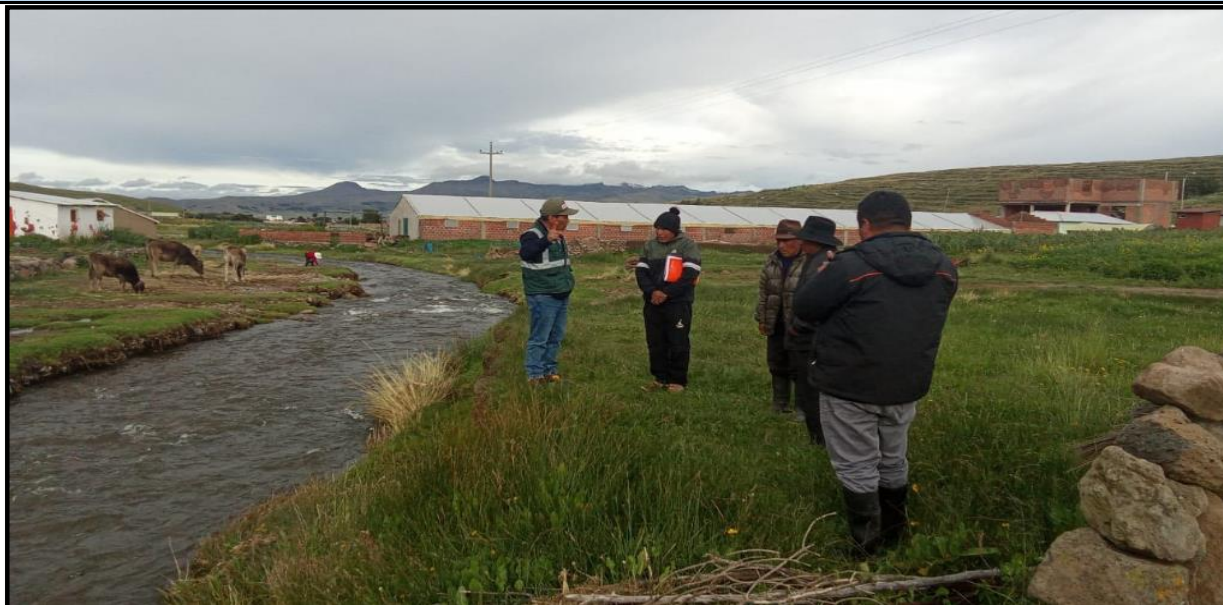
**FOTO N°01:** La fotografía revela una severa erosión lateral en las márgenes de una quebrada, un claro indicio de la inestabilidad hidráulica del cauce ante la ausencia de infraestructura de protección. Durante eventos de crecida, la falta de diques de contención permite que el flujo laminar se desborde, causando inundaciones y daños directos a infraestructuras y cultivos. Para mitigar este riesgo, la propuesta de una defensa ribereña mediante la construcción de diques con material propio es una solución de ingeniería crucial. Su objetivo es estabilizar las márgenes y disipar la energía del flujo hídrico, protegiendo así a la población y la agricultura de futuras afectaciones por erosión e inundación.

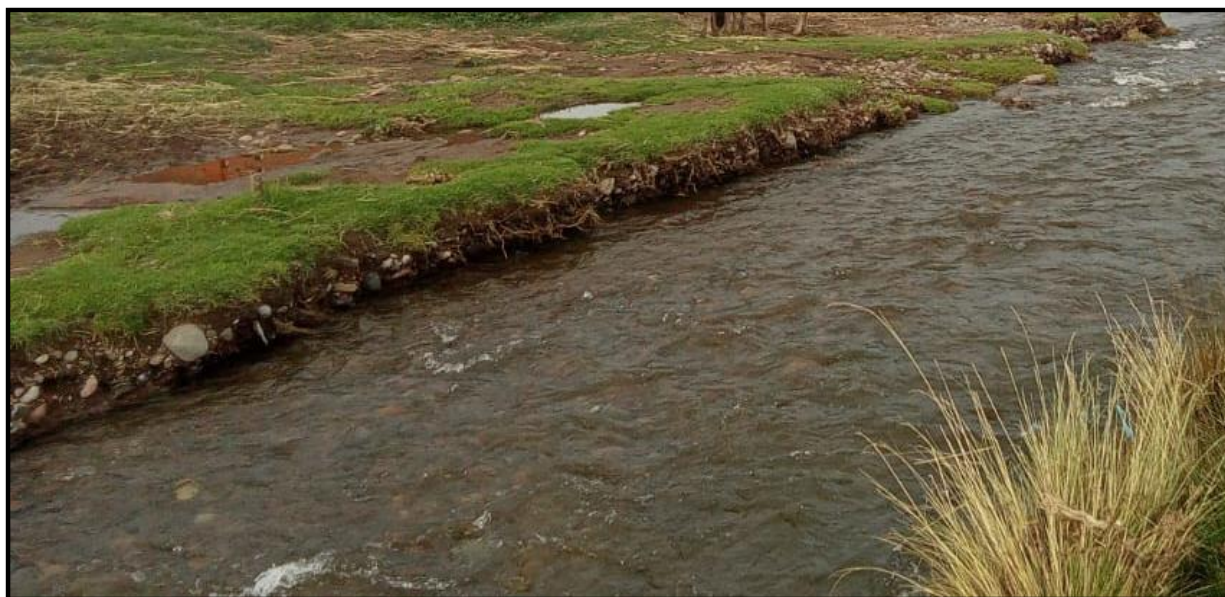
**FOTO N°02:** La fotografía revela un cauce fluvial afectado por una severa colmatación, resultado de la acumulación de sedimentos y material de arrastre que han reducido la sección hidráulica efectiva del lecho. Esta obstrucción disminuye drásticamente la capacidad de transporte de caudal, causando un aumento del nivel del agua y desbordes recurrentes en ambas márgenes durante avenidas máximas. Este fenómeno no solo amenaza la seguridad de la población, sino que también compromete la integridad de infraestructuras vitales como viviendas y carreteras, y afecta directamente la productividad agrícola de la zona. Por ello, la propuesta de descolmatación y limpieza del río es una intervención de ingeniería fluvial crítica, destinada a restaurar el flujo laminar y la capacidad hidráulica, mitigando así el riesgo de inundación y protegiendo el entorno socioeconómico circundante.
