FICHA TÉCNICA REFERENCIAL DE PUNTOS CRÍTICOS PARA EL MANTENIMIENTO DEL CAUCE, EN EL SECTOR CHAGABARA, DISTRITO DE SITABAMBA, PROVINCIA DE SANTIAGO DE CHUCO, DEPARTAMENTO DE LA LIBERTAD

FTR-MC-PREV N° 0641-2025-ANA-AAA.M-ALA.H

PROPUESTA DE LA ACTIVIDAD: LIMPIEZA Y DESCOLMATACIÓN PARA EL MANTENIMIENTO DEL CAUCE DE LA QUEBRADA CHAGABARA CHICA, SECTOR CHAGABARA, DISTRITO DE SITABAMBA, PROVINCIA DE SANTIAGO DE CHUCO, DEPARTAMENTO DE LA LIBERTAD

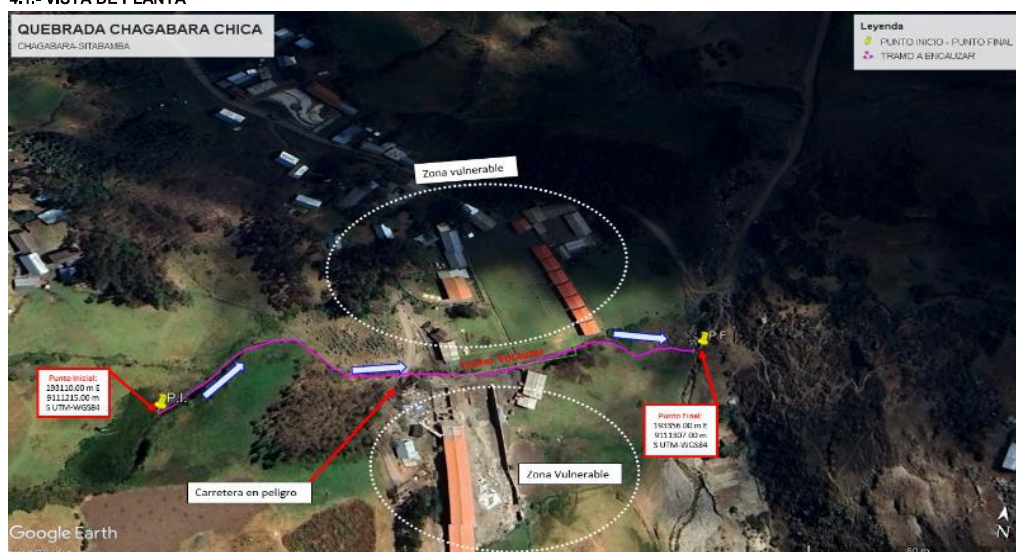
4. ESQUEMA DE PROPUESTA TÉCNICA:**4.1.- VISTA DE PLANTA**

Tipo	Unidad de medida	Cantidad	Descripción de la propuesta	Observaciones
LIMPIEZA Y DESCOLMATACIÓN	km	0.289	Limpieza y descolmatación del cauce del quebrada Chagabara Chica en una longitud de 289.00 m, en un ancho de cauce de 2.00 m y una altura de corte de 1.80m	
ELIMINACIÓN DE MATERIAL EXCEDENTE	M3	1144.44	Eliminación de material excedente

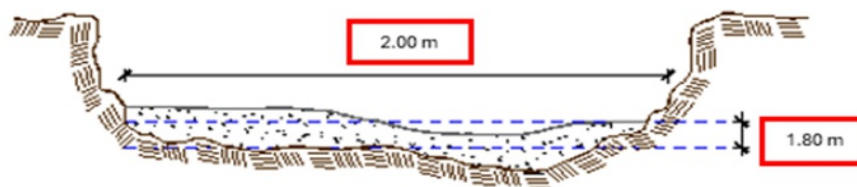
4.2.-VISTA DE PERFIL

SECCION TIPICA DE QUEBRADA A DESCOLMATAR

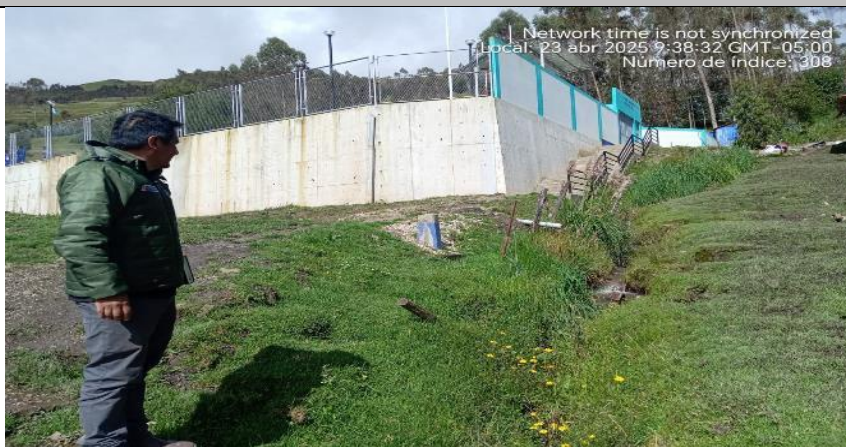
FIGURA N°01: RECORRIDO E IDENTIFICACION DE TRAMOS CRÍTICOS DESDE EL PUNTO DE INICIO, DONDE SE PUEDE VISUALIZAR QUE LA QUEBRADA EN SU MARGEN IZQUIERDA Y DERECHA AFECTADO A VIVIENDAS, EROSIONANDO TERRENOS EN MAXIMAS AVENIDAS.

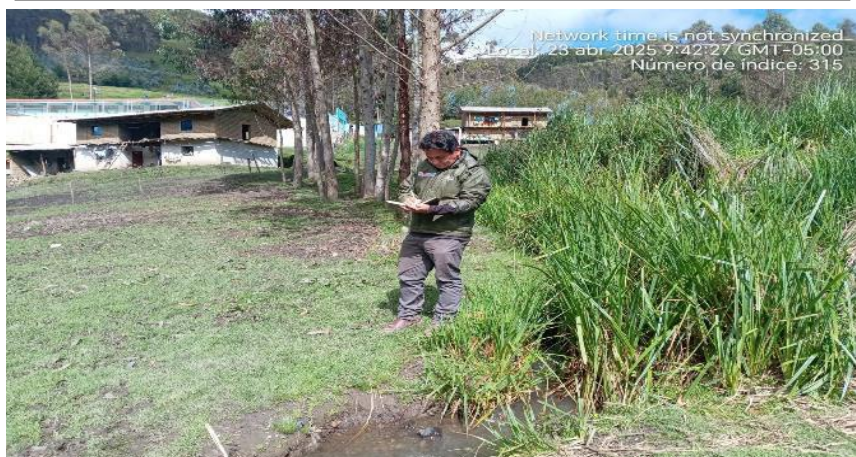
FIGURA N°02: EN EL RECORRIDO SE OBSERVA QUE LA QUEBRADA, EN SU MARGEN IZQUIERDA Y DERECHA VIENE AFECTADO VIVIENDAS, EROSIONANDO TERRENO LLENO DE MALEZA.

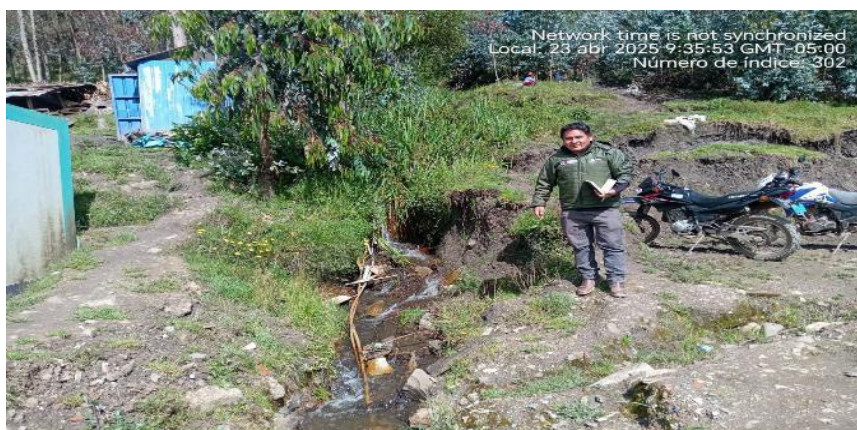
FIGURA N°03: SE OBSERVA AMBAS MARGENES DE LA QUEBRADA LLENO DE MALEZAS.
