FICHA TÉCNICA REFERENCIAL DE PUNTO CRÍTICO PARA EL MANTENIMIENTO DE CAUCE EN EL SECTOR CHARAURU, DISTRITO PICHIRHUA, PROVINCIA ABANCAY, DEPARTAMENTO APURIMAC.

FTR-MC-PREV N° 0535-2025-ANA-AAA.PA-ALA.MAP

PROPUESTA DE LA ACTIVIDAD: LIMPIEZA, DESCOLMATACIÓN Y CONFORMACION DE BORDOS CON MATERIAL PROPIO DEL CAUCE DE LA QUEBRADA CHARAURO EN EL SECTOR CHARAURO, DISTRITO PICHIRHUA, PROVINCIA ABANCAY, DEPARTAMENTO APURIMAC.

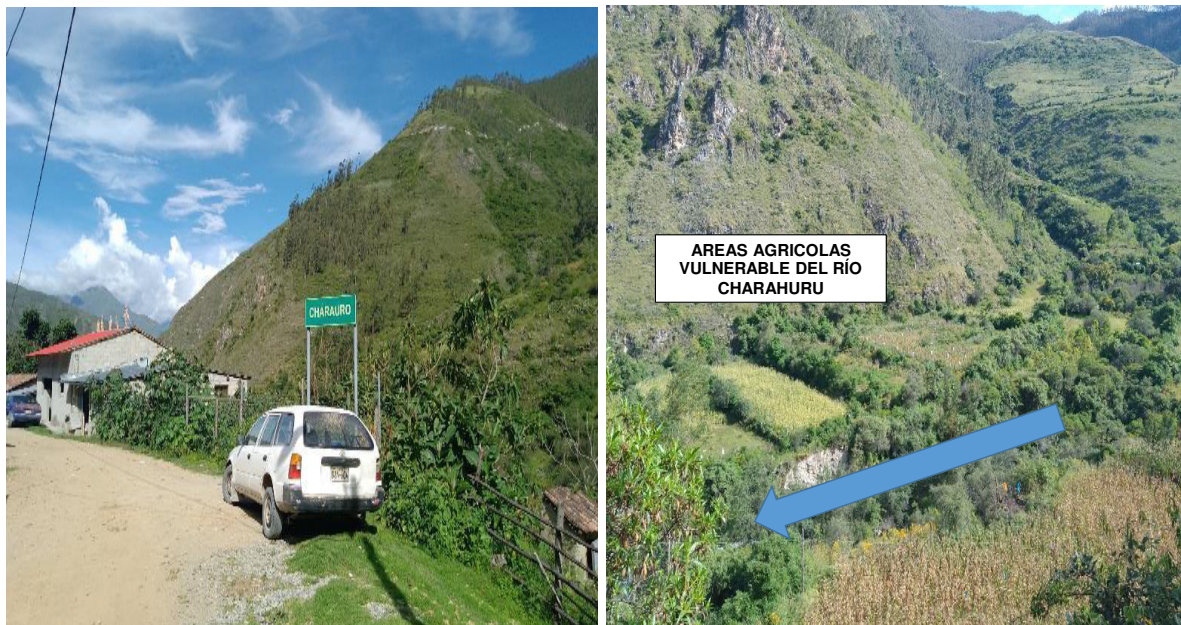
## 6. PANEL FOTOGRÁFICO DE ZONA VULNERABLE

Se tiene registro de inundaciones en el año 2024 y años anteriores, trayendo considerables daños a los habitantes del sector CHARAURU, ubicado ambas margenes derecha e izquierda de la Quebrada CHARAURU, inundación que causó erosión en la base del talud de la quebrada, causando pérdida de bienes materiales, obstrucción y deterioro de infraestructura vial principal, infraestructura hidráulica, desaparición de terrenos agrícolas en producción y de infraestructura de servicios.

Existe erosión fluvial constante, por la crecida de la quebrada en épocas de avenidas.
