FICHA TÉCNICA REFERENCIAL DE PUNTO CRÍTICO PARA EL MANTENIMIENTO DE CAUCE, EN EL SECTOR
MOLLEBAMBA, DISTRITO JUAN ESPINOZA MEDRANO, PROVINCIA ANTABAMBA, DEPARTAMENTO APURIMAC.

FTR-MC-PREV N° 0541-2025-ANA-AAA.PA-ALA.MAP

PROPUESTA DE LA ACTIVIDAD: LIMPIEZA, DESCOLMATACIÓN Y CONFORMACION DE BORDOS CON MATERIAL PROPIO DEL CAUCE DEL RIO
MOLLEBAMBA, SECTOR MOLLEBAMBA, DISTRITO JUAN ESPINOZA MEDRANO, PROVINCIA ANTABAMBA, DEPARTAMENTO APURIMAC.

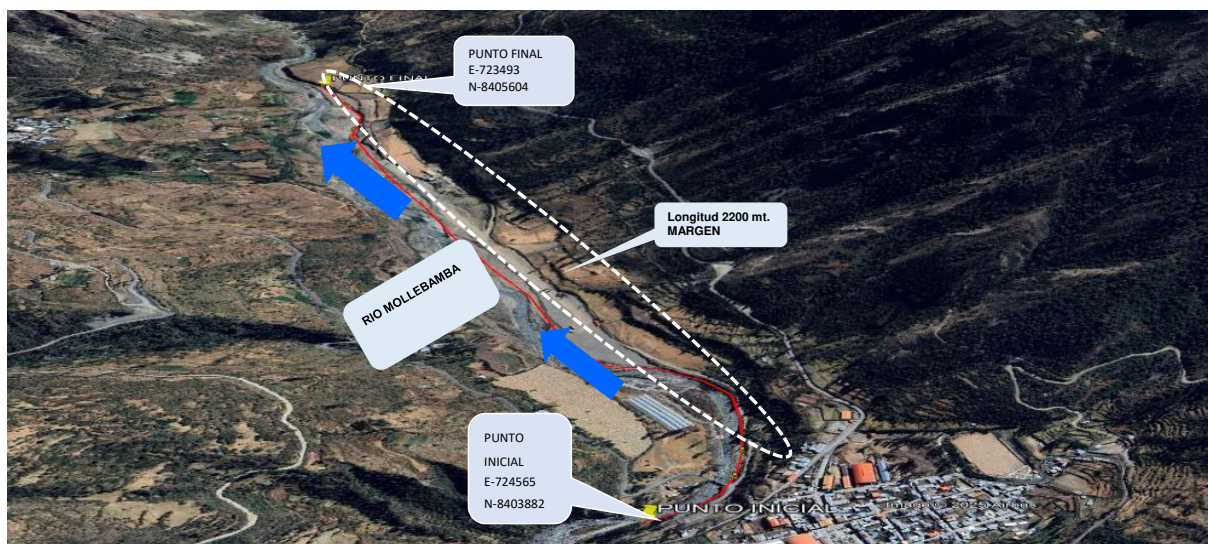
SECCIÓN TÍPICA DEL RÍO A DESCOLMATAR

Tipo	Unidad de medida	Cantidad	Descripción de la propuesta	Observaciones
LIMPIEZA Y DESCOLMATACIÓN	km	2.20	limpieza y descolmatación del cauce del RÍO MOLLEBAMBA.	
CONFORMACIÓN DE BORDOS CON MATERIAL PROPIO	Km	2.20	conformación de bordos con material propio en la margen derecha del río Mollebamba.	en la margen derecha
ELIMINACIÓN DE MATERIAL EXCEDENTE	m ³	12,100.00	eliminación de material excedente

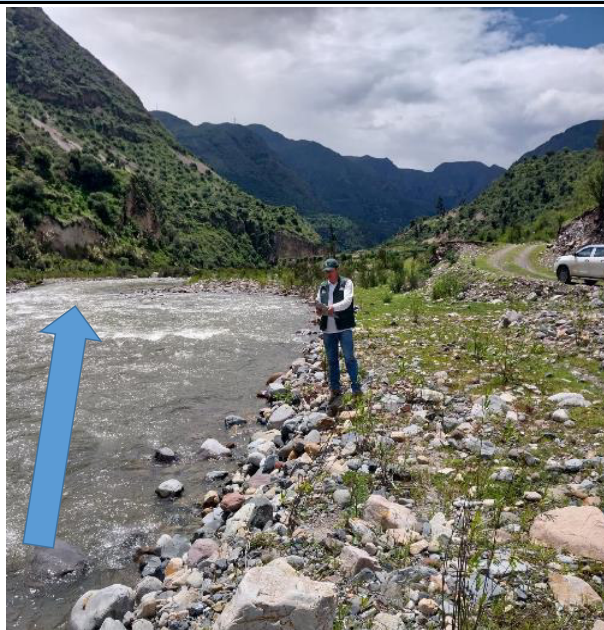
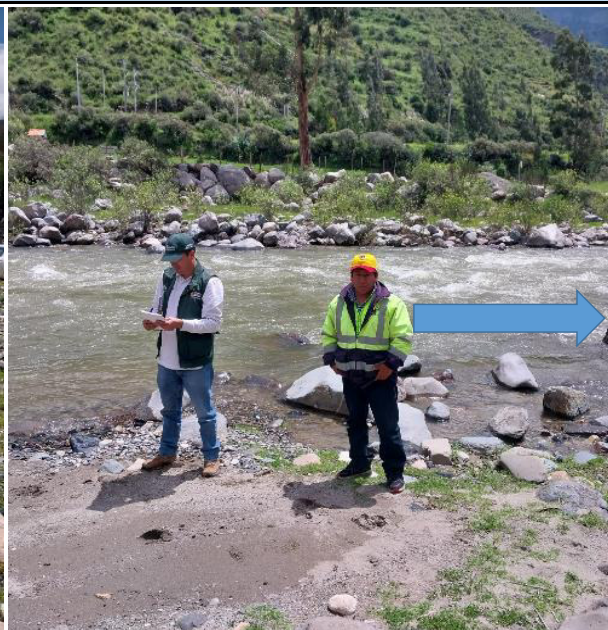
6. PANEL FOTOGRÁFICO DE ZONA VULNERABLE

Se tiene registro de inundaciones en el año 2024 y años anteriores, trayendo considerables daños a los habitantes del sector MOLLEBAMBA, ubicado en la margen derecha del RÍO MOLLEBAMBA, inundación que causó erosión en la base del talud del río, causando pérdida de bienes materiales, obstrucción y deterioro de infraestructura vial principal, infraestructura hidráulica, desaparición de terrenos agrícolas en producción y de infraestructura de servicios.

Existe erosión fluvial constante, por la crecida de la quebrada en épocas de avenidas.
