FICHA TÉCNICA REFERENCIAL DE PUNTOS CRÍTICOS PARA EL CIERRE DE BRECHAS, EN EL SECTOR COMUNIDAD NATIVA SUCUSARI, DISTRITO DE MAZAN, PROVINCIA MAYNAS, DEPARTAMENTO DE LORETO

FTR-CB-PREV N° 1046-2025-ANA-AAA.A-ALA.IQ

PROPUESTA TECNICA: LIMPIEZA, DESBROCE Y PROTECCIÓN CON MURO DE BOLSACRETO, EN LA MARGEN DERECHA DE LA RIO SUCUSARI (QUEBRADA SUCUSARI), SECTOR COMUNIDAD NATIVA SUCUSARI, DISTRITO DE MAZAN, PROVINCIA MAYNAS, DEPARTAMENTO DE LORETO.

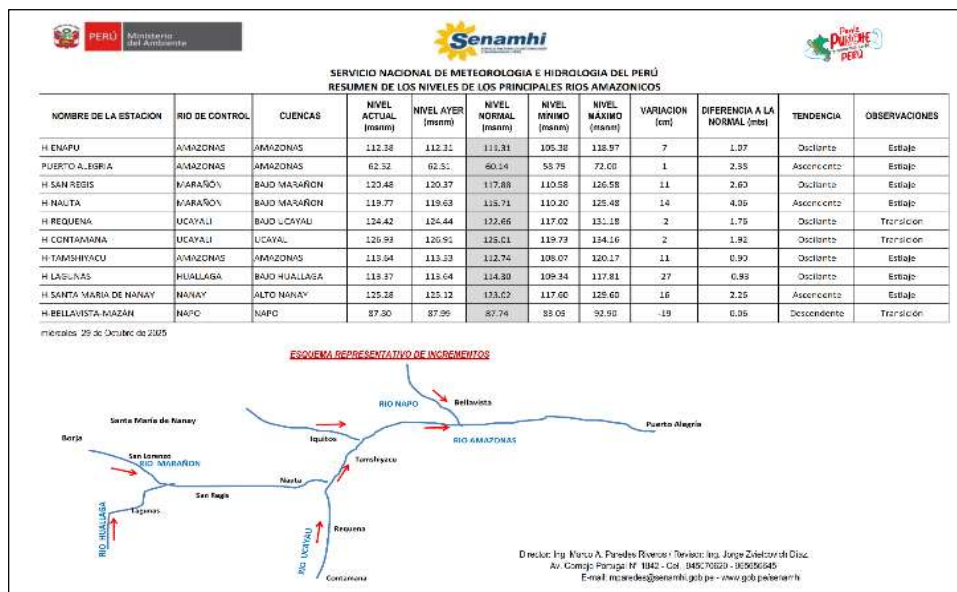
En el sector del Río Sucusari (Quebrada Sucusari) – margen del Río Napo (distrito de Mazán, provincia de Maynas, Loreto), integrando datos regionales que aplican al entorno, dado que no se dispone de estudios hidrográficos muy detallados específicos para la quebrada. En la localidad se tienen graves problemas causados por las aguas del Napo, en la cual se encuentra asentada la población; el río Napo, pertenece a la unidad hidrográfica "Intercuenca 4978"; y posee un caudal de 6 139.3 m³/s (Fuente SENAMHI), en el ámbito de la cuenca amazónica se tiene una humedad relativa máxima de 93% y mínima de 68% por mes, así como también una precipitación promedio por año de 2460 mm. Tiene un ciclo hidrológico de: creciente en los meses de marzo, abril y mayo; media estiaje en los meses de junio y julio, agosto, setiembre y octubre; y media creciente en los meses de noviembre, diciembre, enero y febrero. Según la siguiente información obtenida de las estaciones hidrologicas del SENAMHI:

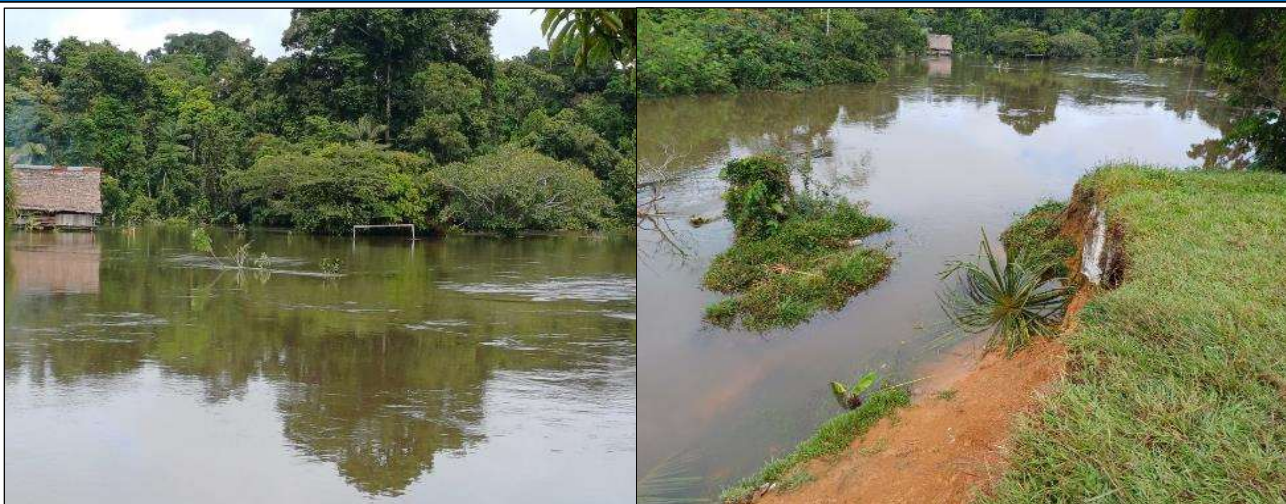
Fotografía N° 1. Tramo crítico en el Rio Sucusari (quebrada Sucusari), en el sector de la Comunidad Nativa Sucusari, donde se observa los riesgos por inundacion y erosion fluvial

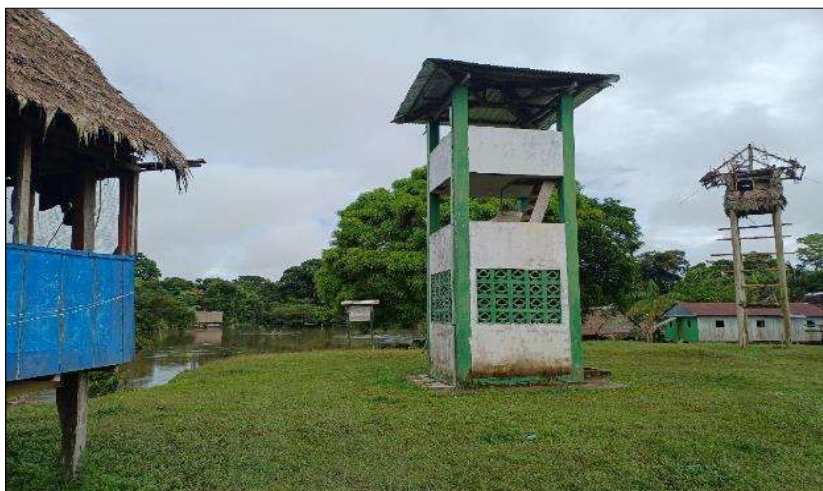
Fotografía N° 2. Estructura de concreto de la Planta de Agua en la zona a menos de 20 metros de la zona inundable y posible afectación a causa de la erosión.

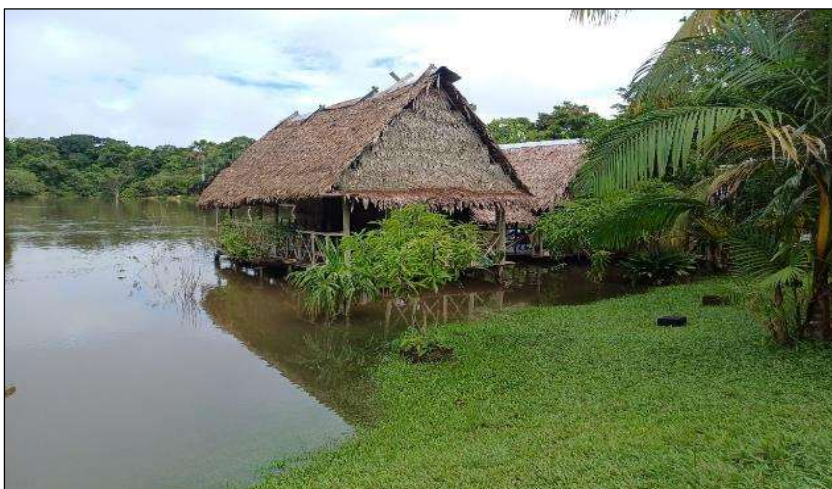
Fotografía N° 3. Algunas viviendas de la Comunidad Nativa se encuentran expuestos ante el incremento del nivel de la quebrada.

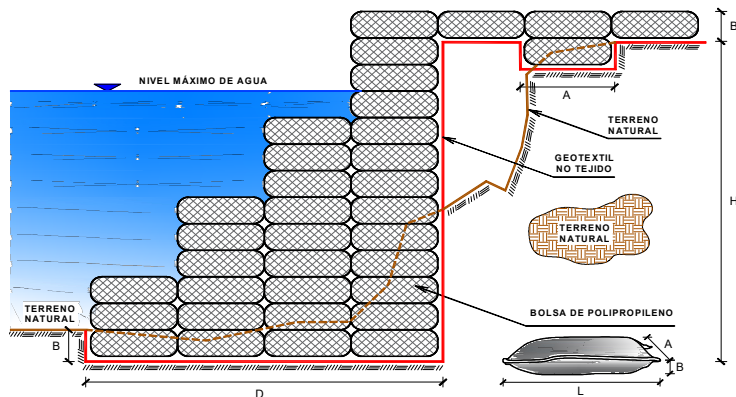
SECCIÓN TÍPICA DE LA PROPUESTA ESTRUCTURAL

DIMENSIONES DE GEOBOLSA

LONGITUD (L)	=	2.40 m
ANCHO (A)	=	1.20 m
ALTO (B)	=	0.40 m
CAPACIDAD	=	1.00 m³
N° de Bolsas por sección	=	35.0

DIMENSIONES DEL TERRENO

H	=	4.80 m
D	=	4.80 m
