FICHA TÉCNICA REFERENCIAL DE PUNTO CRÍTICO PARA EL MANTENIMIENTO DE CAUCE, EN EL SECTOR DE JAYLLIHUAYA, DISTRITO PUNO, PROVINCIA PUNO, REGIÓN PUNO.

FTR-MC-PREV N° 0668-2025-ANA-AAA.TIT-ALA.ILAVE

PROPUESTA DE LA ACTIVIDAD: LIMPIEZA, DESCOLMATACIÓN Y CONFORMACION DE BORDOS CON MATERIAL PROPIO EN AMBAS MARGENES DE LA QUEBRADA JAYLLIHUAYA , SECTOR DE JAYLLIHUAYA, DISTRITO PUNO, PROVINCIA PUNO, REGIÓN PUNO

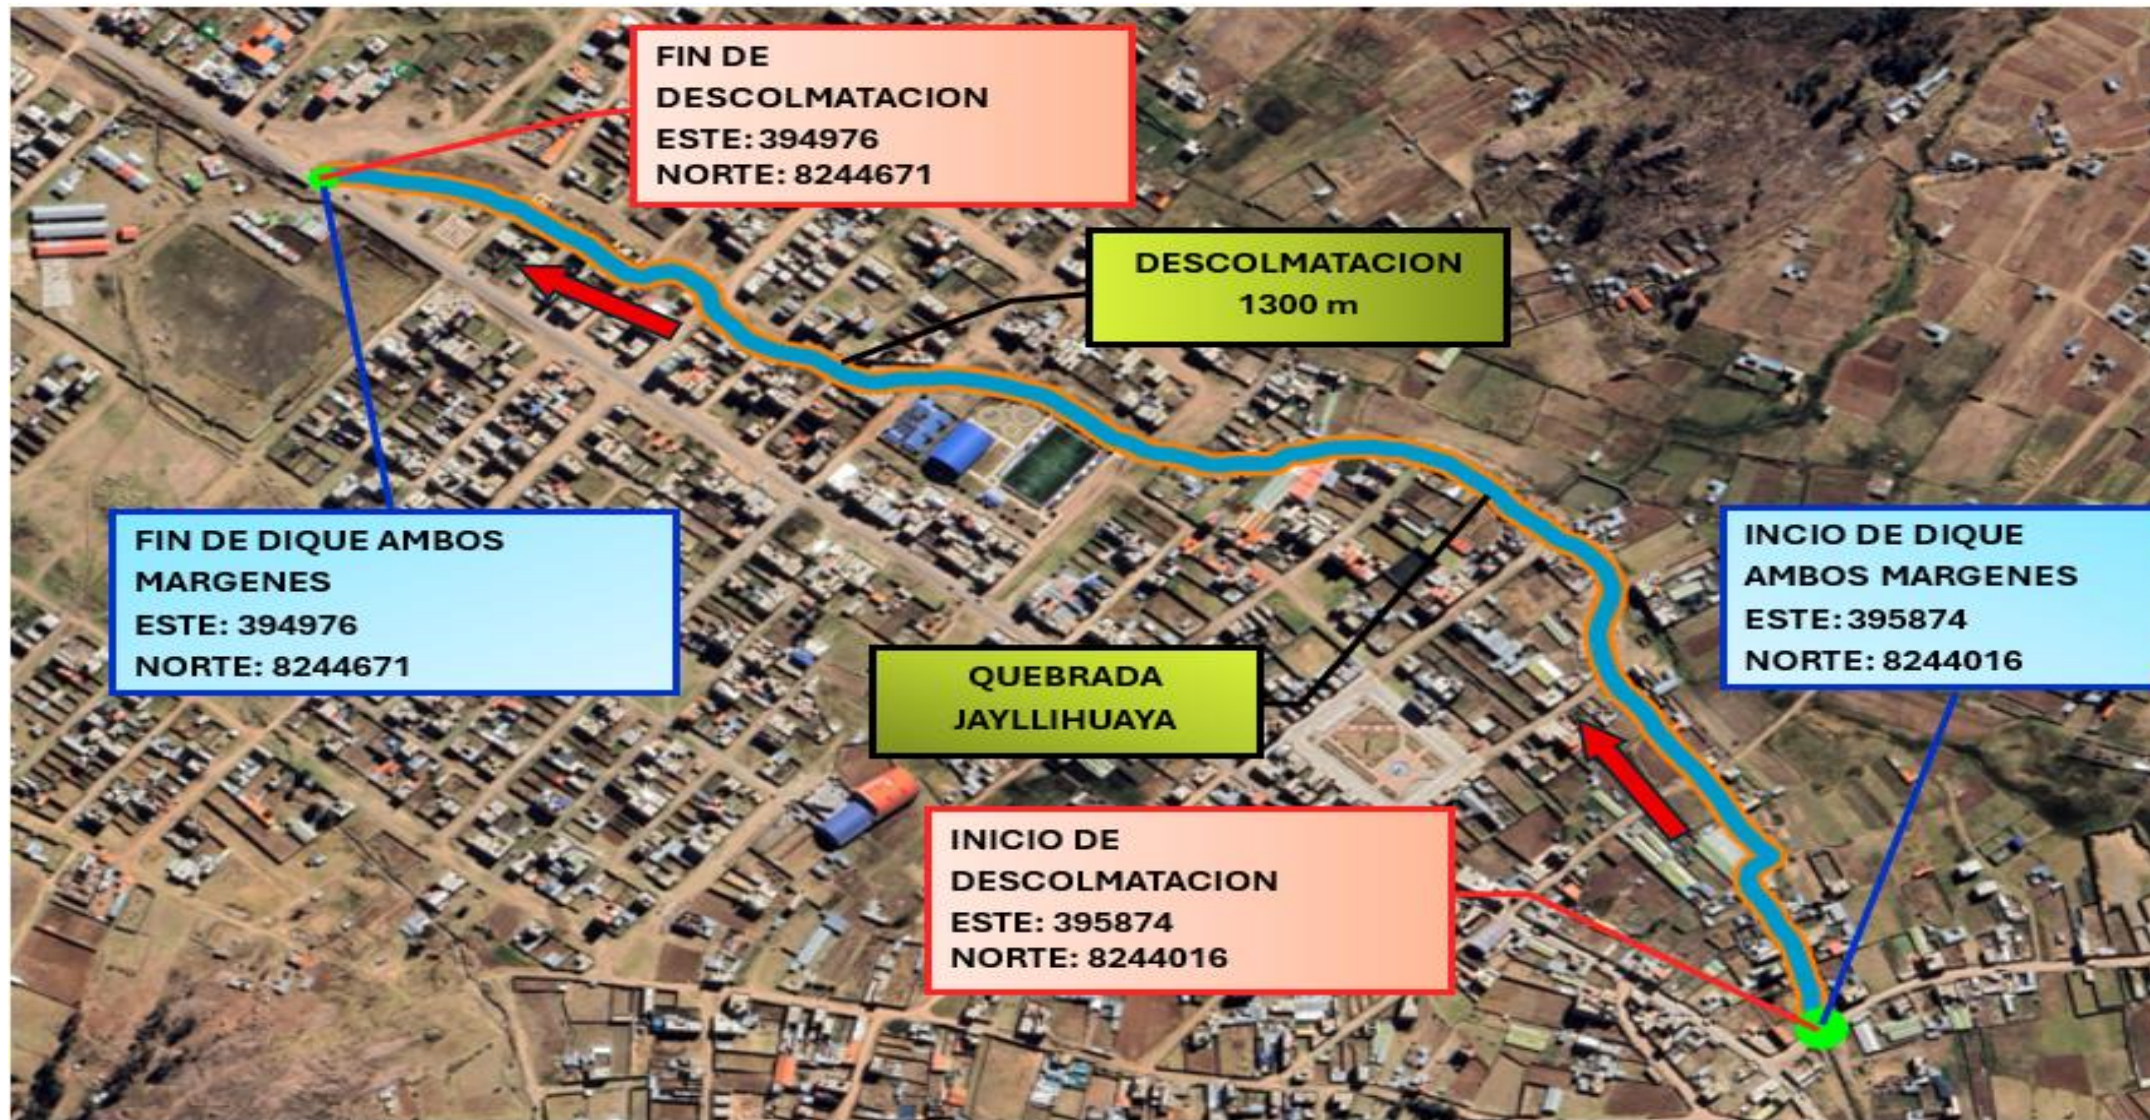
**FOTO N°01:**

En la imagen se observa un tramo de quebrada o canal natural que actualmente se encuentra con abundante vegetación densa en ambas márgenes y dentro del cauce, lo que reduce la sección hidráulica disponible para el flujo. El agua corre con poca pendiente y presenta acumulación de residuos sólidos en algunos puntos, lo que evidencia riesgo de obstrucción y represamiento.

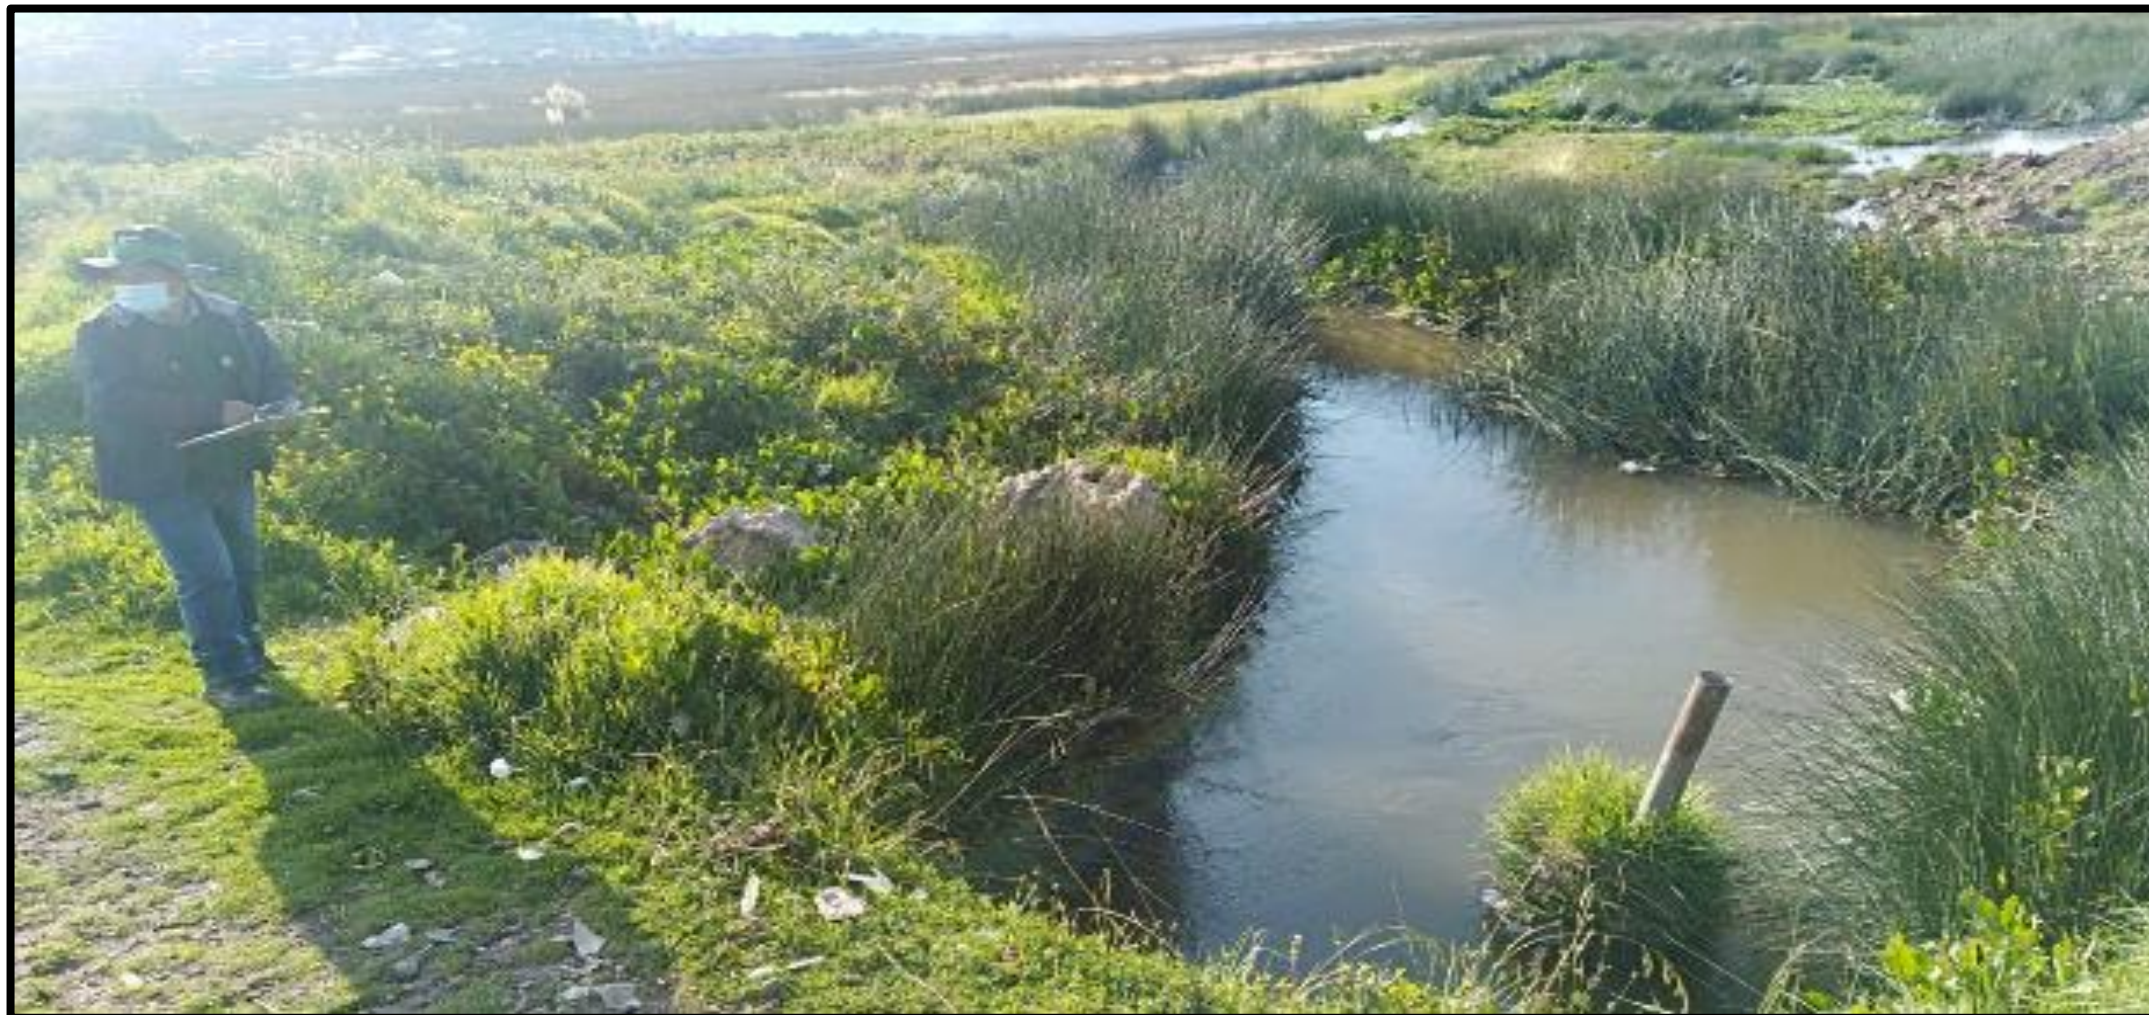
**FOTO N°02:**

Se identifica la presencia de colmatación progresiva, con reducción de la capacidad de conducción hidráulica y alteración de la geometría natural del cauce. El flujo observado presenta condiciones de baja velocidad y elevada turbidez, lo que sugiere acumulación de sedimentos finos (limos y arcillas) y aporte de sólidos suspendidos.
