FICHA TÉCNICA REFERENCIAL DE PUNTO CRÍTICO PARA EL MANTENIMIENTO DE CAUCE, EN EL SECTOR PICHACANI TAMBO, DISTRITO DE PICHACANI, PROVINCIA PUNO, REGIÓN PUNO

FTR-MC-PREV N° 0673-2025-ANA-AAA.TIT-ALA.ILAVE

PROPUESTA DE LA ACTIVIDAD: LIMPIEZA, DESCOLMATACIÓN Y CONFORMACION DE BORDOS CON MATERIAL PROPIO DE AMBAS MÁRGENES DEL RIO PICHACANI, SECTOR PICHACANI TAMBO, DISTRITO PICHACANI, PROVINCIA PUNO, REGIÓN PUNO

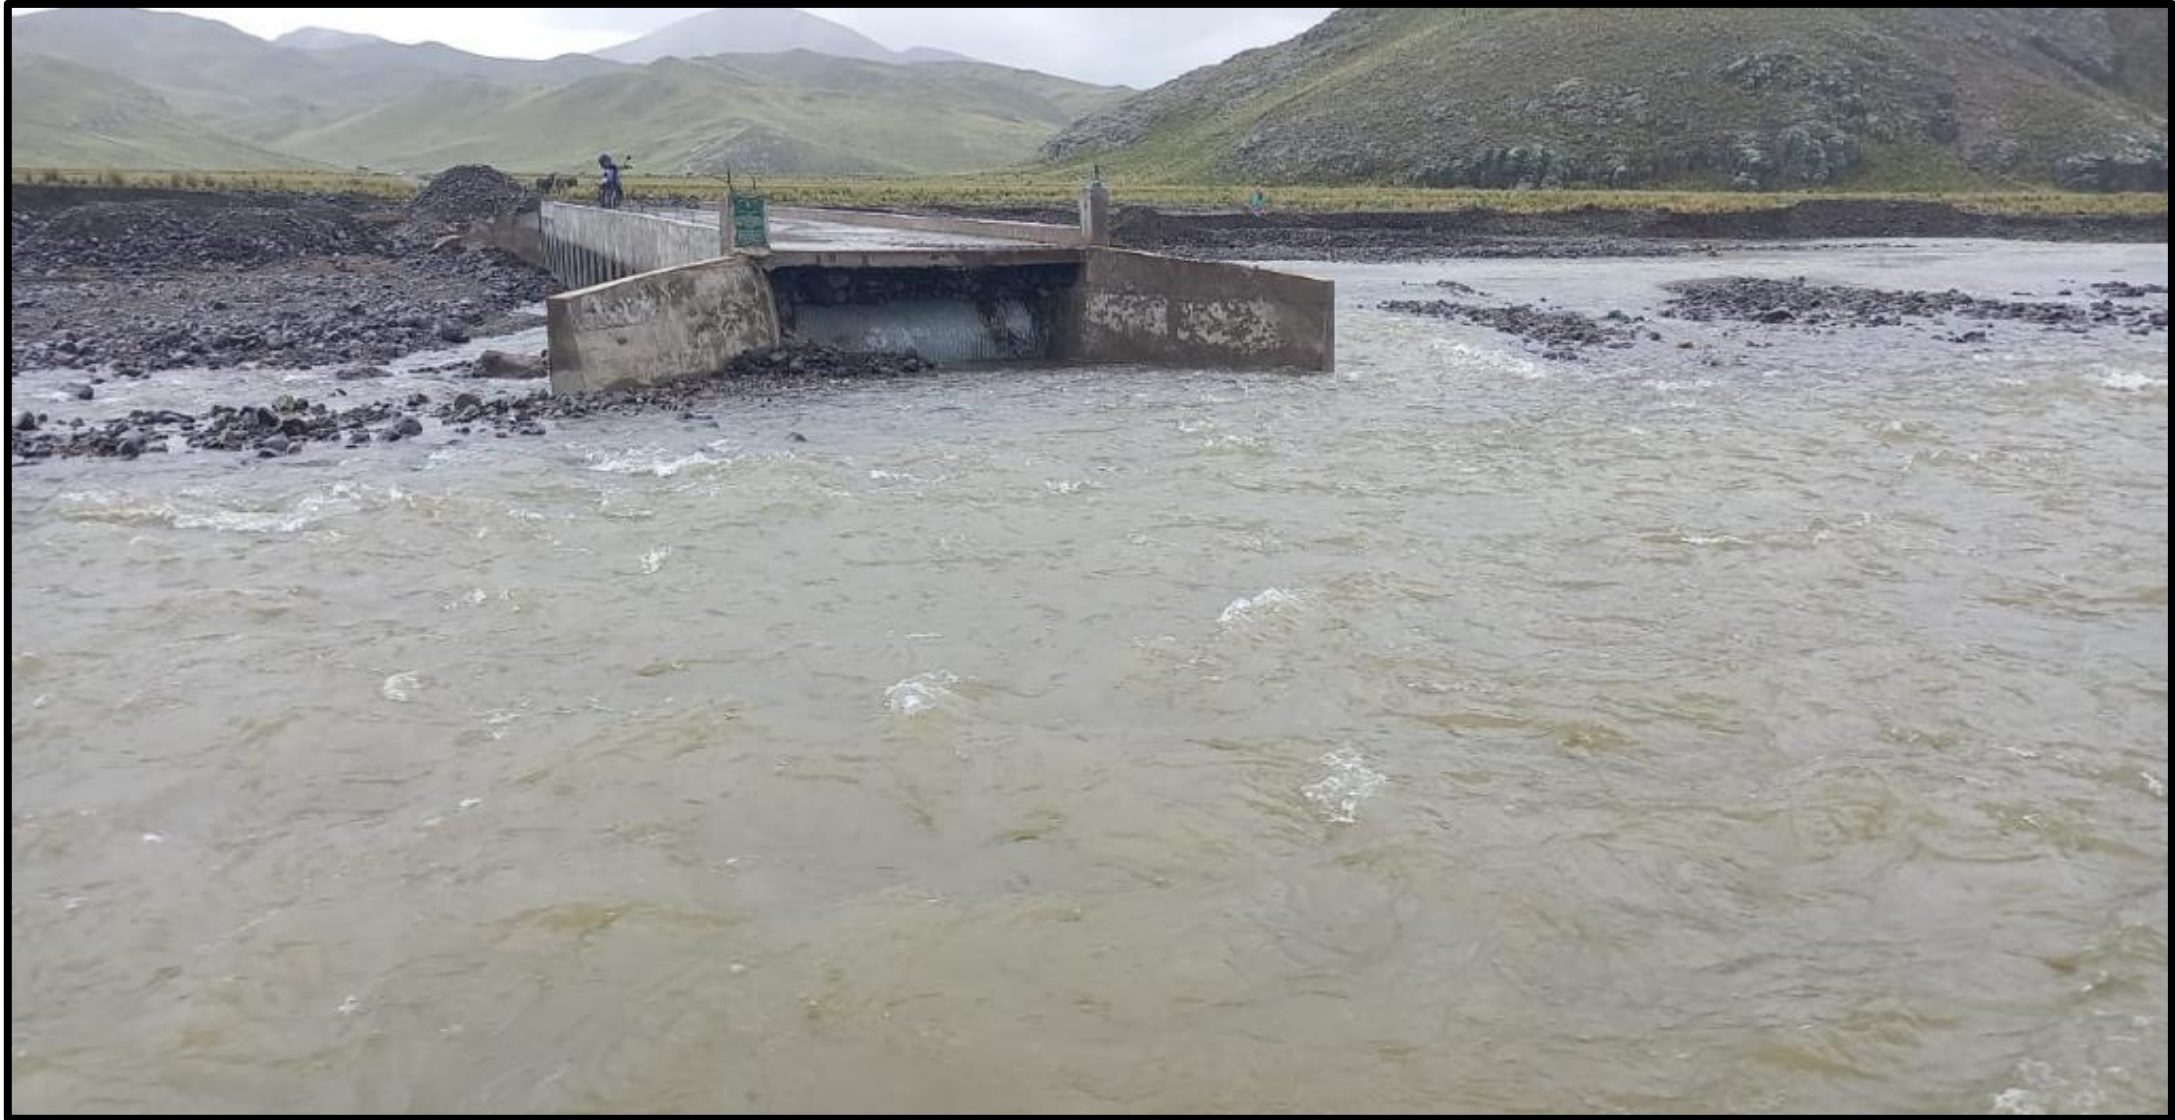
**FOTO N°01:**

En la imagen se observa que el puente en el sector Pichacani Tambo, presenta colmatación e inundación. El cauce del río muestra un nivel elevado, con un caudal que supera la capacidad hidráulica del paso, generando desbordes laterales y acumulación de materiales detríticos (bloques, gravas y arenas) en las márgenes. Este fenómeno ha ocasionado que el agua se desplace con mayor turbulencia y arrastre, afectando tanto la funcionalidad del puente como la estabilidad de la vía de acceso.

Tipo	Unidad de medida	Cantidad	Descripción de la propuesta	Observaciones
LIMPIEZA Y DESCOLMATACIÓN	km	0.50	Limpieza y descolmatacion del cauce RIO PICHACANI	
CONFORMACIÓN DE BORDOS CON MATERIAL PROPIO	Km	1.00	Conformación de bordos en la margen derecha del RIO PICHACANI, en una longitud total de 1,000.00 m.	
ELIMINACION DE MATERIAL EXCEDENTE	m3	12,925.00	Eliminacion de material excedente.

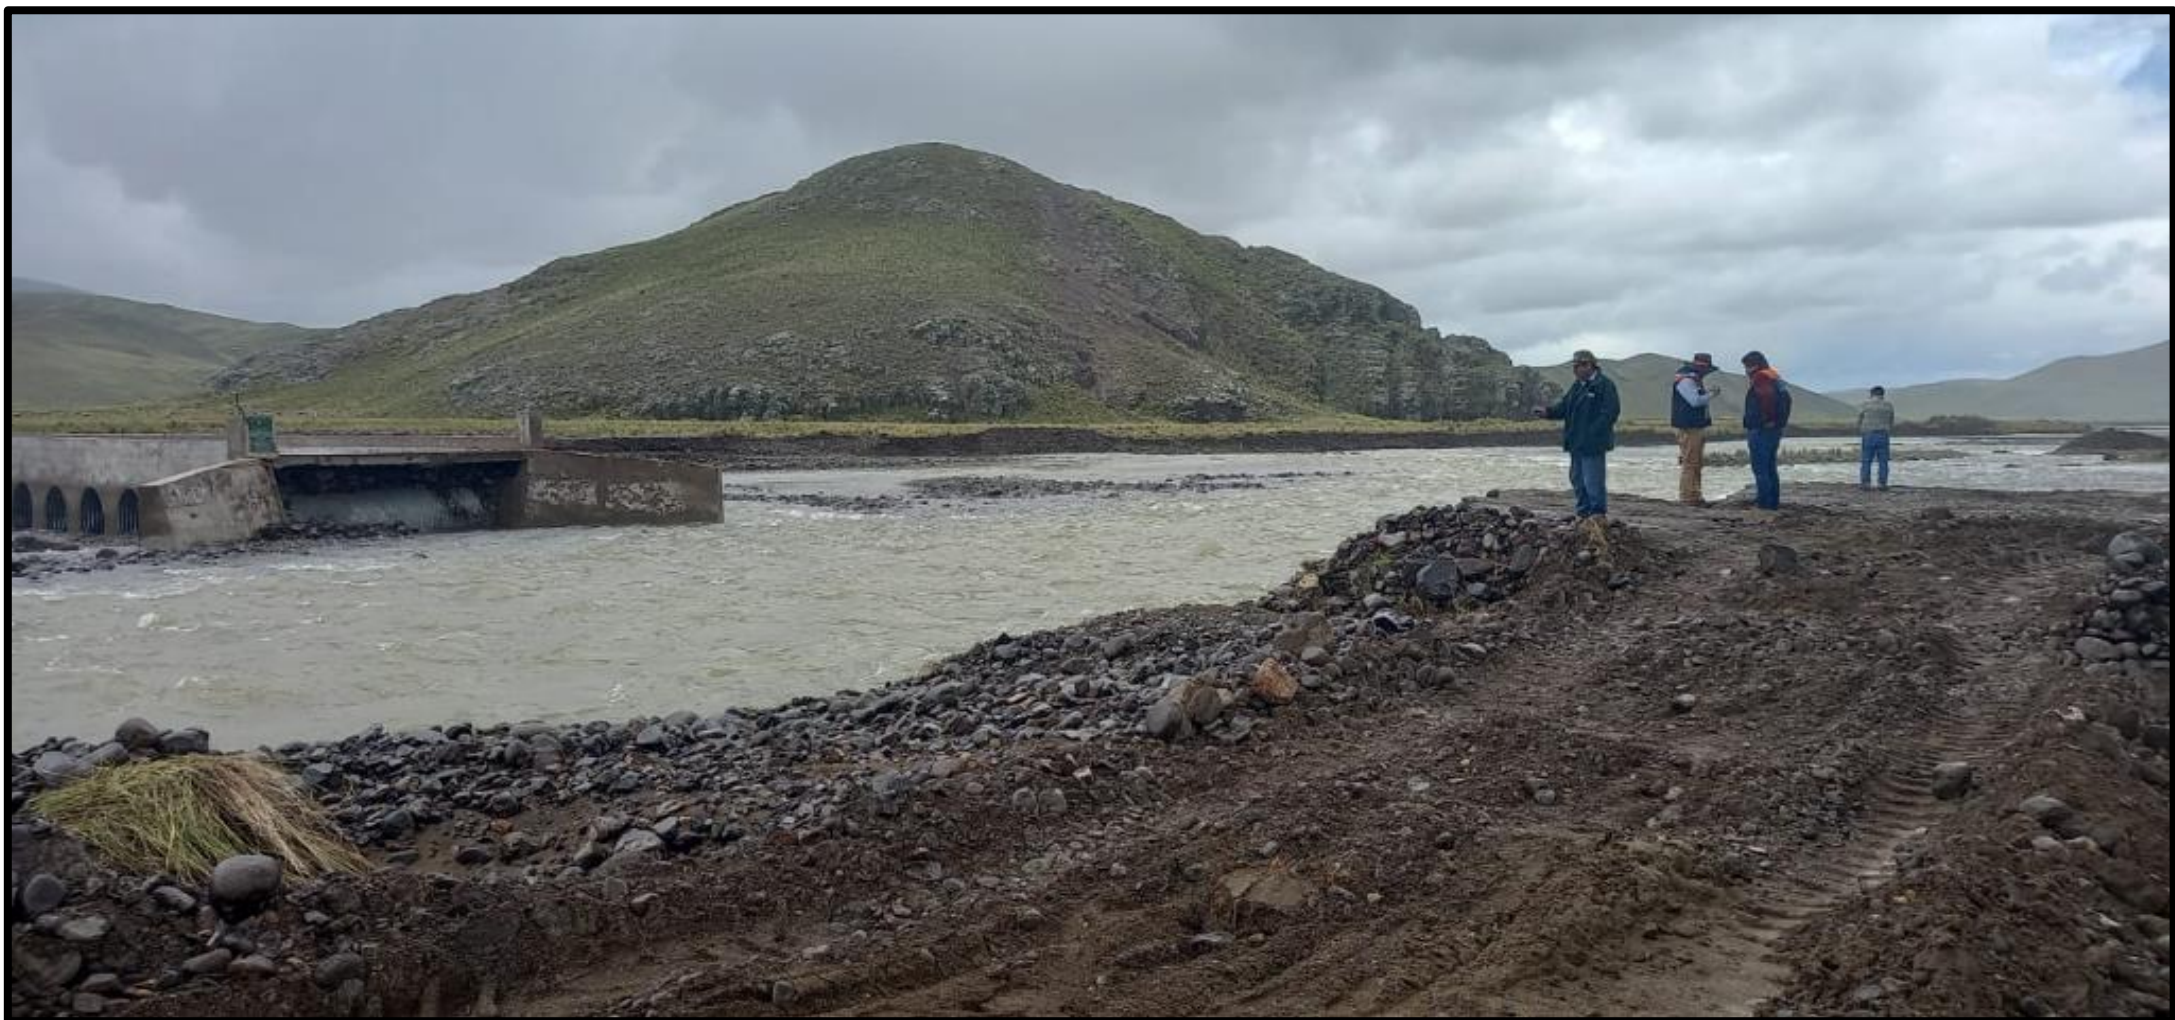
**FOTO N°02:**

En la fotografía se aprecia el puente del sector Pichacani Tambo – Puno, el cual se encuentra directamente afectado por un evento de inundación fluvial. El caudal del río ha sobrepasado la capacidad de conducción hidráulica de la estructura, lo que provoca desbordes laterales y un evidente anegamiento de las áreas adyacentes. Esta condición incrementa el riesgo de socavación en los estribos y de colapso estructural en caso de persistencia de caudales extraordinarios.
