FICHA TÉCNICA REFERENCIAL DE PUNTO CRÍTICO PARA EL MANTENIMIENTO DE CAUCE EN EL SECTOR MOCHUMI VIEJO-CANAL FIRRUÑAF, DISTRITO DE PITIPO, PROVINCIA DE FERREÑAFE, DEPARTAMENTO DE LAMBAYEQUE

FTR-MC-PREV N° 0696-2025-ANA-AAA-JZ-ALA.MOLL

PROPUESTA DE LA ACTIVIDAD: LIMPIEZA, DESCOLMATACION Y CONFORMACION DE BORDOS CON MATERIAL PROPIO DEL CAUCE DEL RIO LA LECHE, SECTOR MOCHUMI VIEJO-CANAL FIRRUÑAF, DISTRITO DE PITIPO, PROVINCIA DE FERREÑAFE, DEPARTAMENTO DE LAMBAYEQUE

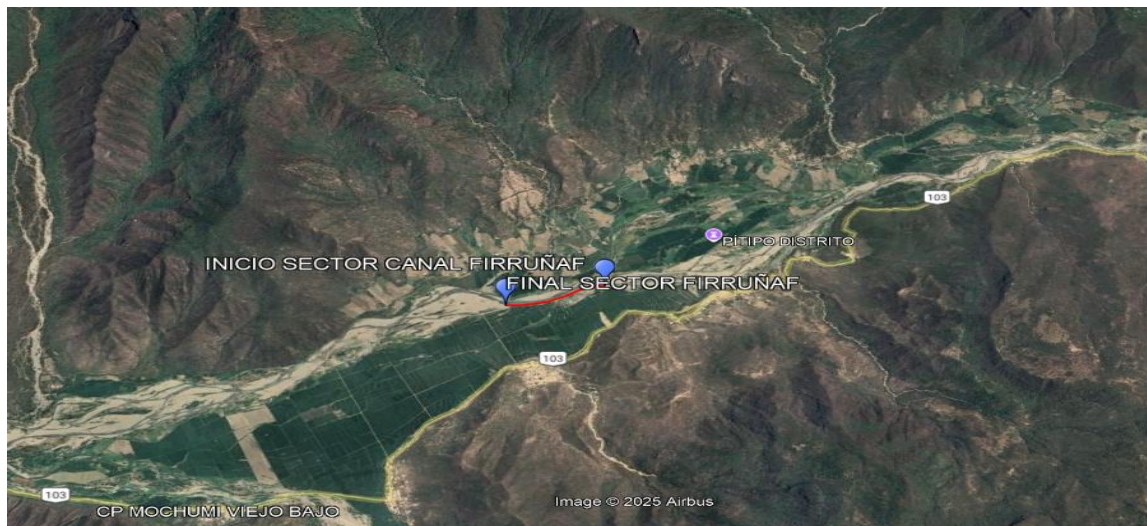
VISTA DE PLANTA

VISTA DE PERFIL

DIMENSIONES DE COLMATACIÓN

h media = 1.00 m
 B = 100.0 m

Tipo	Unidad de medida	Cantidad	Descripción de la propuesta	Observaciones
LIMPIEZA Y DESCOLMATACIÓN	km	0.650	limpieza y descolmatación del cauce del río La Leche	
CONFORMACIÓN BORDOS CON MATERIAL PROPIO	Km	0.650	conformación de bordos con material propio en la margen izquierda del río La Leche	MARGEN IZQUIERDA
ELIMINACIÓN DE MATERIAL EXCEDENTE	M3	0.000	eliminación de material excedente

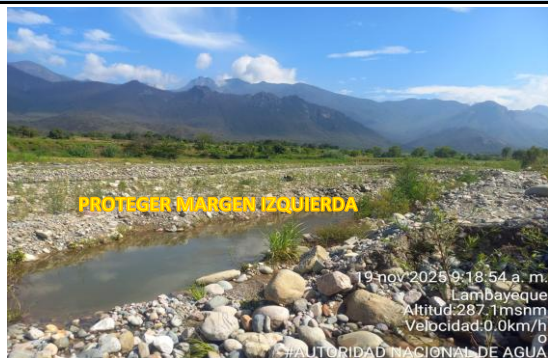
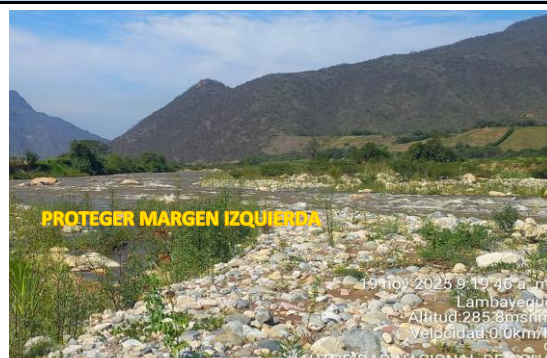
FIGURA N°01 Y 02: ESTADO ACTUAL DE LOS TERRENOS AGRICOLAS (SECTOR CANAL FIRRUÑAF), SE APRECIA EL DAÑO CAUSADO POR EL RIO LA LECHE, CAUCE TOTALMENTE COLMATADO, CAS NIVEL DE TERRENOS AGRICOLAS, PONIENDO EN RIESGO AL CANAL FIRRUÑAF

Es necesario la intervención en este tramo, ya que se han producido avenidas fuertes en esta zona, lo que ha conllevado que se colmate el lecho del río, se erosionen los bordos de la MI y se produzcan desbordes en la zona

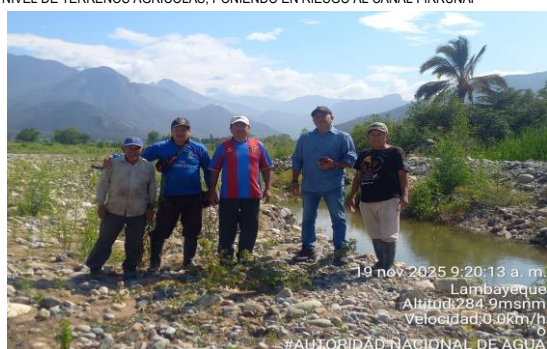
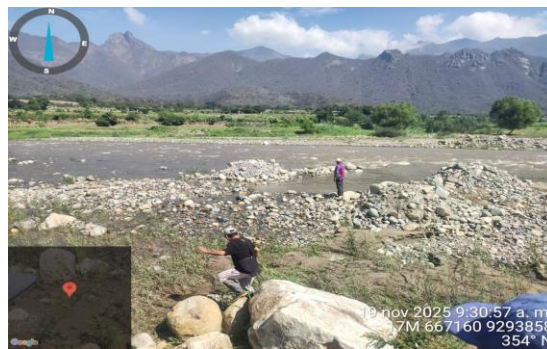
FIGURA N°03 Y 04: SECTOR FIRRUÑAF, EROSION CAUSADA POR EL RIO LA LECHE EN LA MARGEN IZQUIERDA AGUAS ABAJO, SE PROYECTA DEFENSA RIBERENA, PROTECCION DE CANAL, SIFON DE INGRESO A CANAL, EN LAS VISTAS CON AGRICULTORES PREOCUPADOS POR AVENIDAS
