**FICHA TÉCNICA REFERENCIAL DE PUNTO CRÍTICO PARA EL MANTENIMIENTO DE CAUCE EN EL SECTOR SAN JUAN II, DISTRITO DE PITIPO, PROVINCIA DE FERREÑAFE, DEPARTAMENTO DE LAMBAYEQUE**

**FTR-MC-PREV N° 0553-2025-ANA-AAA-JZ-ALA.MOLL**

**PROPUESTA DE LA ACTIVIDAD:** LIMPIEZA, DESCOLMATACION Y CONFORMACION DE BORDOS CON MATERIAL PROPIO DEL CAUCE DEL RIO LA LECHE, SECTOR SAN JUAN II, DISTRITO DE PITIPO, PROVINCIA DE FERREÑAFE, DEPARTAMENTO DE LAMBAYEQUE

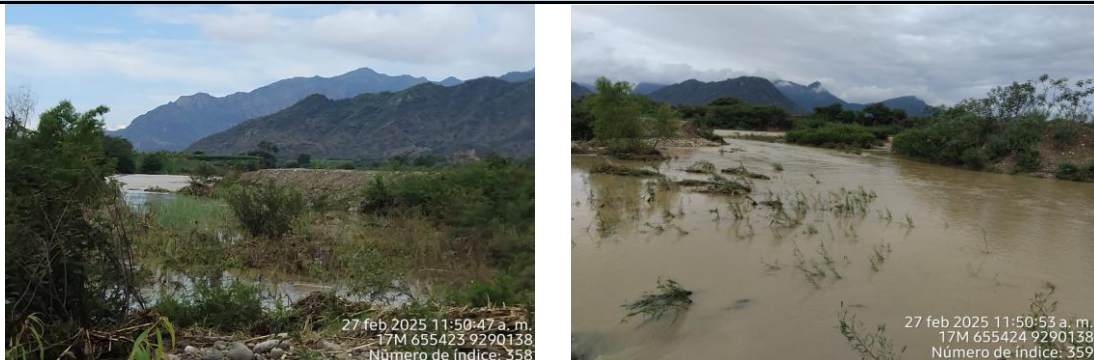
FIGURA N°01 Y 02: ESTADO ACTUAL DE LOS TERRENOS AGRICOLAS (SECTOR SAN JUAN), SE APRECIA EL DAÑO CAUSADO POR EL RIO LA LECHE

Es necesario la intervención en este tramo, ya que se han producido avenidas fuertes en esta zona, lo que ha conllevado que se colmate el lecho del río, se erosionen los bordos de la MI y se produzcan desbordes en la zona

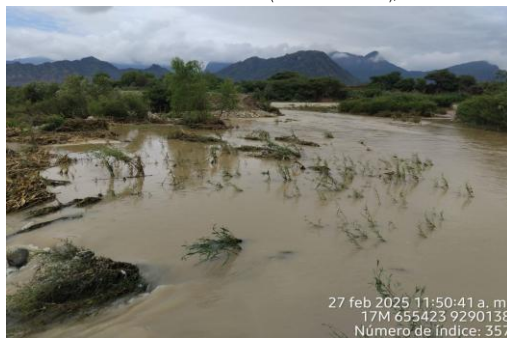
FIGURA N°03: SECTOR SAN JUAN, EROSION CAUSADA POR EL RIO LA LECHE EN LA MARGEN IZQUIERDA AGUAS ABAJO, SE PROYECTA DEFENSA RIBEREÑA
