MUNICIPALIDAD PROVINCIAL DE MORROPÓN-CHULUCANAS

**"ESTUDIO DE EVALUACIÓN DEL RIESGO POR
INUNDACIÓN PLUVIAL DEL SECTOR-AMPLIACIÓN
MONTEVERDE, DEL DISTRITO DE CHULUCANAS,
PROVINCIA DE MORROPÓN, DEPARTAMENTO DE
PIURA"**

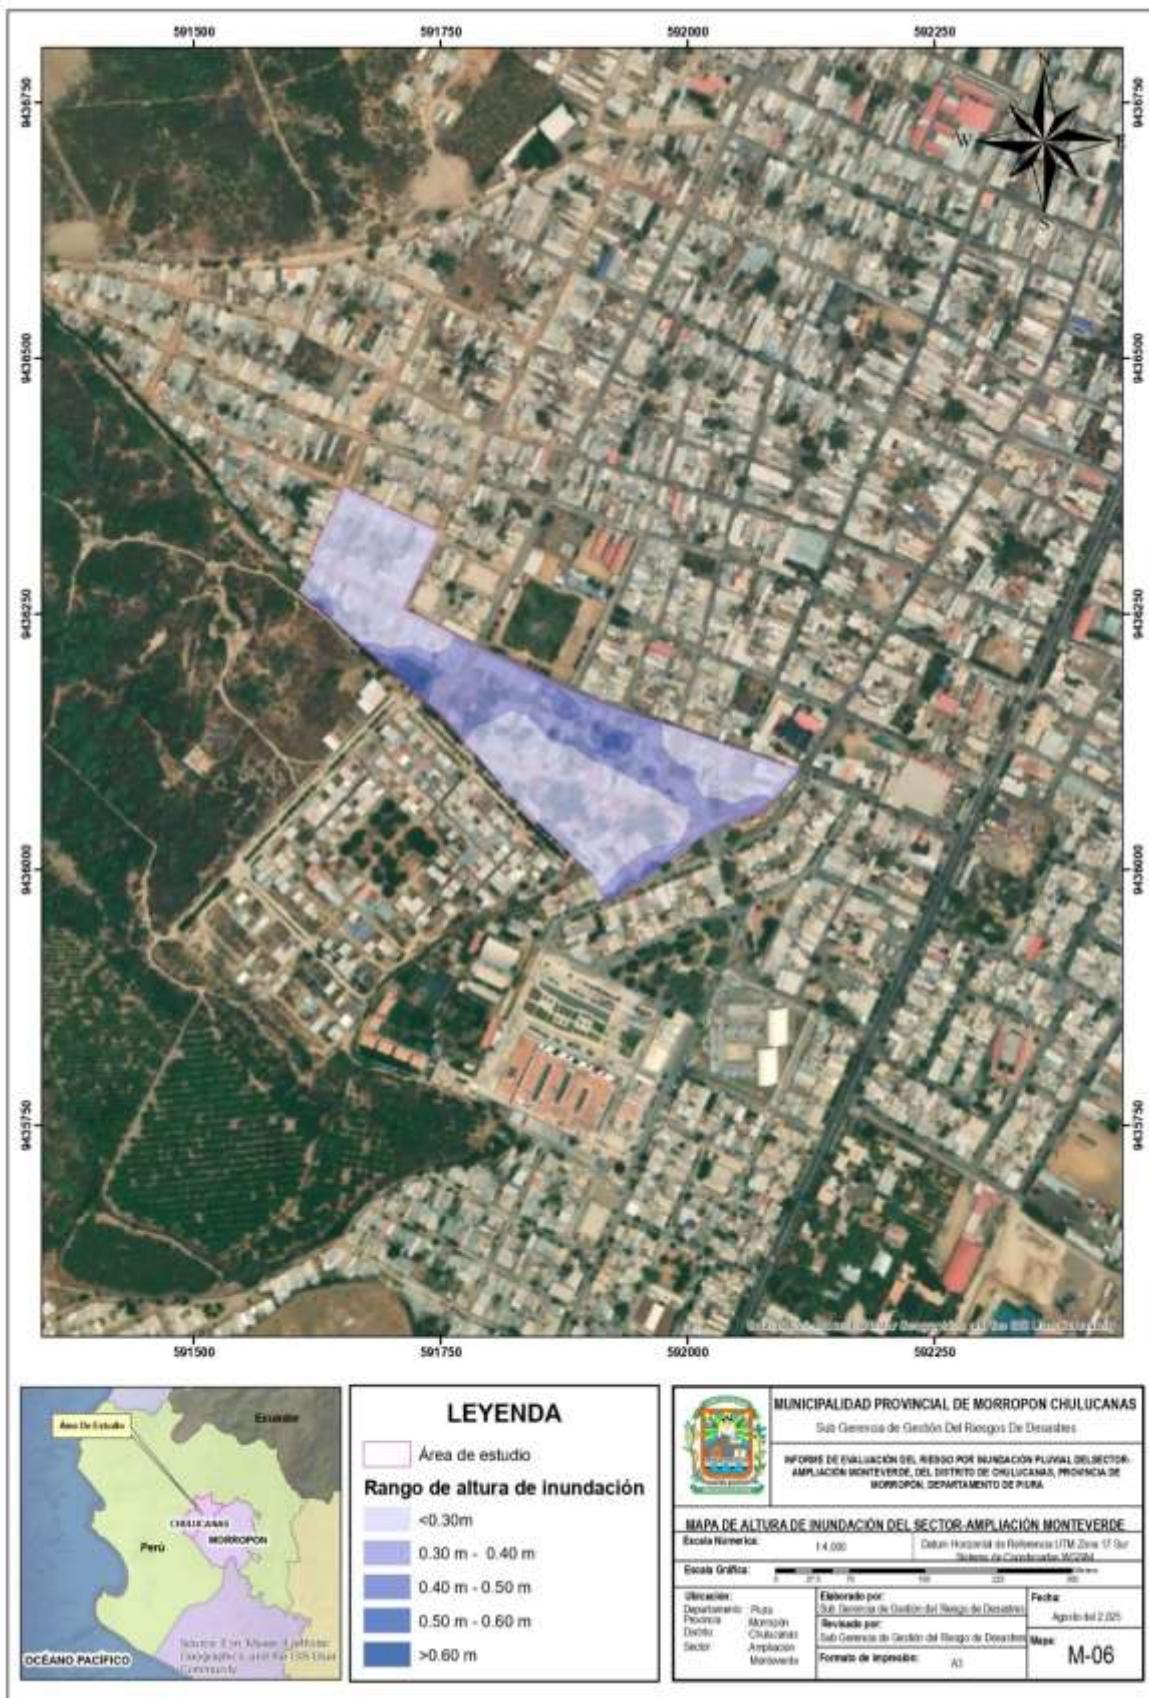
Mapa 6: Mapa de Altura de Inundación

Para la evaluación del peligro por inundación pluvial se utilizó como parámetro principal la altura de inundación, dado que este indicador permite cuantificar el nivel de anegamiento alcanzado en un evento pluvial extraordinario. La altura del agua es un factor determinante, pues condiciona directamente la magnitud de los daños a la infraestructura, viviendas, cultivos y vías de comunicación.

La altura de inundación constituye un parámetro fundamental en la evaluación del peligro por inundaciones pluviales, pues permite estimar el nivel máximo alcanzado por el agua y, con ello, los posibles daños a viviendas, cultivos e infraestructura. En contextos donde no existen registros instrumentales suficientes, resulta clave incorporar el testimonio de los lugareños, quienes, a partir de su experiencia y memoria colectiva, aportan información sobre los niveles históricos de inundación, las zonas más afectadas y la recurrencia de los eventos. Esta integración entre el análisis técnico y el conocimiento local posibilita una caracterización más precisa y realista del peligro, además de fortalecer la validez de los resultados obtenidos.
