FICHA TÉCNICA REFERENCIAL DE PUNTO CRÍTICO PARA EL MANTENIMIENTO DE CAUCE, EN EL SECTOR ANDABAMBA, DISTRITO PILLCO MARCA, PROVINCIA DE HUANUCO - DEPARTAMENTO DE HUANUCO

FTR-MC-PREV N° 0024-2026-ANA-AAA.H-ALA.ALTO HUALLAGA

PROPUESTA DE LA ACTIVIDAD: LIMPIEZA, DESCOLMATACIÓN Y CONFORMACION DE BORDOS CON MATERIAL PROPIO DEL CAUCE DEL RIO HUALLAGA, EN EL SECTOR ANDABAMBA, DISTRITO DE PILLCO MARCA, PROVINCIA DE HUANUCO, DEPARTAMENTO DE HUANUCO

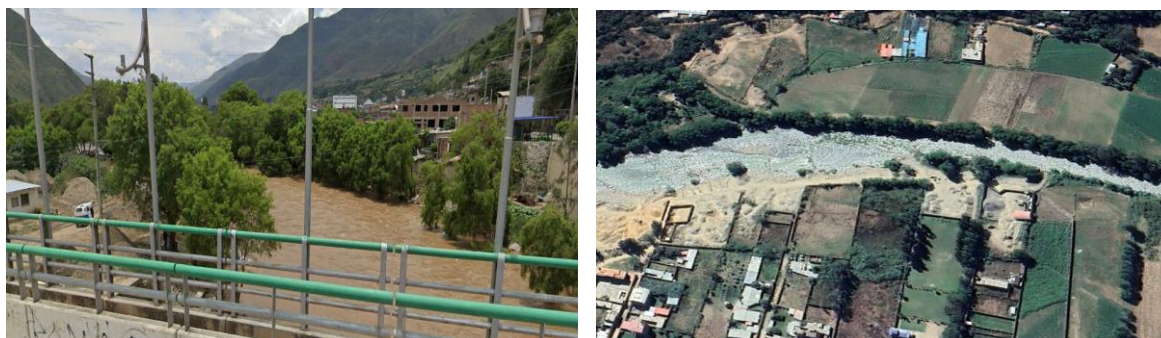
6. PANEL FOTOGRÁFICO DE ZONA VULNERABLE

inundacion ☒ flujo de detritos ☐ erosión fluvial ☒

Alto ☐ Muy Alto ☒

Los tipos de materiales existentes en el cauce del río son: grandes cantidades grava (mayores a 2"), con presencia de arena y un pequeño porcentaje de material fino (limos y arcillas).

Tipo	Unidad de medida	Cantidad	Descripción de la propuesta	Observaciones
LIMPIEZA Y DESCOLMATACIÓN	km	4.17	Limpieza y Descolmatación del cauce de río.	
CONFORMACIÓN DE BORDOS CON MATERIAL PROPIO	Km	4.17	Conformación de bordos con material propio en las zonas proyectadas	margen izquierda del río Huallaga.
ELIMINACION DE MATERIAL EXCEDENTE	m3	34,861.20	eliminación de material excedente
