FICHA TÉCNICA REFERENCIAL DE PUNTO CRÍTICO PARA EL MANTENIMIENTO DE CAUCE, EN EL SECTOR PARIAMARCA, DISTRITO YANACANCHA, PROVINCIA DE PASCO, DEPARTAMENTO DE PASCO

FTR-MC-PREV N° 0042-2026-ANA-AAA.H-ALA.ALTO HUALLAGA

PROPUESTA DE LA ACTIVIDAD: LIMPIEZA, DESCOLMATACIÓN Y CONFORMACION DE BORDO CON MATERIAL PROPIO DEL CAUCE DE LA QUEBRADA PARIAMARCO, SECTOR PARIAMARCA DISTRITO DE YANACANCHA, PROVINCIA DE PASCO, DEPARTAMENTO DE PASCO

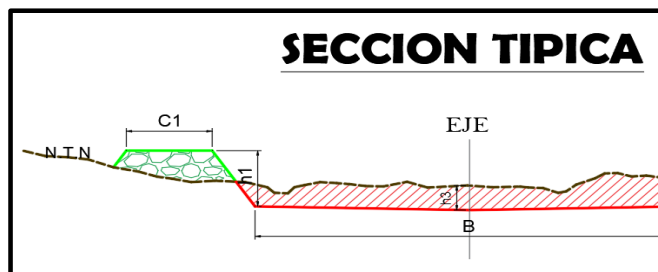
4.-ESQUEMA DE PROPUESTA TÉCNICA:

Tipo	Unidad de medida	Cantidad	Descripción de la propuesta	Observaciones
LIMPIEZA Y DESCOLMATACIÓN	m	1.50	Limpieza y Descolmatacion del cauce de río.	
CONFORMACIÓN DE BORDOS CON MATERIAL PROPIO	Km	1.50	Conformación de bordos con material propio en la margen derecha de la quebrada	
ELIMINACION DE MATERIAL EXCEDENTE	m3	0.00	eliminacion de material excedente

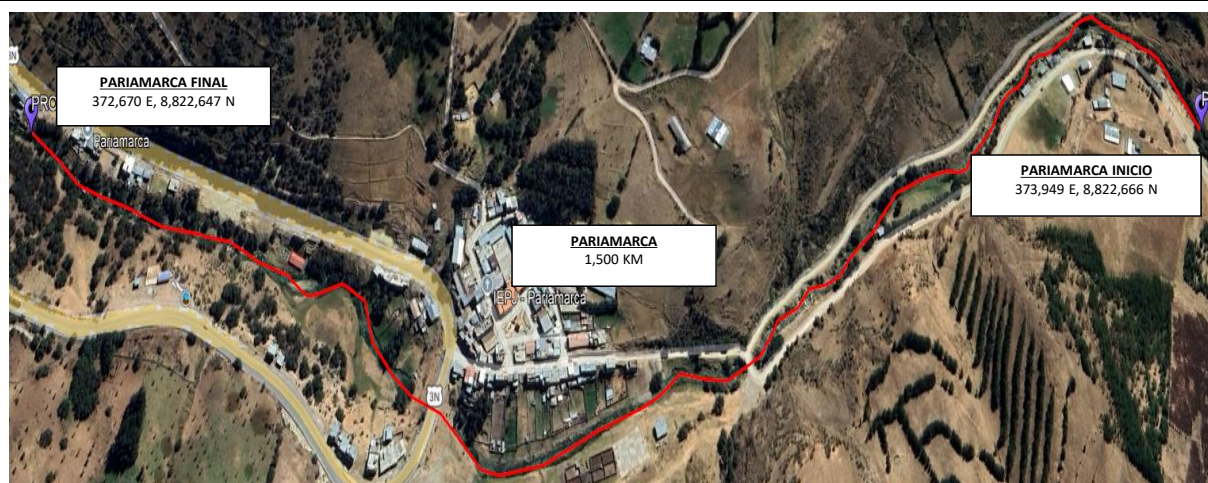
5.- IMAGEN SATELITAL DE ZONA VULNERABLE(GOOGLE EARTH)

Inicial			Final			Margen	Observación
	Este (X):	Norte (Y):	Zona	Este (X):	Norte (Y):	Zona		
TRAMO	373,949.00	8,822,666.00	18L	372,670.00	8,822,647.00	18L	DERECHA

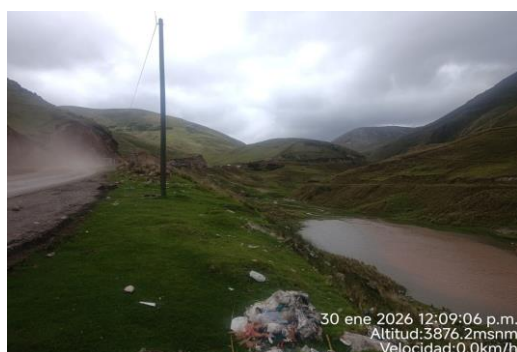
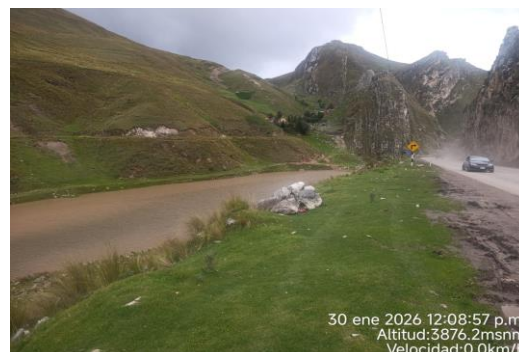
6. PANEL FOTOGRÁFICO DE ZONA VULNERABLE

Los tipos de materiales existentes en el cauce del río son: grandes cantidades de grava (mayores a 2"), con presencia de arena y un pequeño porcentaje de material fino (limos y arcillas).

Aumento de la sedimentación: Los materiales erosionados son depositados en el cauce del río, lo que altera su morfología, disminuye su capacidad hidráulica y favorece desbordes.
