FICHA TÉCNICA REFERENCIAL DE PUNTO CRÍTICO PARA EL MANTENIMIENTO DE CAUCE, EN EL SECTOR SAN ANTONIO DE MALAUCHACA II, DISTRITO TICLACAYAN, PROVINCIA DE PASCO - DEPARTAMENTO DE PASCO

FTR-MC-PREV N° 0047-2026-ANA-AAA.H-ALA.ALTO HUALLAGA

PROPUESTA DE LA ACTIVIDAD: LIMPIEZA, DESCOLMATACIÓN Y CONFORMACION DE BORDOS CON MATERIAL PROPIO DEL CAUCE DEL RIO HUALLAGA, SECTOR SAN ANTONIO DE MALAUCHACA II, DISTRITO DE TICLACAYAN, PROVINCIA DE PASCO, DEPARTAMENTO DE PASCO

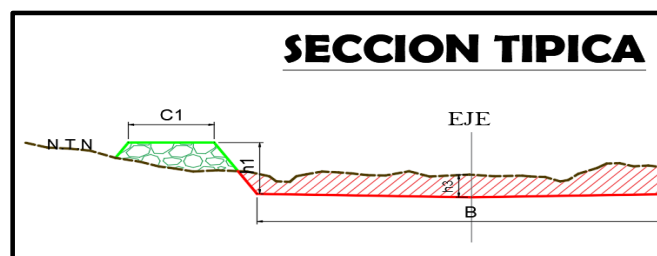
4.-ESQUEMA DE PROPUESTA TÉCNICA:

Tipo	Unidad de medida	Cantidad	Descripción de la propuesta	Observaciones
LIMPIEZA Y DESCOLMATACIÓN	Km	1.45	Limpieza y Descolmatación del cauce de río.	
CONFORMACIÓN DE BORDOS CON MATERIAL PROPIO	Km	1.45	Conformación de bordos con material propio en la margen derecha del río	
ELIMINACION DE MATERIAL EXCEDENTE	m3	0.00	eliminación de material excedente

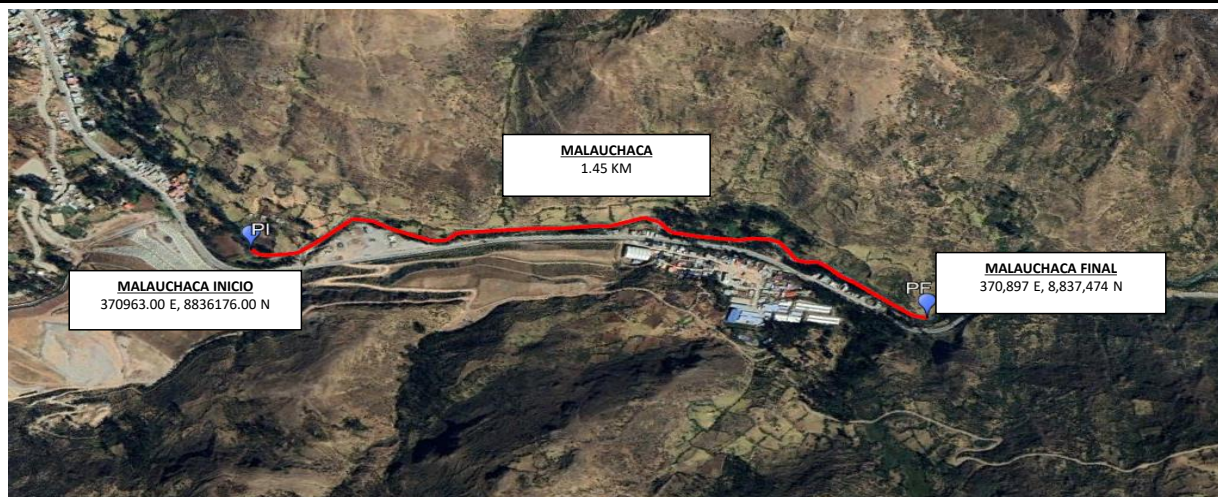
5.- IMAGEN SATELITAL DE ZONA VULNERABLE(GOOGLE EARTH)

Inicial			Final			Margen	Observación
	Este (X):	Norte (Y):	Zona	Este (X):	Norte (Y):	Zona		
TRAMO	370,963.00	8,836,176.00	18L	370,897.00	8,837,474.00	18L	DERECHA

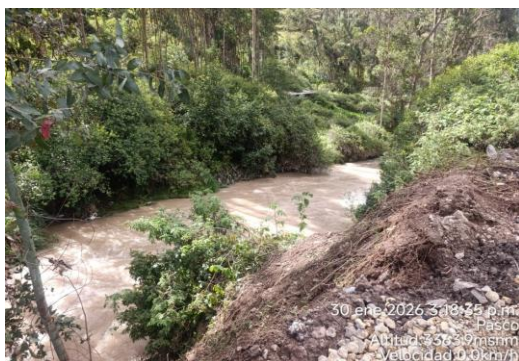
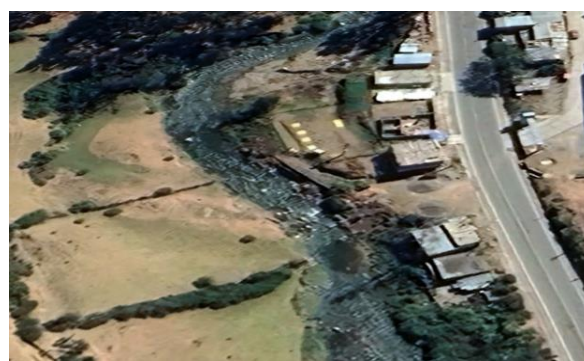
6. PANEL FOTOGRÁFICO DE ZONA VULNERABLE

Los tipos de materiales existentes en el cauce del río son: grandes cantidades grava (mayores a 2"), con presencia de arena y un pequeño porcentaje de material fino (limos y arcillas).
