FICHA TÉCNICA REFERENCIAL DE PUNTO CRÍTICO PARA EL MANTENIMIENTO DE CAUCE, EN EL SECTOR SAN ANTONIO DE MALAUCHACA, DISTRITO YANACANCHA PROVINCIA DE PASCO - DEPARTAMENTO DE PASCO

FTR-MC-PREV N° 0048-2026-ANA-AAA.H-ALA.ALTO HUALLAGA

PROPUESTA DE LA ACTIVIDAD: LIMPIEZA, DESCOLMATACIÓN Y CONFORMACION DE BORDOS CON MATERIAL PROPIO DEL CAUCE DEL RIO HUALLAGA, SECTOR SAN ANTONIO DE MALAUCHACA, DISTRITO DE YANACANCHA, PROVINCIA DE PASCO, DEPARTAMENTO DE PASCO

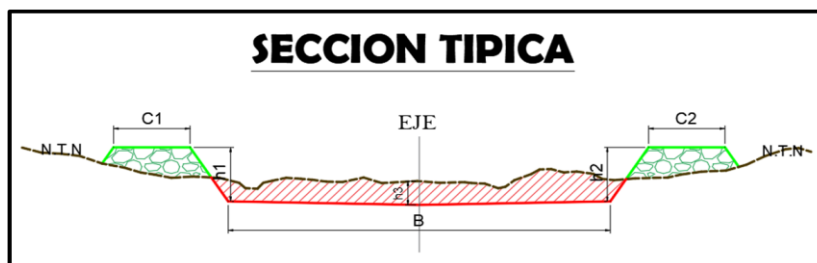
4.-ESQUEMA DE PROPUESTA TÉCNICA:

Tipo	Unidad de medida	Cantidad	Descripción de la propuesta	Observaciones
LIMPIEZA Y DESCOLMATACIÓN	Km	1.25	Limpieza y Descolmatacion del cauce de rio.	
CONFORMACIÓN DE BORDOS CON MATERIAL PROPIO	Km	2.50	Conformacion de bordos con material propio en ambas margenes del rio	
ELIMINACION DE MATERIAL EXCEDENTE	m3	0.00	eliminacion de material excedente

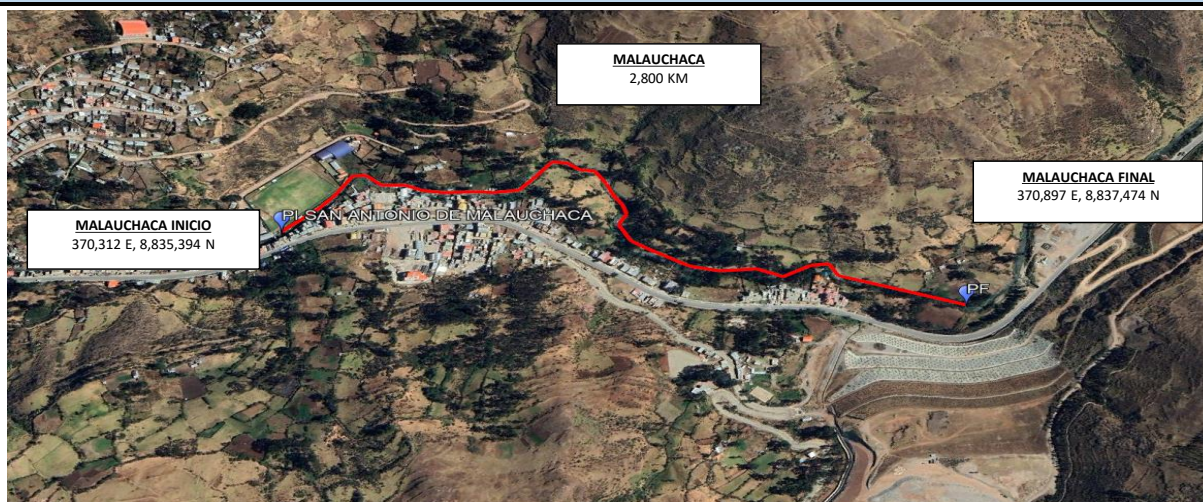
5.- IMAGEN SATELITAL DE ZONA VULNERABLE(GOOGLE EARTH)

Inicial			Final			Margen	Observación
	Este (X):	Norte (Y):	Zona	Este (X):	Norte (Y):	Zona		
TRAMO	370,312.00	8,835,394.00	18L	370,897.00	8,837,474.00	18L	AMBOS

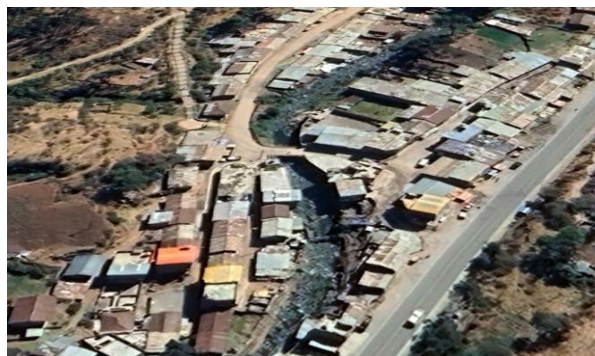
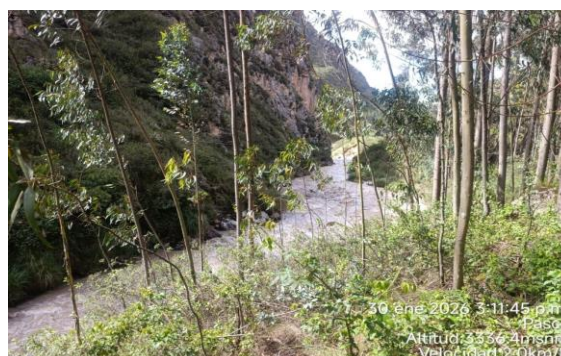
6. PANEL FOTOGRÁFICO DE ZONA VULNERABLE

Los tipos de materiales existentes en el cauce del río son: grandes cantidades de grava (mayores a 2"), con presencia de arena y un pequeño porcentaje de material fino (limos y arcillas).

Aumento de la sedimentación: Los materiales erosionados son depositados en el cauce del río, lo que altera su morfología, disminuye su capacidad hidráulica y favorece desbordamientos.
