FICHA TÉCNICA REFERENCIAL DE PUNTO CRÍTICO PARA EL MANTENIMIENTO DE CAUCE, EN EL SECTOR SANTA ROSA DE PITIC BAJA, DISTRITO YANACANCHA, PROVINCIA DE PASCO - DEPARTAMENTO DE PASCO

FTR-MC-PREV N° 0044-2026-ANA-AAA.H-ALA.ALTO HUALLAGA

PROPUESTA DE LA ACTIVIDAD: LIMPIEZA, DESCOLMATACIÓN Y CONFORMACION DE BORDOS CON MATERIAL PROPIO DEL CAUCE DE LA QUEBRADA PITIC, SECTOR SANTA ROSA DE PITIC BAJA DISTRITO DE YANACANCHA, PROVINCIA DE PASCO, DEPARTAMENTO DE PASCO

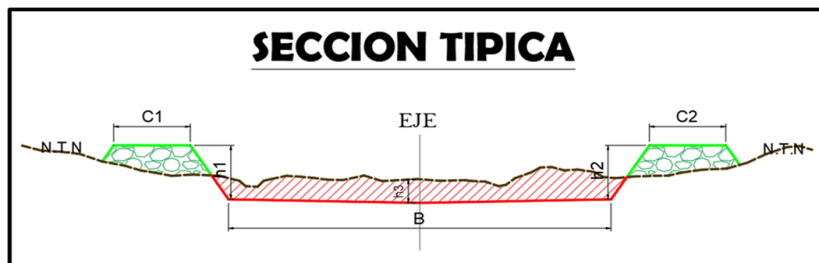
4.-ESQUEMA DE PROPUESTA TÉCNICA:

Tipo	Unidad de medida	Cantidad	Descripción de la propuesta	Observaciones
LIMPIEZA Y DESCOLMATACIÓN	km	1.70	Limpieza y Descolmatacion del cauce de la quebrada.	
CONFORMACIÓN DEBORDOS CON MATERIAL PROPIO	Km	3.40	Conformacion de bordos con material propio en ambas margenes de la quebrada	
ELIMINACION DE MATERIAL EXCEDENTE	m3	0.00	eliminacion de material excedente

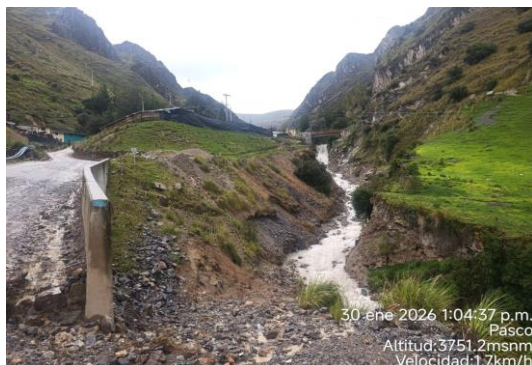
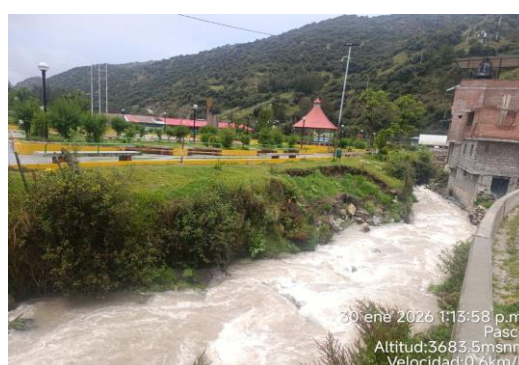
6. PANEL FOTOGRÁFICO DE ZONA VULNERABLE

Los tipos de materiales existentes en el cauce del río son: grandes cantidades grava (mayores a 2"), con presencia de arena y un pequeño porcentaje de material fino (limos y arcillas).

Aumento de la sedimentación: Los materiales erosionados son depositados en el cauce del río, lo que altera su morfología, disminuye su capacidad hidráulica y favorece desbordes.
