FICHA TÉCNICA REFERENCIAL DE PUNTO CRÍTICO PARA EL MANTENIMIENTO DE CAUCE, SECTOR TAMBO REAL DEL DISTRITO DE CHIMBOTE, PROVINCIA DE SANTA, DEPARTAMENTO DE ANCASH

FTR-MC-PREV N° 0127-2026-ANA-AAA.HCH-ALA.SLN

PROPUESTA DE LA ACTIVIDAD: LIMPIEZA Y DESCOLMATACIÓN Y CONFORMACION DE BORDOS CON MATERIAL PROPIO DEL CAUCE DE LA QUEBRADA CASCAJAL, SECTOR TAMBO REAL, DISTRITO DE CHIMBOTE, PROVINCIA DE SANTA, DEPARTAMENTO DE ANCASH

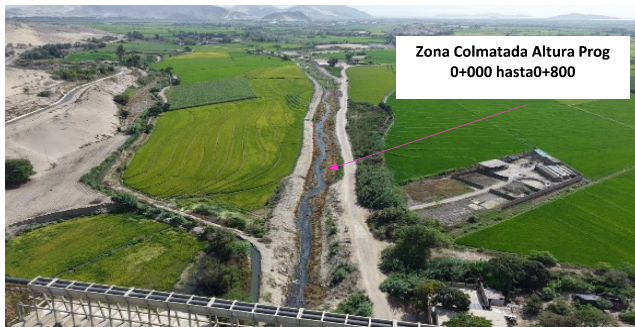
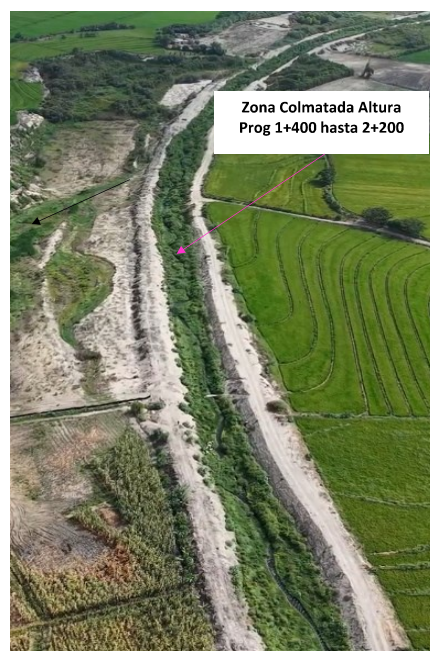
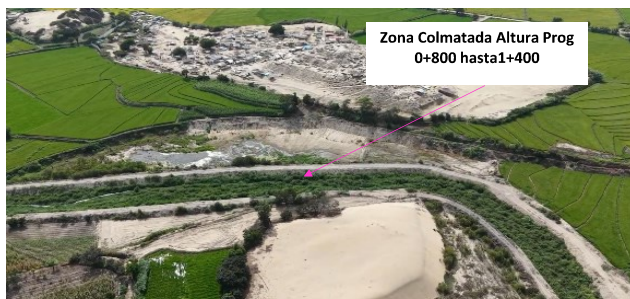
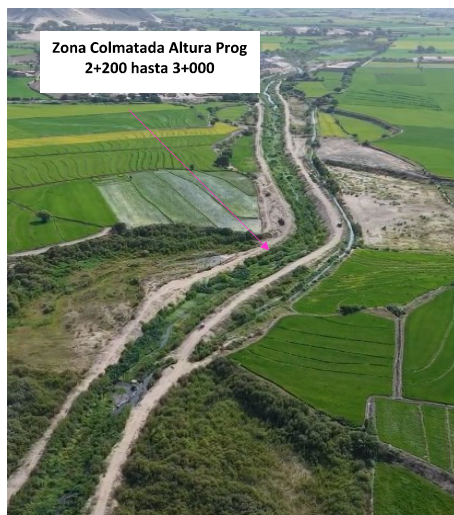
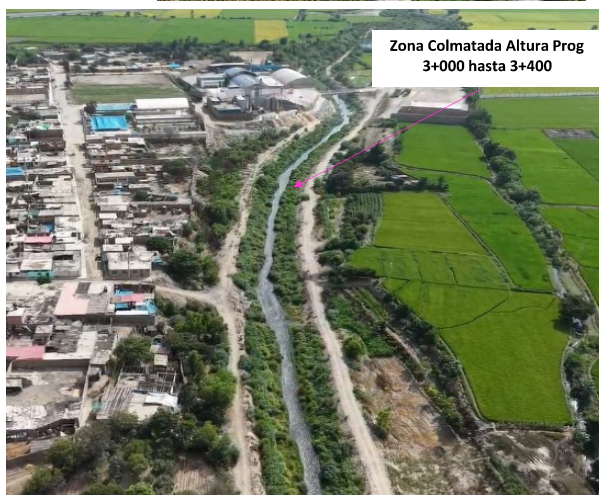
FOTOGRAFÍA N° 01: Vista desde el dron desde La Progr 0+000 (Canal Aereo) hasta Prog 3+400 (Puente Tambo Real)
Zona Colmatada y Esbrozada en Ambos Margenes y Eje de la Quebrada, zona a intervenir para la Limpieza y
Descolmatación

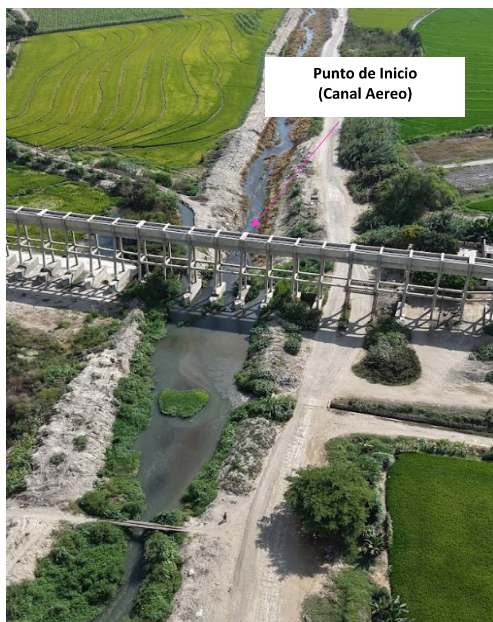
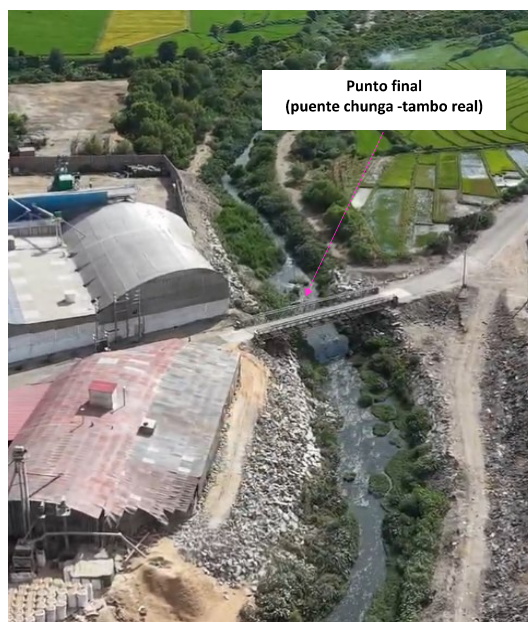
Punto de Inicio
(Canal Aereo)

Punto final
(puente chungu - tambo real)

FOTOGRAFÍA N° 02: Vista de Dron, Puntos de Inicio (Canal Aereo) y Punto Final (Puente Chunga - Tambo Real) del Tramo L=3.40 prox Km

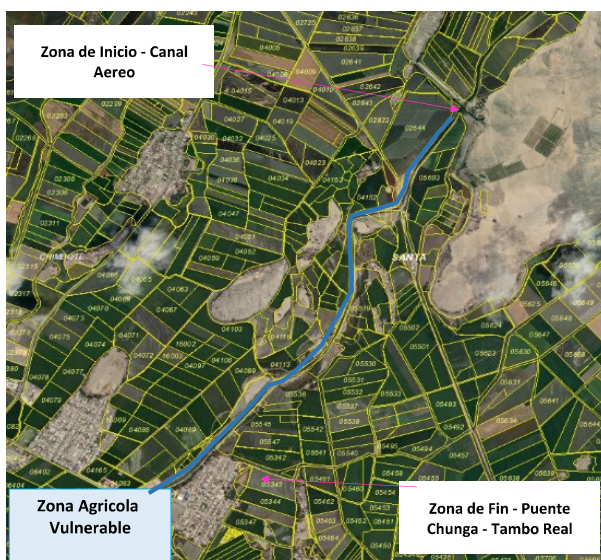
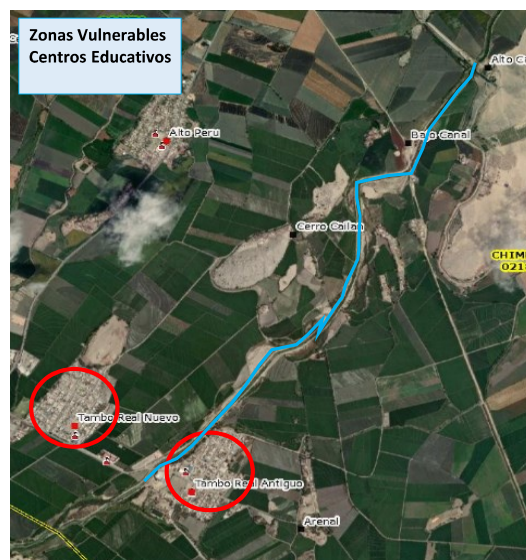
Zona de Inicio - Canal
Aereo

Zona Agrícola
Vulnerable

Zona de Fin - Puente
Chunga - Tambo Real

Zonas Vulnerables
Centros Educativos

FOTOGRAFÍA N° 03: Zonas vulnerables en Zona Agrícola y Sector Educación del Tramo Rio Shisho desde Canal Aereo Prog 0+000 Hasta Prog: 3+400 Puente Chunga (Tambo Real)

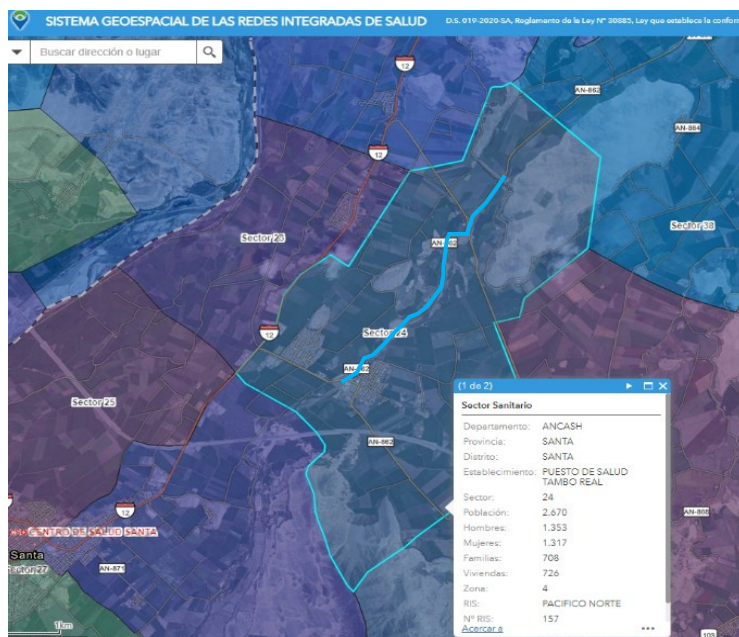
FOTOGRAFÍA N° 04: Zonas vulnerables en Salud del Sector Sanitario del Puesto de Salud Tambo Real del Tramo Quebrada Cascajal desde Canal Aereo Prog 0+000 Hasta Prog: 3+400 Puente Chunga (Tambo Real)
