FICHA TÉCNICA REFERENCIAL DE PUNTOS CRÍTICOS PARA EL MANTENIMIENTO DE CAUCE, EN EL SECTOR CHIGUATA 1, DISTRITO DE MARIANO MELGAR, PROVINCIA DE AREQUIPA, DEPARTAMENTO DE AREQUIPA

FTR-MC-PREV N° 0176-2026-ANA-AAA.CO-ALA.CH

PROPUESTA DE LA ACTIVIDAD: LIMPIEZA Y DESCOLMATACIÓN PARA EL MANTENIMIENTO DE CAUCE EN EL AFLUENTE 2- QUEBRADA EL HUARANGAL, SECTOR CHIGUATA 1, DISTRITO DE MARIANO MELGAR, PROVINCIA DE AREQUIPA, DEPARTAMENTO DE AREQUIPA

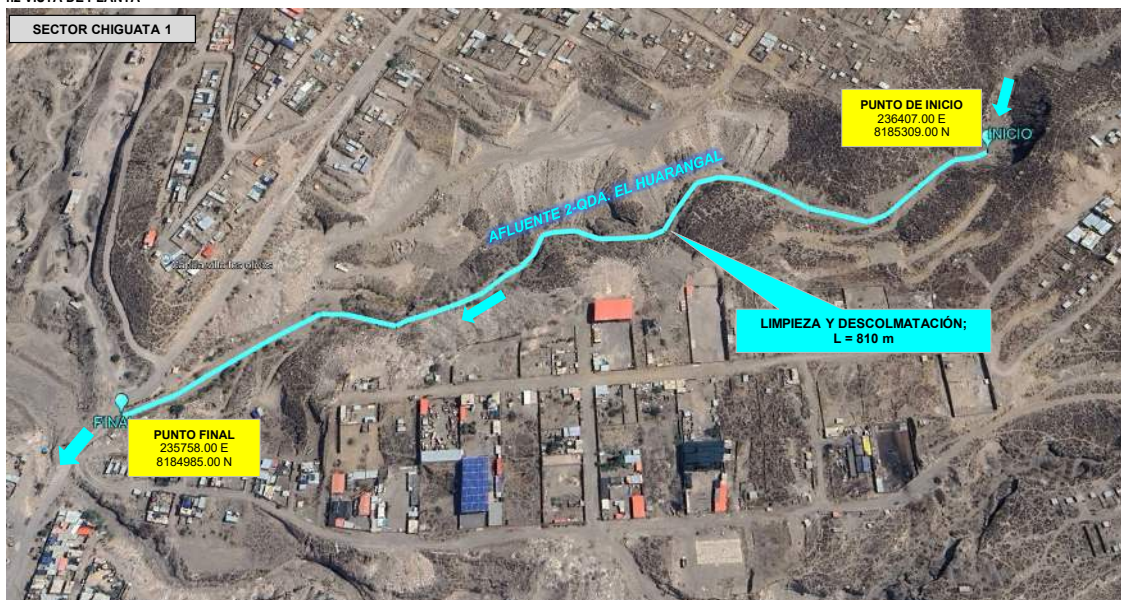
4.2 VISTA DE PLANTA

Inicial			Final			Margen	Observación
	Este (X):	Norte (Y):	Zona	Este (X):	Norte (Y):	Zona		
TRAMO	236,407.00	8,185,309.00	19K	235,758.00	8,184,985.00	19K	EJE DE CAUCE	DESCOLMATACIÓN L= 810 m

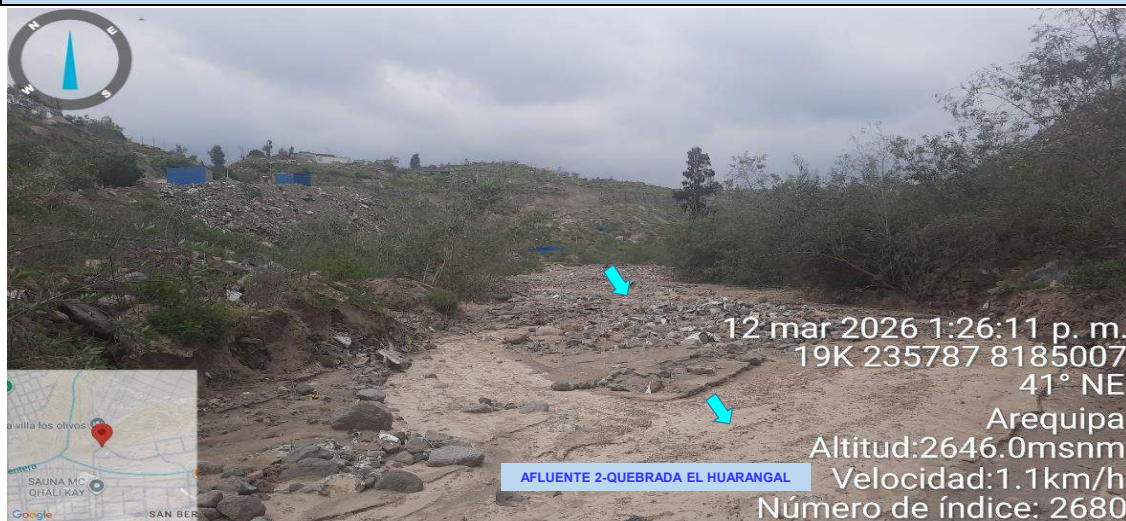
Imagen N° 1. Tramo colmatado en el sector Chiguata 1, en donde se observa sedimentación en el cauce del Afluyente 2-quebrada El Huarangal.

Tipo	Unidad de medida	Cantidad	Descripción de la propuesta	Observaciones
LIMPIEZA Y DESCOLMATACIÓN	Km	0.81	810 m de Limpieza y Descolmatación del cauce del Afluente 2-quebrada El Huarangal, 8.00 m, de ancho, y de corte de 0.70 m	
ELIMINACIÓN DE MATERIAL EXCEDENTE	m3	4,989.60	4989.60 m3 de eliminación de material excedente

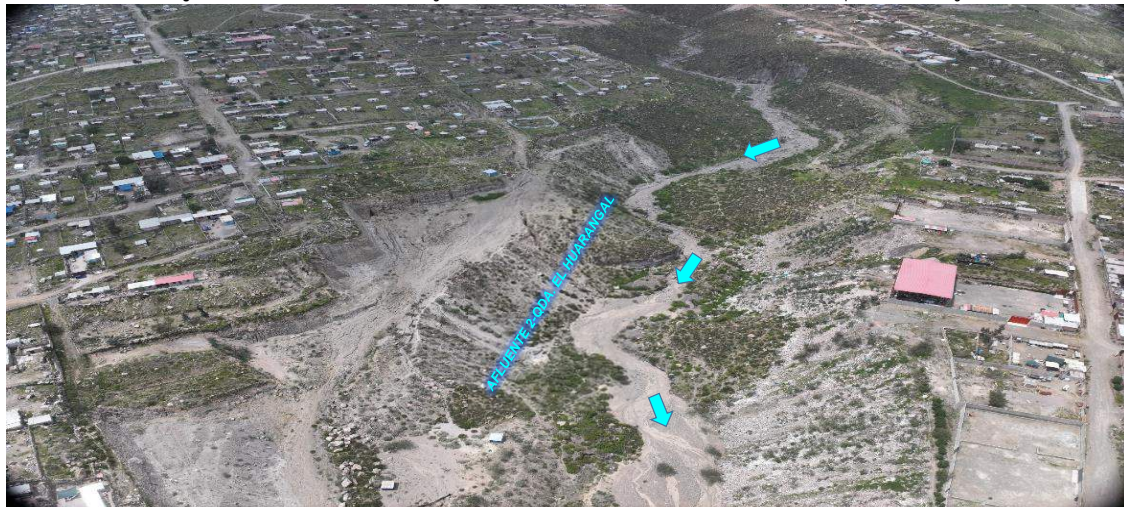
Imagen N° 2. Zona colmatada en el tramo, en donde se observa sedimentación en el cauce del Afluyente 2-quebrada El Huarangal.

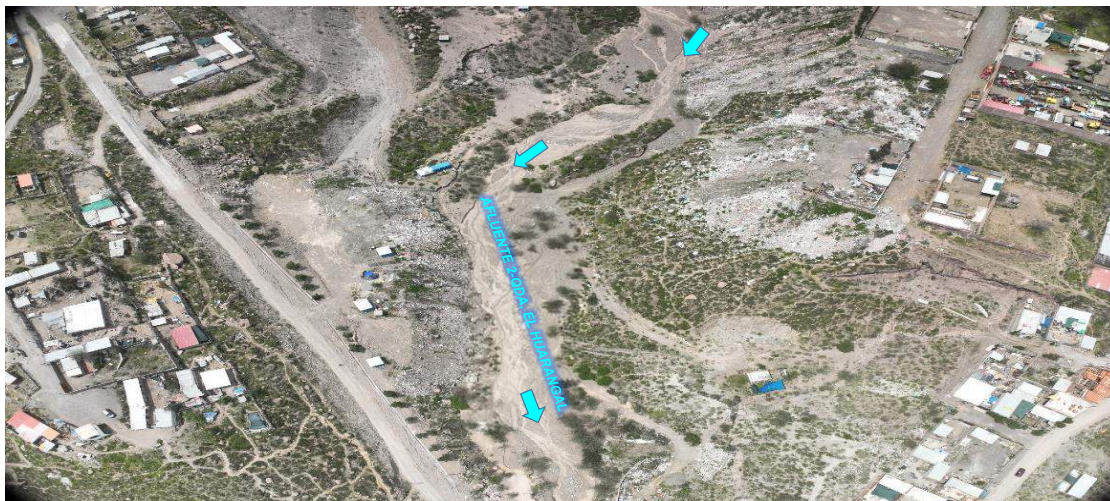
Imagen N° 3. Zona colmatada en el tramo, en donde se observa sedimentación en el cauce del Afluente 2-quebrada El Huarangal.
