FICHA TÉCNICA REFERENCIAL DE PUNTO CRÍTICO PARA EL MANTENIMIENTO DE CAUCE, EN EL SECTOR CHOJÑACHOJÑANI IV, DISTRITO DE PILCUYO, PROVINCIA EL COLLAO, DEPARTAMENTO DE PUNO.

FTR-MC-PREV N° 0204-2026-ANA-AAA.TIT-ALA.ILAVE

PROPUESTA DE LA ACTIVIDAD: LIMPIEZA, DESCOLMATACIÓN Y CONFORMACION DE BORDO CON MATERIAL PROPIO DEL CAUCE DEL RIO ZAPATILLA, SECTOR CHOJÑACHOJÑANI IV, DISTRITO PILCUYO, PROVINCIA EL COLLAO, DEPARTAMENTO DE PUNO.

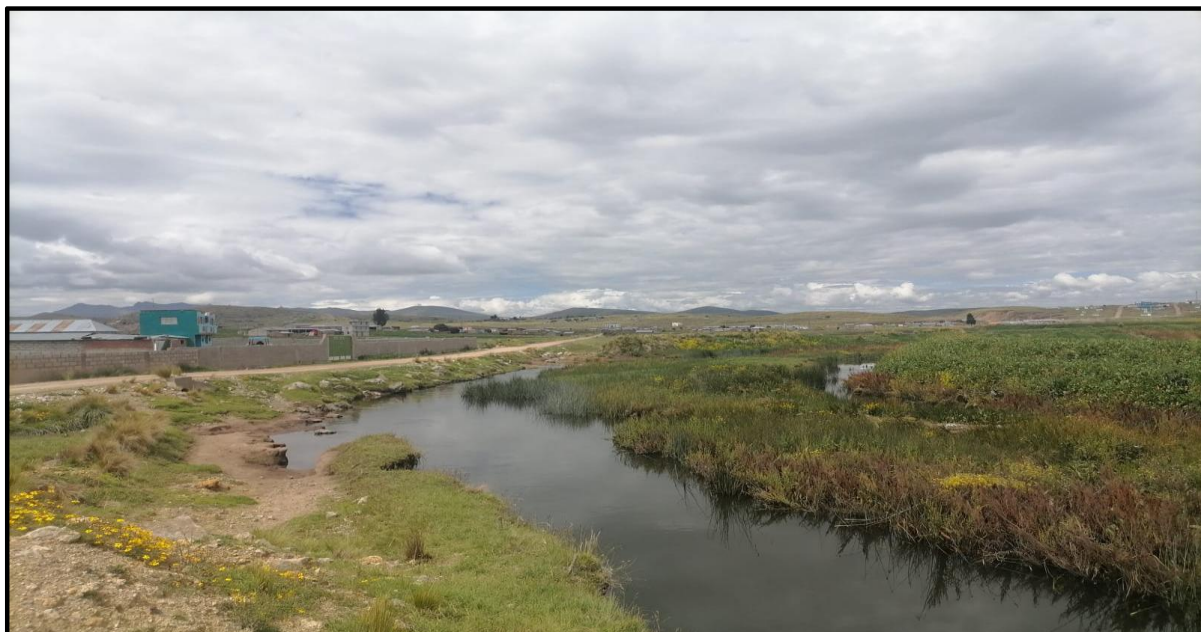
**FOTO N°01:**

La imagen muestra un tramo del Río Zapatilla cercano a un camino donde se observa el cauce el cual presenta un nivel de agua relativamente elevado y zonas de desborde hacia áreas bajas con vegetación abundante, lo que indica la presencia de planicies de inundación activas. Estas condiciones reflejan la susceptibilidad del río a crecidas estacionales que pueden afectar la infraestructura vial y las áreas urbanas cercanas del río Zapatilla.

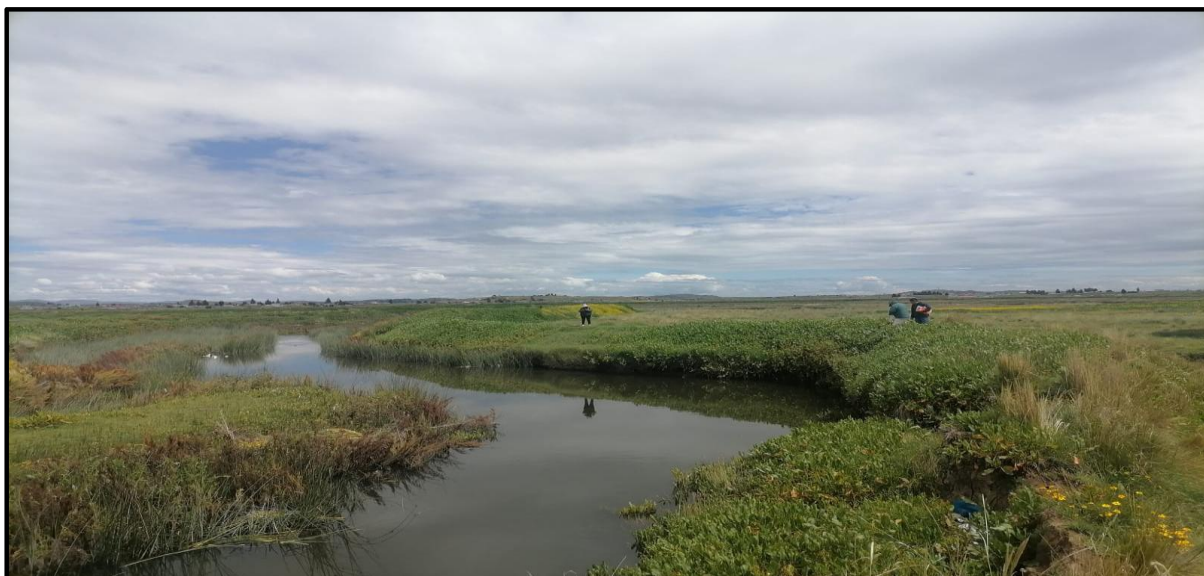
**FOTO N°02:**

La imagen muestra el cauce fluvial de flujo lento que atraviesa una zona húmeda, donde el agua mantiene una interacción constante con el suelo, generando procesos hidrológicos como la erosión lateral en las orillas. Se observa abundante vegetación ribereña que actúa como protección natural del suelo, reduciendo la pérdida de sedimentos y estabilizando el cauce. Asimismo, el canal evidencia un proceso de descolmatación natural.
