FICHA TÉCNICA REFERENCIAL DE PUNTO CRÍTICO PARA EL MANTENIMIENTO DE CAUCE, SECTOR SAN JUAN BELLAVISTA, DISTRITO JULI, PROVINCIA CHUCUITO, DEPARTAMENTO DE PUNO

FTR-MC-PREV N° 0205-2026-ANA-AAA.TIT-ALA.ILAVE

PROPUESTA DE LA ACTIVIDAD: LIMPIEZA, DESCOLMATACIÓN Y CONFORMACION DE BORDOS CON MATERIAL PROPIO DEL CAUCE DE LA QUEBRADA SIHUEJAHUIRA, SECTOR SAN JUAN BELLAVISTA, DISTRITO JULI, PROVINCIA CHUCUITO, DEPARTAMENTO DE PUNO.

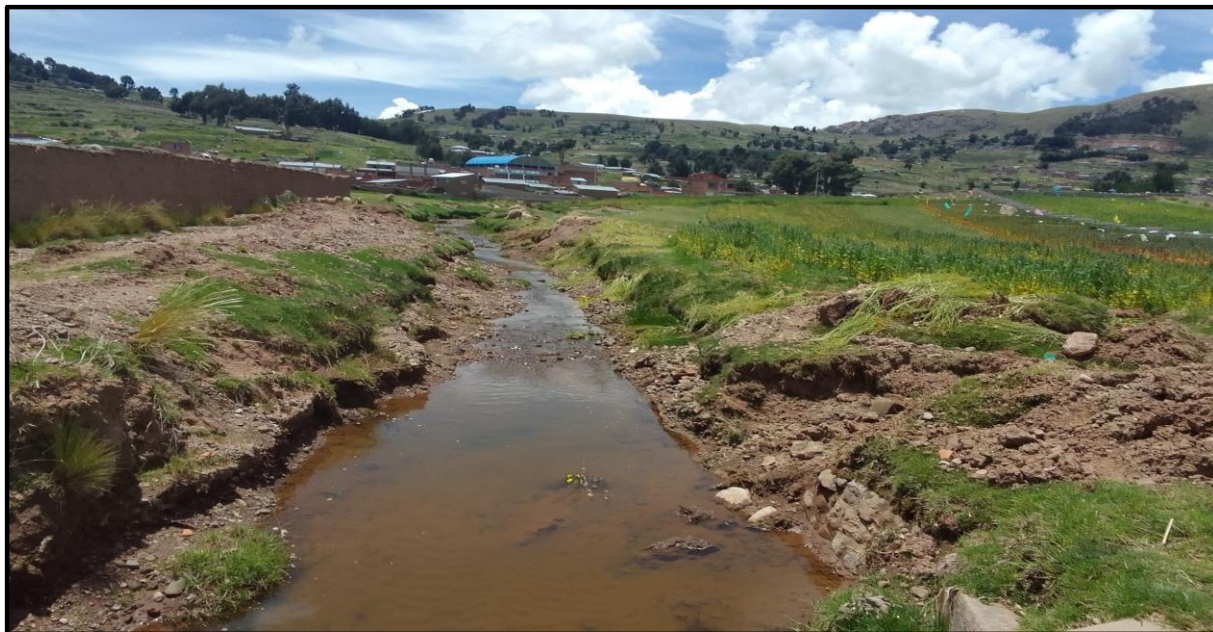
FOTO N°01:

La imagen evidencia un cauce con procesos de erosión fluvial lateral, observándose socavación en las márgenes y arrastre de material detrítico hacia el lecho. Asimismo, se aprecia acumulación de sedimentos y desarrollo de vegetación ribereña, lo que reduce la sección hidráulica y la capacidad de conducción del flujo. Estas condiciones incrementan la probabilidad de desbordes e inundaciones en periodos de máximas avenidas, por lo que se recomienda la descolmatación, limpieza y encauzamiento del cauce.

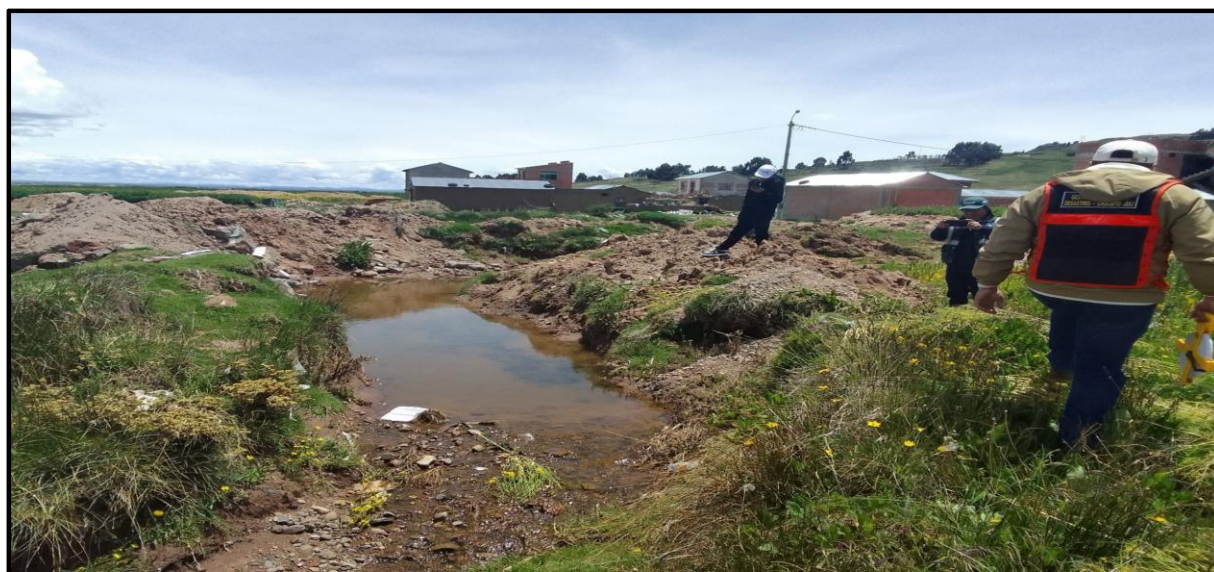
FOTO N°02:

La imagen muestra un tramo de quebrada con flujo hídrico superficial de baja profundidad que atraviesa un cauce natural con presencia de sedimentos, material suelto y vegetación ribereña. En el área se observa personal realizando labores de inspección técnica y registro fotográfico para la evaluación de las condiciones del cauce. Asimismo, se identifican viviendas cercanas, lo que evidencia la proximidad del sistema hídrico a una zona periurbana potencialmente expuesta a riesgos hidrológicos.
