FICHA TÉCNICA REFERENCIAL DE PUNTO CRÍTICO PARA EL MANTENIMIENTO DE CAUCE, EN EL SECTOR PAMPA HERMOSA, DISTRITO SANTO DOMINGO DE ANDA, PROVINCIA DE LEONCIO PRADO, DEPARTAMENTO DE HUANUCO

FTR-MC-PREV N° 0221-2026-ANA-AAA.H-ALA.TINGO MARIA

PROPUESTA DE LA ACTIVIDAD: LIMPIEZA, DESCOLMATACIÓN Y CONFORMACION DE BORDO CON MATERIAL PROPIO DEL RIO PACAE, SECTOR PAMPA HERMOSA, DISTRITO SANTO DOMINGO DE ANDA, PROVINCIA DE LEONCIO PRADO, DEPARTAMENTO DE HUANUCO

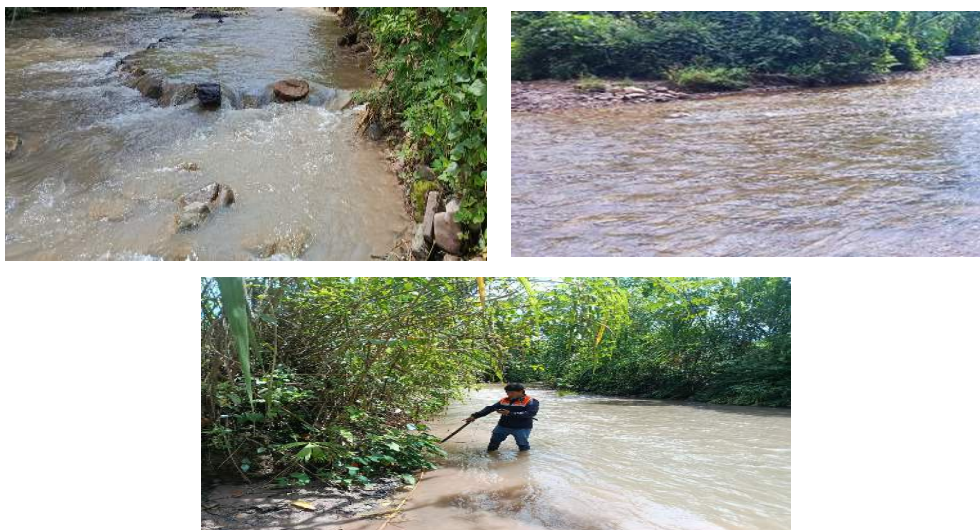
FIGURA N°01, 02 y 03: SE OBSERVA EL TRAMO DEL RIO PACAE COLMATADO, AFECTANDO A LA POBLACION Y PARTE DE LA CARRETERA EN EL SECTOR PAMPA HERMOSA

Se tiene registro de inundaciones en el año 2017, 2019, 2020, 2022, 2024, trayendo considerables daños a los habitantes del sector Ppampa Hermosa, ubicado a la margen izquierda del río Pacae, inundación que causó pérdida de bienes materiales, caída de puente peatonal, destrucción de infraestructura vial, infraestructura hidráulica, desaparición de terrenos agrícolas en producción y de infraestructura de servicios.
