**FICHA TÉCNICA REFERENCIAL DE PUNTOS CRÍTICOS PARA EL MANTENIMIENTO DE CAUCE, EN EL SECTOR CRUZ DE MAYO, DISTRITO DE HUANCABAMBA, PROVINCIA DE OXAPAMPA, DEPARTAMENTO DE PASCO**

FTR-MC-PREV N° 0293-2026-ANA-AAA-U-ALA.PE

**PROPUESTA DE LA ACTIVIDAD:** LIMPIEZA Y DESCOLMATACION PARA EL MANTENIMIENTO DE CAUCE EN EL RIO CHOROBAMBA, EN EL SECTOR CRUZ DE MAYO, DISTRITO DE HUANCABAMBA, PROVINCIA DE OXAPAMPA, DEPARTAMENTO DE PASCO

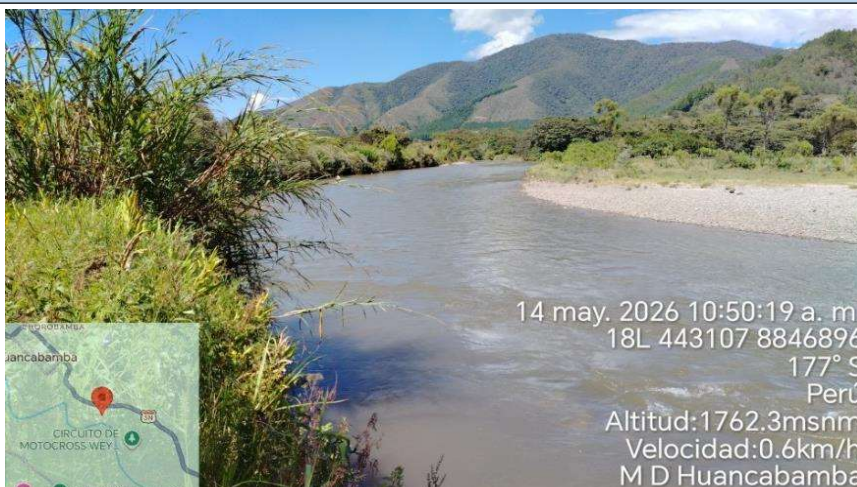
**FIGURA N° 01:** VISTA PROXIMO AL PUNTO DE INICIO DEL TRAMO CRITICO EN EL RIO CHOROBAMBA, SECTOR CRUZ DE MAYO, DITRITO HUANCABAMBA, SE OBSERVA CAUCE COLMATADO, MARGEN IZQUIERDA.

| Tipo | Unidad de medida | Cantidad | Descripción de la propuesta | Observaciones |
|---|---|---|---|---|
| LIMPIEZA Y DESCOLMATACIÓN | Km | 0.42 | Limpieza y Descolmatación del cauce del Río Chorobamba en una longitud de 422.00 m en un ancho de cauce de 40.00 m y una altura de corte de 0.70 m | |

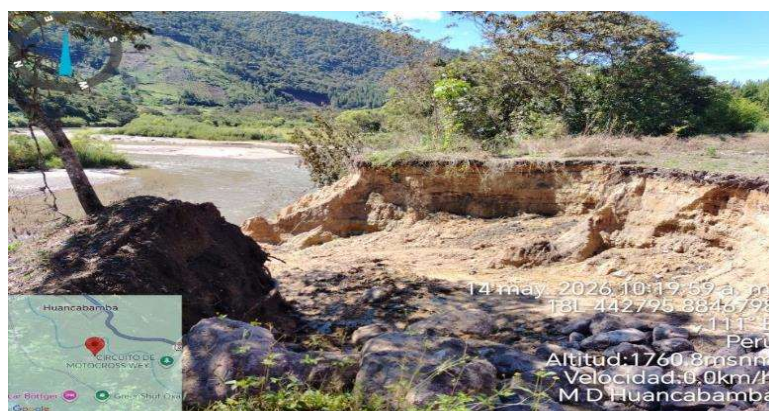
**FIGURA N° 02:** Erosión en margen izquierda del río Chorobamba metros antes del punto final de tramo, sector Cruz de Mayo, distrito Huancabamba-Oxapampa- Pasco

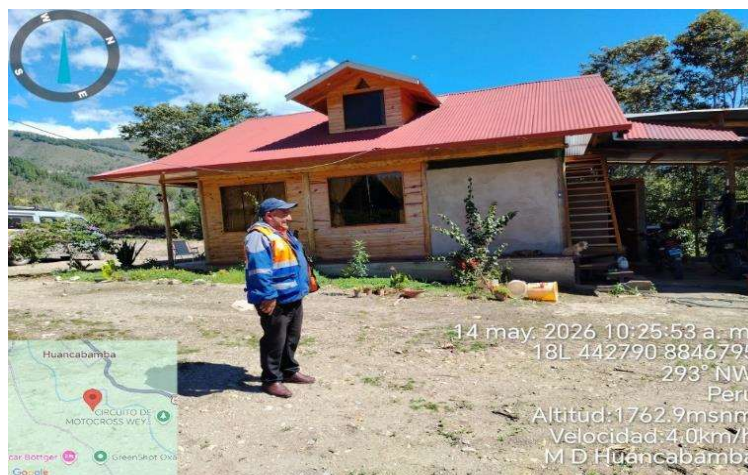
**FIGURA N° 03:** Viviendas expuestas del sector Cruz de Mayo en margen izquierda del río Chorobamba metros antes del punto final de tramo, distrito Huancabamba-Oxapampa- Pasco
