**FICHA TÉCNICA REFERENCIAL DE PUNTOS CRÍTICOS PARA EL MANTENIMIENTO DE CAUCE, EN EL SECTOR SAN CARLOS, DISTRITO DE HUANCABAMBA, PROVINCIA DE OXAPAMPA, DEPARTAMENTO DE PASCO.**

**FTR-MC-PREV N° 0297-2026-ANA-AAA-U-ALA.PE**

**PROPUESTA DE LA ACTIVIDAD:** LIMPIEZA Y DESCOLMATACION PARA EL MANTENIMIENTO DE CAUCE DEL RIO CHOROBAMBA, EN EL SECTOR SAN CARLOS, DISTRITO DE HUANCABAMBA, PROVINCIA DE OXAPAMPA, DEPARTAMENTO DE PASCO.

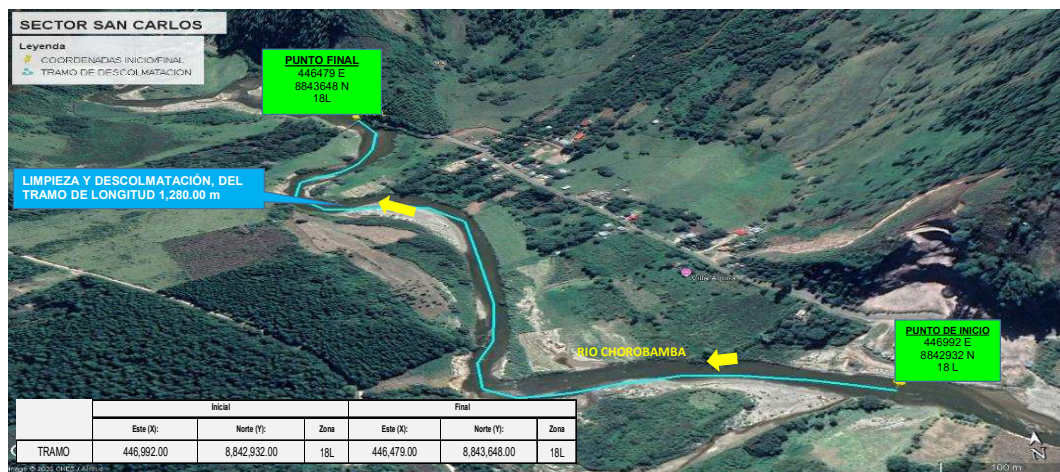
##### 4.2. VISTA DE PLANTA

| Tipo | Unidad de medida | Cantidad | Descripción de la propuesta | Observaciones |
|---|---|---|---|---|
| LIMPIEZA Y DESCOLMATACIÓN | Km | 1.28 | Limpieza y Descolmatación del cauce del Río Chorobamba en una longitud de 1,280.00 m en un ancho de cauce de 30.00 m y una altura de corte de 0.90 m | |

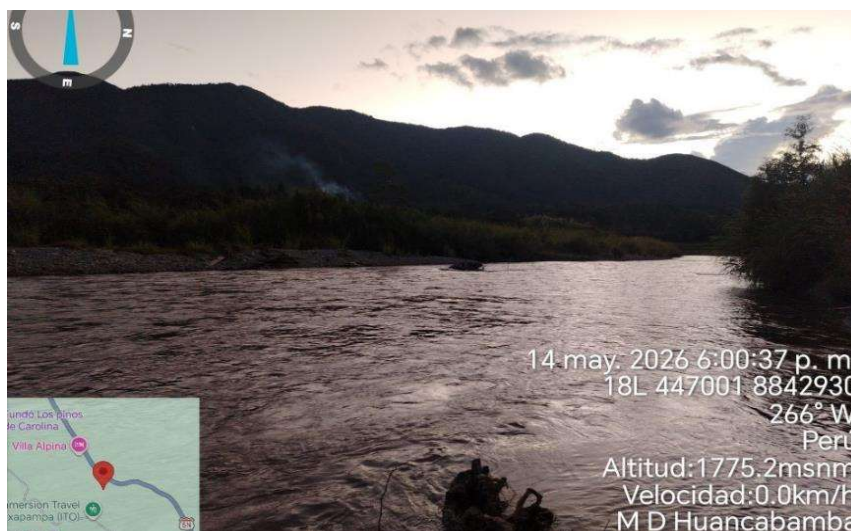
FIGURA N° 01: VISTA DEL PUNTO DE INICIO DEL TRAMO CRITICO EN EL RIO CHOROBAMBA, SECTOR SAN CARLOS, DISTRITO HUANCABAMBA - OXAPAMPA- PASCO.

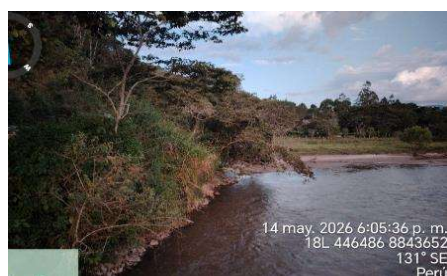
FIGURA N° 02: Vista de la margen derecha del río ChoroBamba cerca al punto final, se observa la erosion, sector San Carlos, distrito Huancabamba.

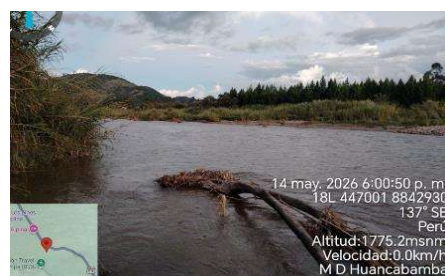
FIGURA N° 03: Vista del cauce del río ChoroBamba, aguas arriba del punto inicial, se observa erosión en la margen izquierda.

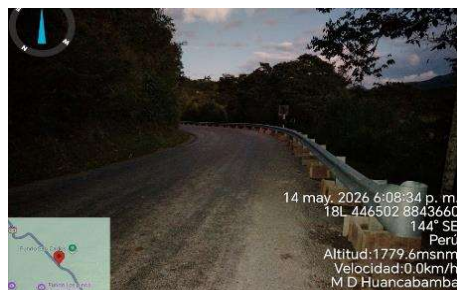
FIGURA N° 04: Vista de la vía nacional une la ciudad de Oxapampa a Huancabamba, distrito Huancabamba-Oxapampa

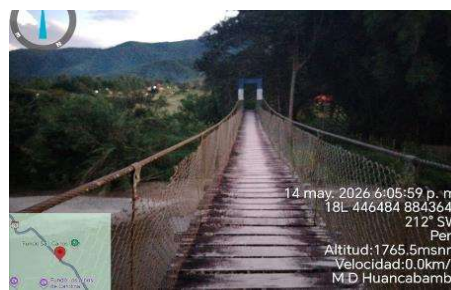
FIGURA N° 05: Vista del puente peatonal Palao, sector San Carlos, distrito Huancabamba-Oxapampa Pasco.
