**FICHA TÉCNICA REFERENCIAL DE PUNTOS CRÍTICOS PARA EL MANTENIMIENTO DE CAUCE, EN EL SECTOR EL OLIVAR, DISTRITO DE SANTA ROSA DE QUIVES, PROVINCIA DE CANTA, DEPARTAMENTO DE LIMA**

**FTR-MC-PREV N° 0319-2026-ANA-AAA-CF-ALA-CHRL**

**PROPUESTA DE LA ACTIVIDAD:** LIMPIEZA, DESCOLMATACIÓN Y CONFORMACIÓN DE BORDOS EN AMBAS MÁRGENES DEL RÍO CHILLÓN, SECTOR EL OLIVAR, DISTRITO DE SANTA ROSA DE QUIVES, PROVINCIA DE CANTA, DEPARTAMENTO DE LIMA.

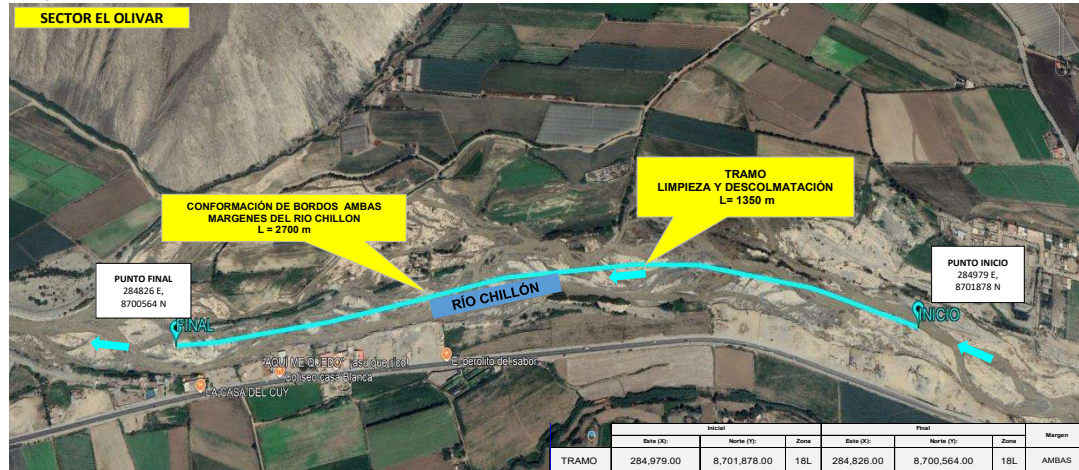
### 4.2 VISTA DE PLANTA

| Tipo | Unidad de medida | Cantidad | Descripción de la propuesta | Observaciones |
|---|---|---|---|---|
| CONFORMACIÓN DE BORDOS CON MATERIAL PROPIO | Km | 2.70 | 2700.00 m, en total de Conformación de bordos, siendo 1350 m, en la margen izquierda del Río Chillón, y 1350 m, en la margen derecha del río Chillón. | |

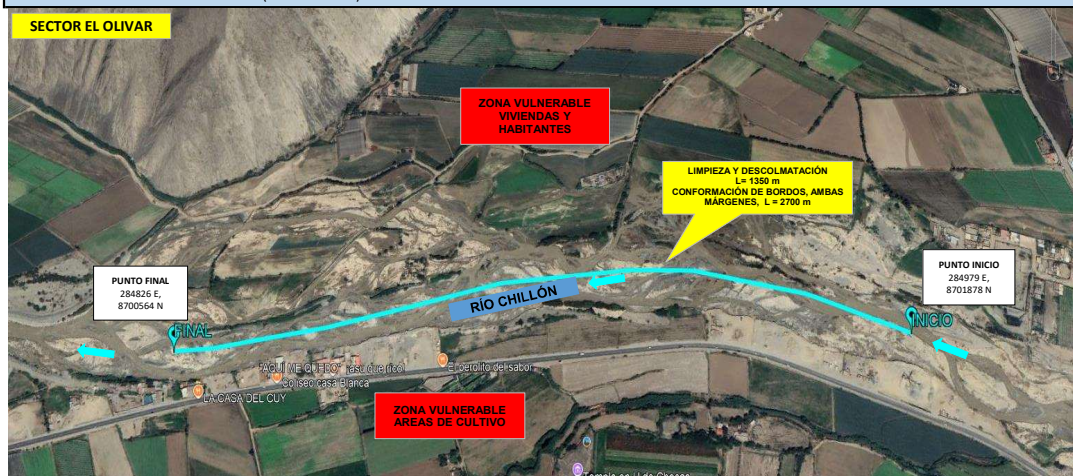
5.- IMAGEN SATELITAL DE ZONA VULNERABLE(GOOGLE EARTH)

| TRAMO | Inicial | | | Final | | | Margen | Observación |
|---|---|---|---|---|---|---|---|---|
| | 284,979.00 | 8,701,878.00 | 18L | 284,826.00 | 8,700,564.00 | 18L | AMBAS | DESCOLMATACIÓN L= 1350 m; CONFORMACIÓN DE BORDOS; L= 2700 m. |

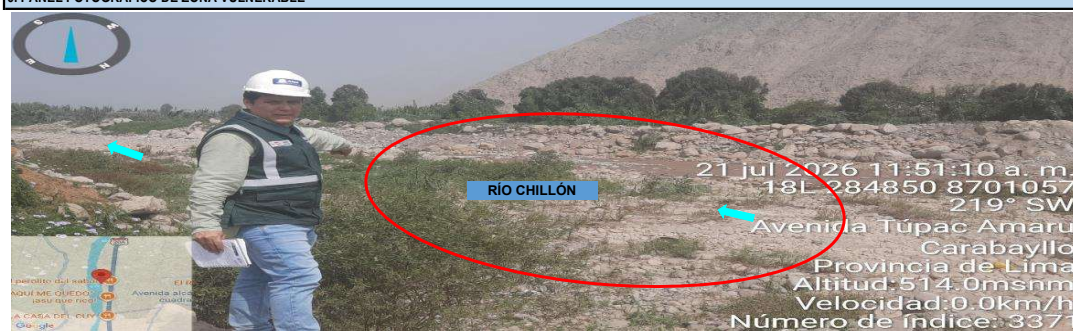
Imagen N° 1. Tramo del cauce del río Chillón, que se encuentra colmatado por el material de sedimentación, y con vegetación; y en su margen derecha una conformación de bordo deteriorado.

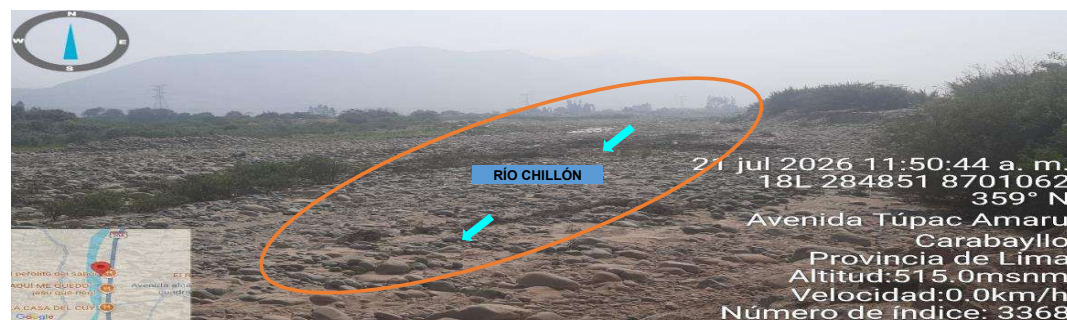
Imagen N° 2. Zona de tramo que se encuentra colmatado material propio traído por el río Chillón, se observa pequeños meandros el cauce y sin protección para los cultivos.
