**FICHA TÉCNICA REFERENCIAL DE PUNTO CRÍTICO PARA EL MANTENIMIENTO DE CAUCE, EN EL SECTOR PUENTE GEBIL EN EL RÍO GEBIL, DISTRITO DE OMIA, PROVINCIA DE RODRÍGUEZ DE MENDOZA, DEPARTAMENTO DE AMAZONAS**

**FTR-MC-PREV N° 0308-2026-ANA-AAA.H-ALA.HC**

**PROPUESTA DE LA ACTIVIDAD:** LIMPIEZA, DESCOLMATACIÓN Y CONFORMACION DE BORDOS CON MATERIAL PROPIO DEL CAUCE DEL RIO GEBIL, EN EL SECTOR DEL PUENTE GEBIL, DISTRITO DE OMIA, PROVINCIA DE RODRIGUEZ DE MENDOZA, DEPARTAMENTO DE AMAZONAS

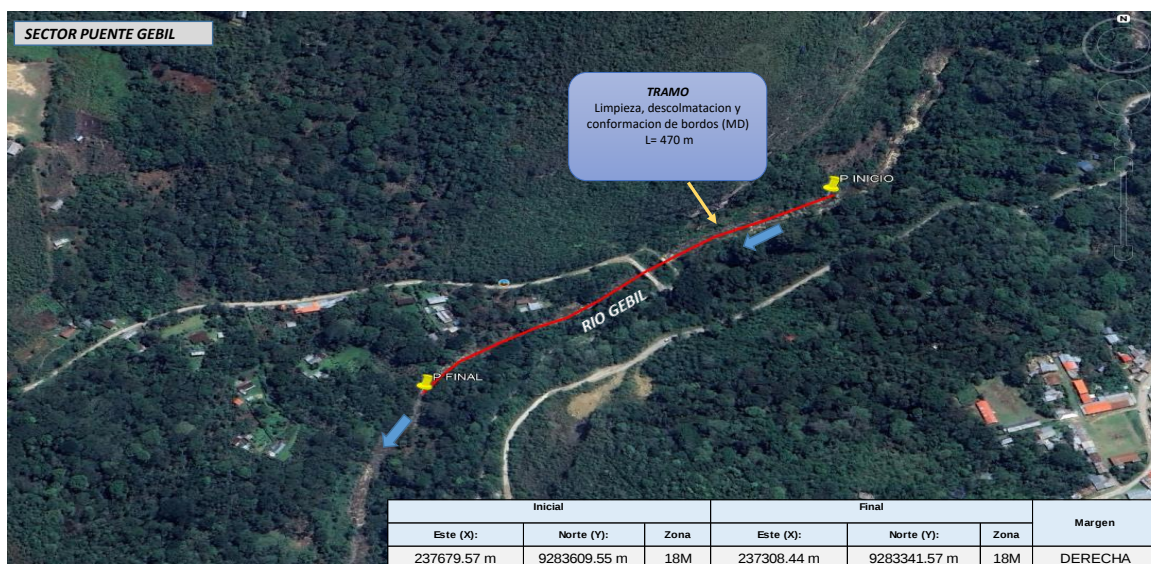
SECCIÓN TÍPICA DEL RÍO A DESCOLMATAR

h media = 1.25 m  
B = 25.0 m

| Tipo | Unidad de medida | Cantidad | Descripción de la propuesta | Observaciones |
|---|---|---|---|---|
| LIMPIEZA Y DESCOLMATACIÓN | km | 0.47 | limpieza y descolmatacion del cauce del rio Gebil | |
| CONFORMACIÓN DE BORDOS CON MATERIAL PROPIO | Km | 0.47 | conformacion de bordos con material propio | |

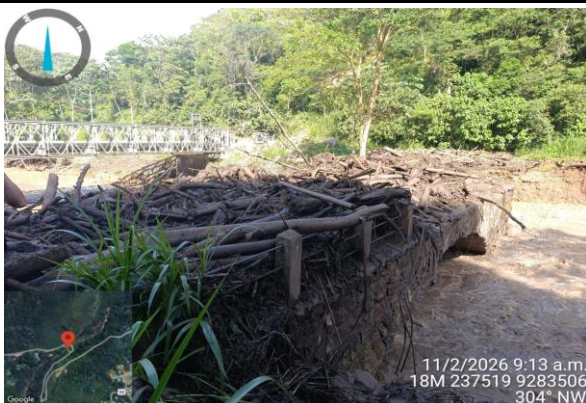
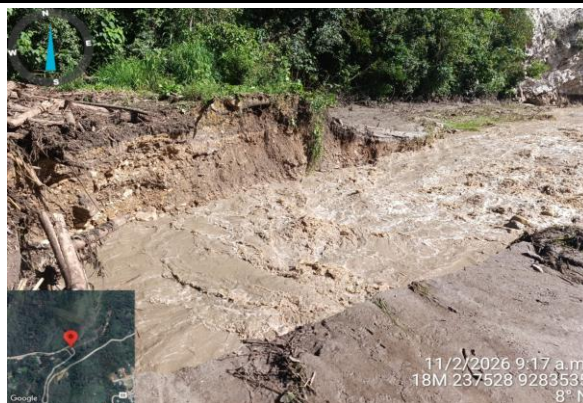
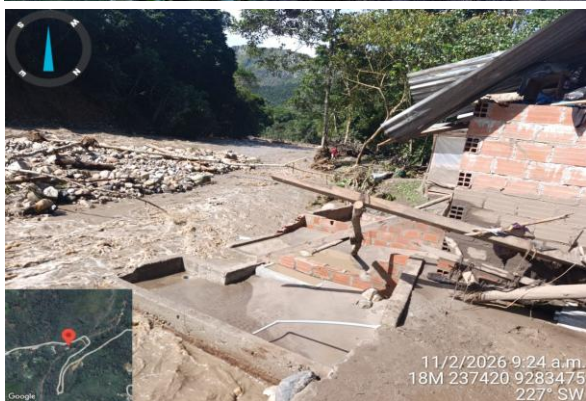
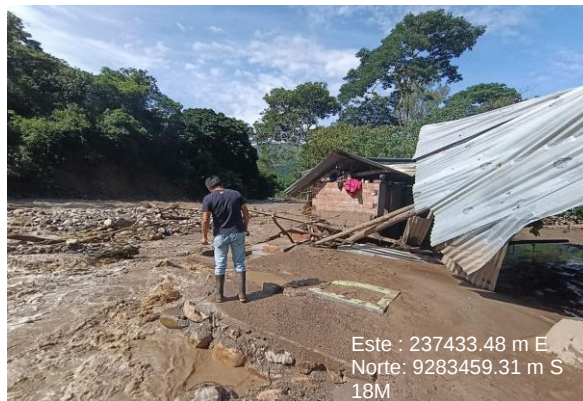
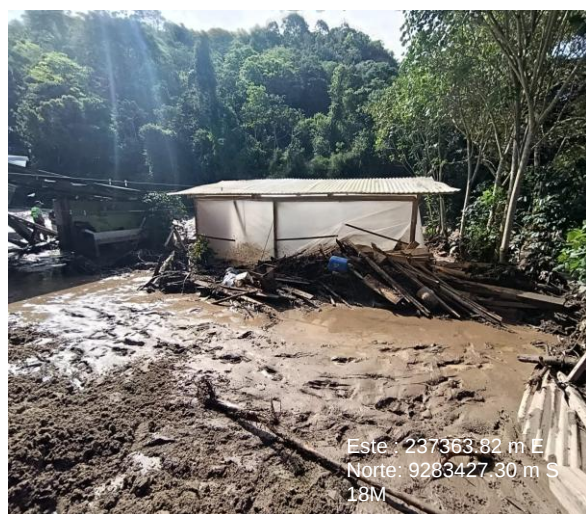
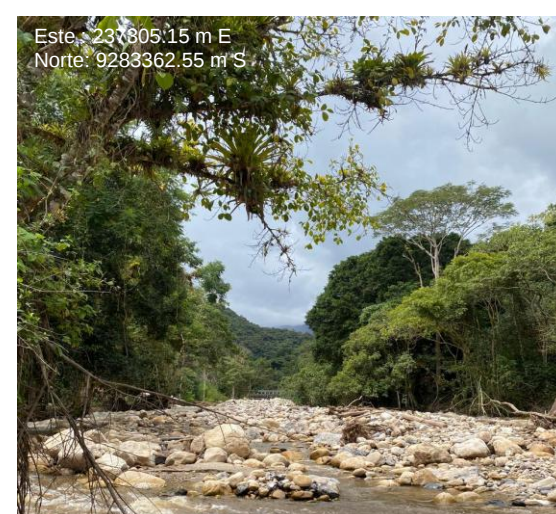
## 6. PANEL FOTOGRÁFICO DE ZONA VULNERABLE

En el cauce del río Gebil se observa una importante presencia de material granular grueso, conformado principalmente por bolonería y fragmentos rocosos de diámetro superior a 8 pulgadas, evidenciando un régimen hidráulico de alta energía y capacidad de transporte sólido. La acumulación de estos materiales dentro del cauce contribuye progresivamente a procesos de colmatación, variación del flujo hidráulico y afectación de la capacidad de conducción del río.

FOTOGRAFÍAS MARGEN DERECHA DEL RIO GEBIL EN EL SECTOR PUENTE GEBIL
