## FICHA TÉCNICA REFERENCIAL DE PUNTO CRÍTICO PARA EL MANTENIMIENTO DE CAUCE, EN EL SECTOR YUNGUI, DISTRITO IHUARÍ, PROVINCIA HUARAL, DEPARTAMENTO DE LIMA

FTR-MC-PREV N° 0341-2026-ANA-AAA.CF-ALA.CHH

**PROPUESTA DE LA ACTIVIDAD:** LIMPIEZA , DESCOLMATACIÓN Y CONFORMACIÓN DE BORDOS CON MATERIAL PROPIO DEL CAUCE DE LA QUEBRADA YUNGUI, SECTOR YUNGUI, DISTRITO IHUARÍ, PROVINCIA HUARAL, DEPARTAMENTO DE LIMA.

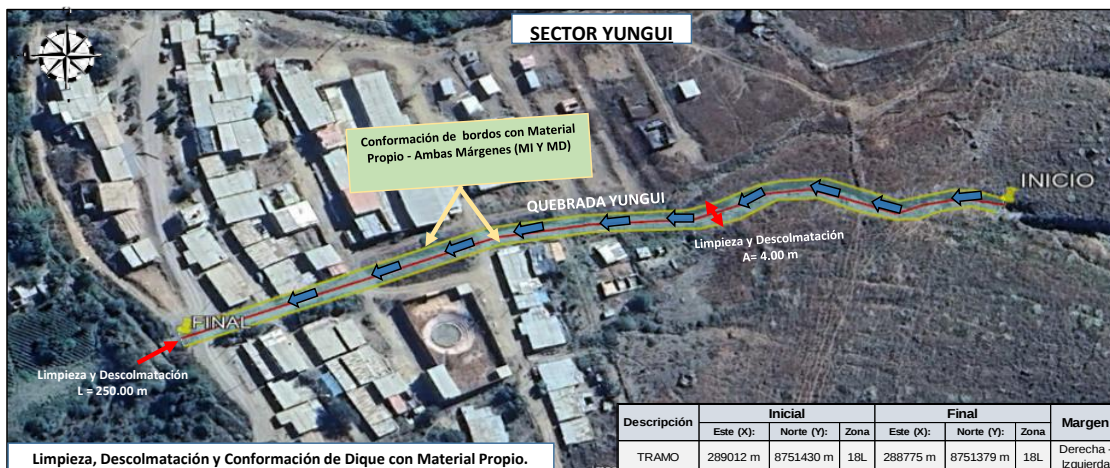
##### VISTA DE PLANTA

##### VISTA DE PERFIL

##### SECCIÓN TÍPICA DEL RÍO A DESCOLMATAR

| Tipo | Unidad de medida | Cantidad | Descripción de la propuesta | Observaciones |
|---|---|---|---|---|
| CONFORMACIÓN DE BORDOS CON MATERIAL PROPIO | Km | 0.50 | conformación de bordos con material propio en ambos márgenes de la quebrada Yungui, siendo una longitud total de 500 m | |

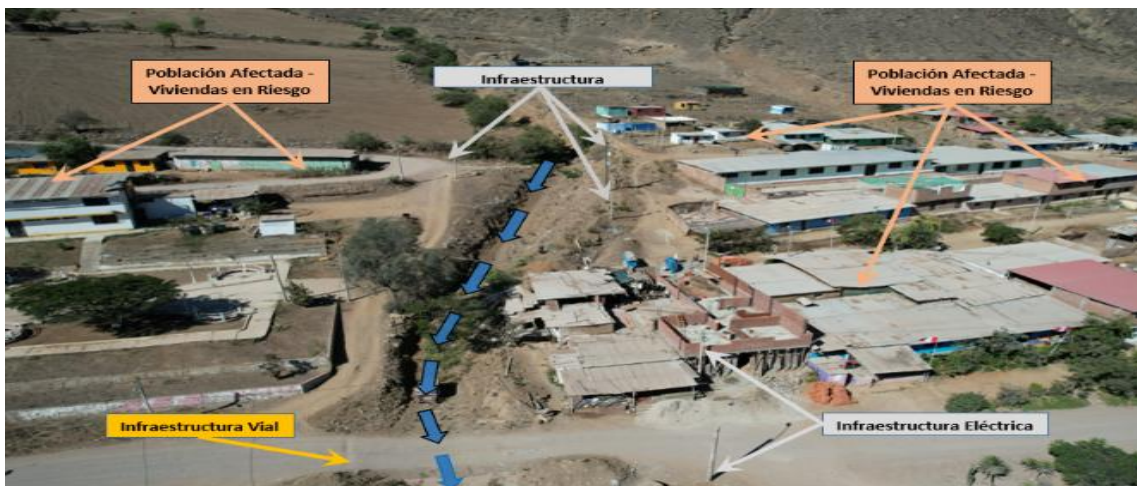
FIGURA N°01: TRAMO CRÍTICO EN LA QUEBRADA YUNGUI, EN EL SECTOR YUNGUI, DISTRITO DE IHUARI, PROVINCIA DE HUARAL - LIMA.

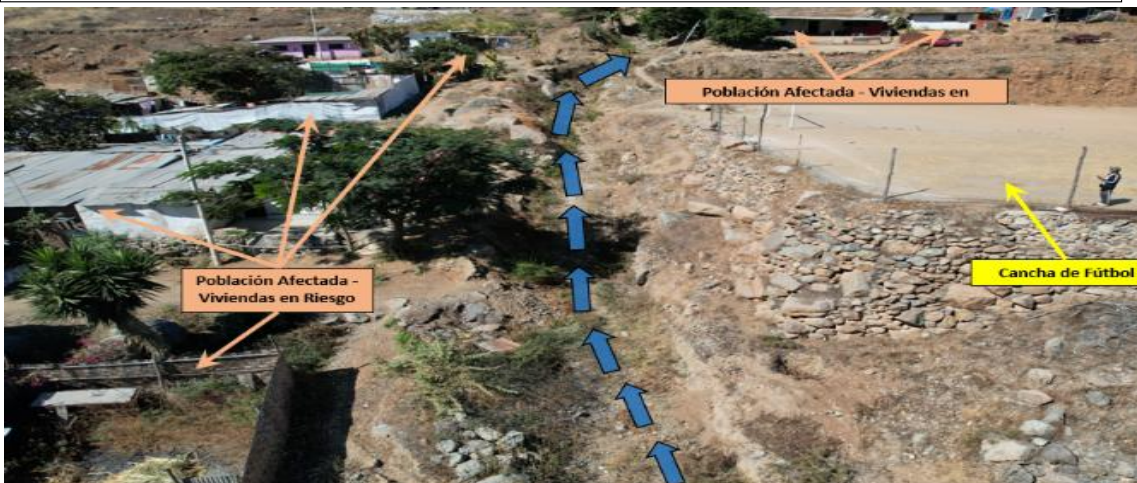
FIGURA N°02: POBLACION Y VIVIENDAS AFECTADAS - MARGEN IZQUIERDA Y CANCHA DE FUTBOL, EN EL SECTOR YUNGUI, DISTRITO DE IHUARI, PROVINCIA DE HUARAL - LIMA.

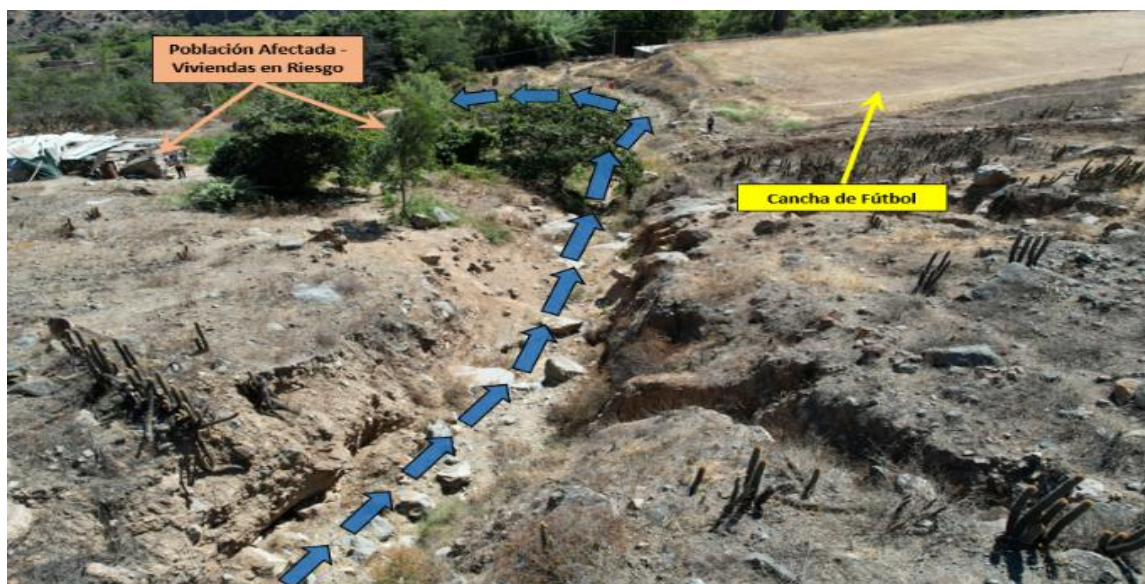
FIGURA N°03: PARTE ALTA DE QUEBRADA YUNGUI, EN EL SECTOR YUNGUI, DISTRITO DE IHUARI, PROVINCIA DE HUARAL - LIMA.
