**FICHA TÉCNICA REFERENCIAL DE PUNTO CRÍTICO PARA EL MANTENIMIENTO DE CAUCE, SECTOR CALLANTAMA, DISTRITO DE LAMPIAN, PROVINCIA HUARAL, DEPARTAMENTO DE LIMA**

FTR-MC-PREV N° 0342-2026-ANA-AAA.CF-ALA.CHH

**PROPUESTA DE LA ACTIVIDAD:** LIMPIEZA, DESCOLMATACIÓN Y CONFORMACIÓN DE BORDOS CON MATERIAL PROPIO DEL CAUCE DE LA QUEBRADA CALLANTAMA, SECTOR CALLANTAMA, DISTRITO LAMPIAN, PROVINCIA HUARAL, DEPARTAMENTO DE LIMA.

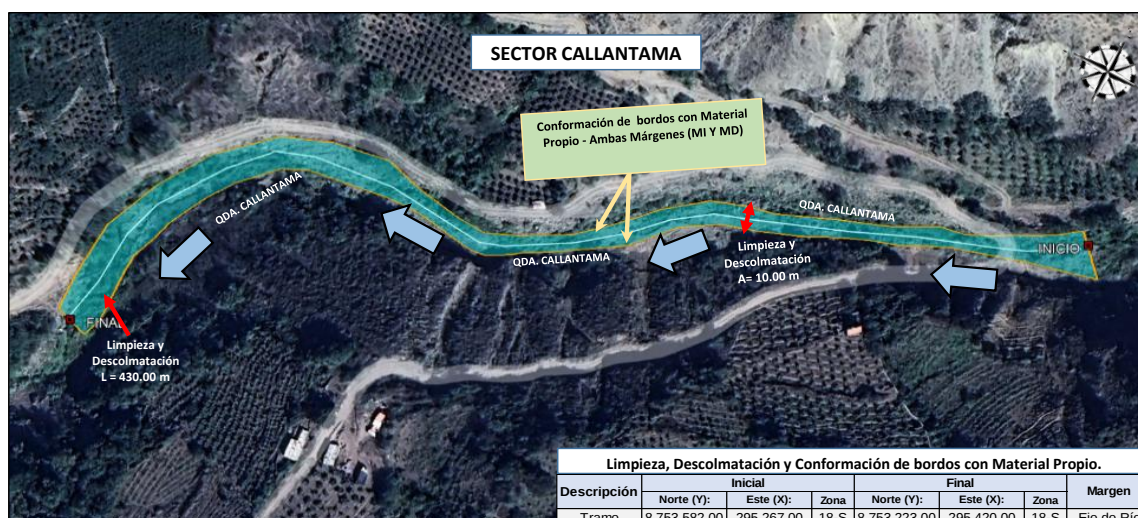
##### VISTA DE PLANTA

##### VISTA DE PERFIL

##### SECCIÓN TÍPICA DEL RÍO A DESCOLMATAR

| Tipo | Unidad de medida | Cantidad | Descripción de la propuesta | Observaciones |
|---|---|---|---|---|
| CONFORMACIÓN DE BORDOS CON MATERIAL PROPIO | Km | 0.86 | conformacion de bordos con material propio en ambas márgenes de la quebrada CALLANTAMA, siendo una longitud total de 0.86 Km. | |

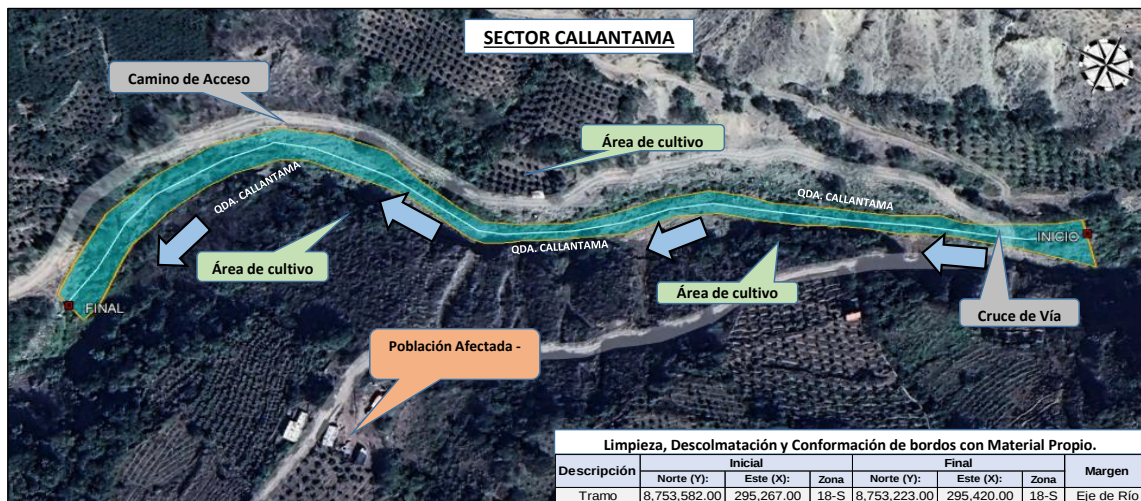
## 5.- IMAGEN SATELITAL DE ZONA VULNERABLE(GOOGLE EARTH)

| | Inicial | | | Final | | | Margen | Observación |
|---|---|---|---|---|---|---|---|---|
| TRAMO | 295267 m | 8753582 m | 18L | 295420 m | 8753223 m | 18L | DERECHA | Descolmatación L= 0.43 km |

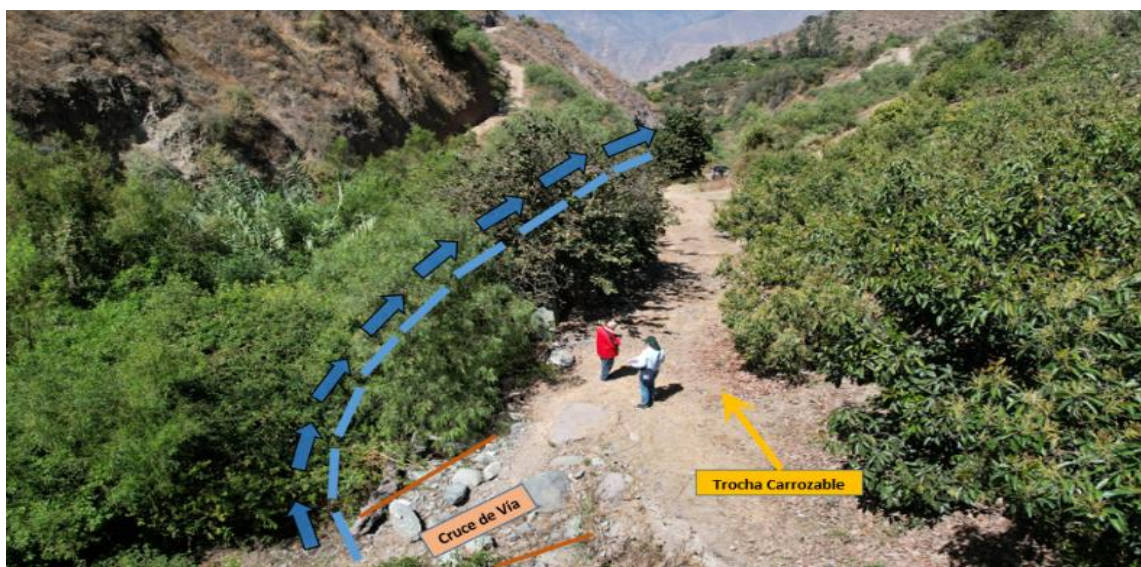
FIGURA N°01: CRUCE DE VIA Y TROCHA CARROZABLE EN MARGEN DERECHA DE LA QUEBRADA, EN EL SECTOR YUNGUI, DISTRITO DE IHUARI, PROVINCIA DE HUARAL - LIMA.

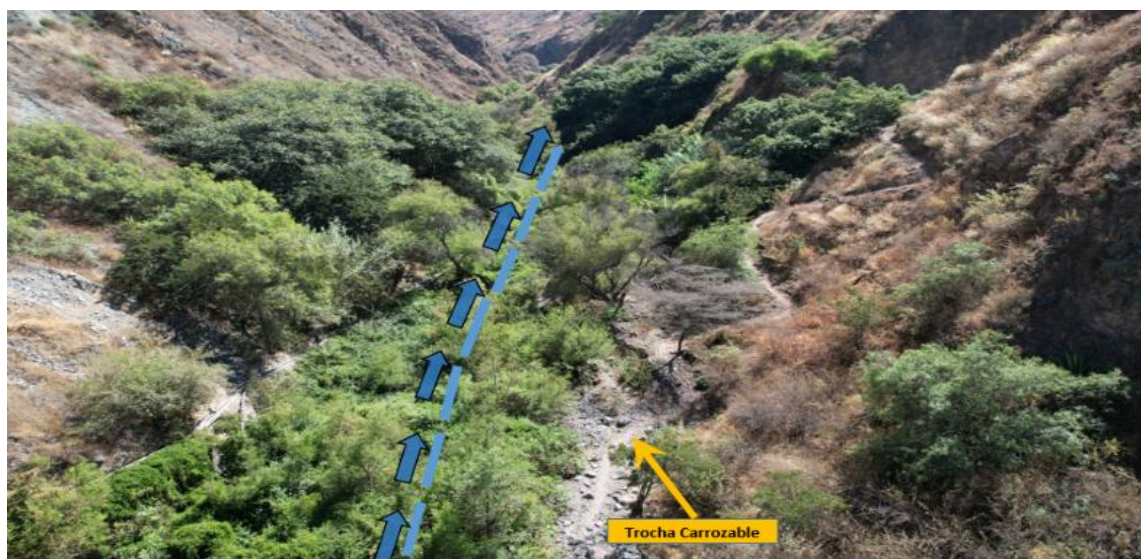
FIGURA N°02: MARGEN DERECHA DE LA QUEBRADA SE ENCUENTRA LA TROCHA CARROZABLE EN DONDE EL NIVEL DE LA TROCHA ESTA POR DEBAJO DEL NIVEL DE LA QUEBRADA POR EXCESO DE SEDIMENTOS.

| Tipo | Unidad de medida | Cantidad | Descripción de la propuesta | Observaciones |
|---|---|---|---|---|
| LIMPIEZA Y DESCOLMATACIÓN | km | 0.43 | limpieza y descolmatacion del cauce de la quebrada CALLANTAMA | Cauce colmatado |

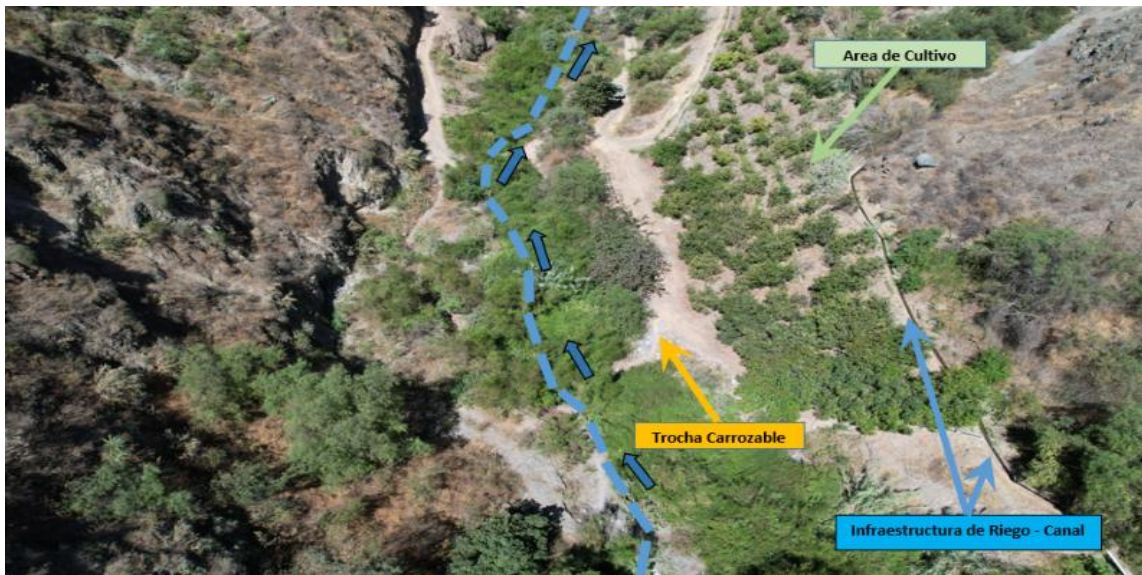
FIGURA N°03: TROCHA CARROZABLE, INFRAESTRUCTURA DE RIEGO Y ÁREA DE CULTIVO (ZONAS VULNERABLES), EN EL SECTOR YUNGUI, DISTRITO DE HUARI, PROVINCIA DE HUARAL - LIMA.
