## FICHA TÉCNICA REFERENCIAL DE PUNTO CRÍTICO PARA EL MANTENIMIENTO DE CAUCE, EN EL SECTOR PISQUILLO - ORCÓN, DISTRITO AUCALLAMA, PROVINCIA HUARAL, DEPARTAMENTO DE LIMA

FTR-MC-PREV N° 0347-2026-ANA-AAA.CF-ALA.CHH

**PROPUESTA DE LA ACTIVIDAD:** LIMPIEZA, DESCOLMATACIÓN Y CONFORMACION DE BORDOS CON MATERIAL PROPIO DEL CAUCE DE LA QUEBRADA ORCÓN, SECTOR PISQUILLO - ORCÓN, DISTRITO AUCALLAMA, PROVINCIA HUARAL, DEPARTAMENTO DE LIMA.

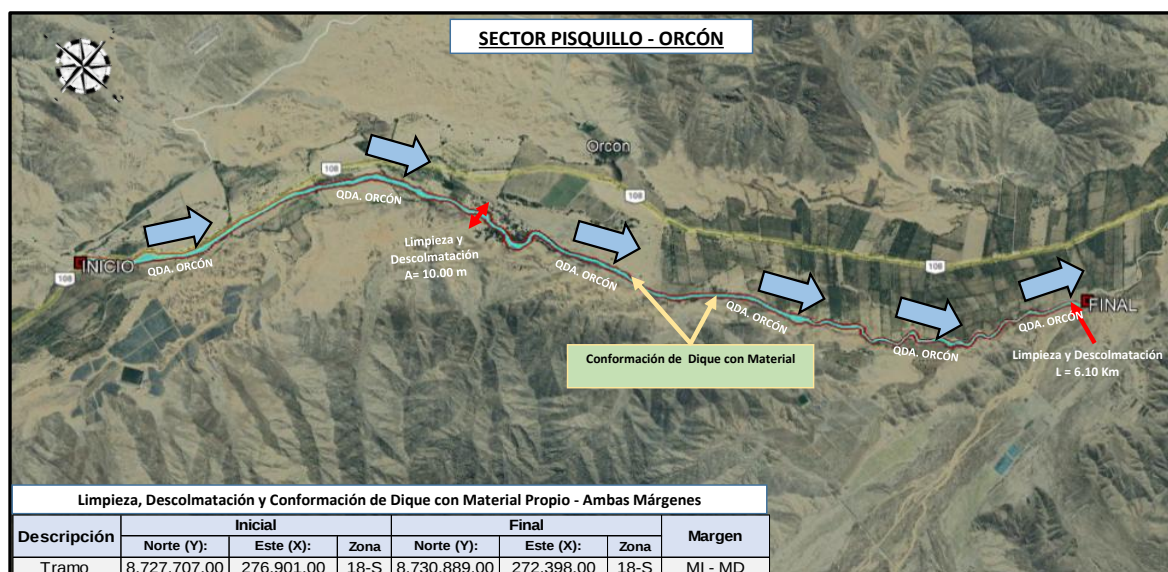
**4.-ESQUEMA DE PROPUESTA TÉCNICA:****VISTA DE PERFIL****SECCIÓN TÍPICA DEL RÍO A DESCOLMATAR**

**VISTA DE PLANTA**

| Tipo | Unidad de medida | Cantidad | Descripción de la propuesta | Observaciones |
|---|---|---|---|---|
| LIMPIEZA Y DESCOLMATACIÓN | km | 6.10 | Limpieza y descolmatación del cauce de la Qda. Orcón | Cauce colmatado |
| CONFORMACIÓN DE BORDOS CON MATERIAL PROPIO | Km | 12.20 | Conformación de bordos con material propio en ambos márgenes de La Qda. Orcón. | |

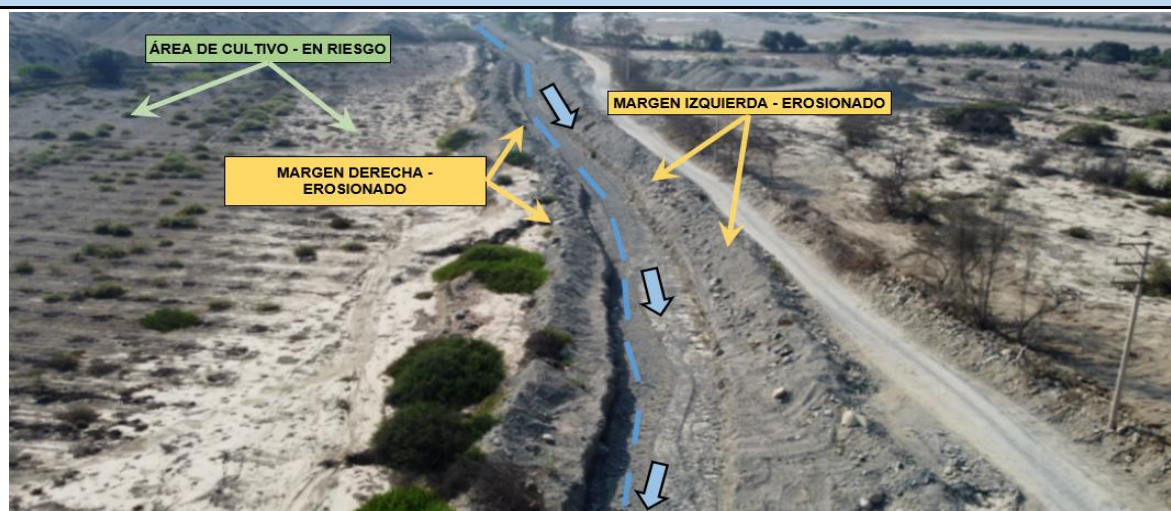
FIGURA N°01: DIQUES EN AMBOS MARGENES DEL CAUCE SE ENCUENTRA EN ESTADO DE EROSION AVANZADA, CON DESBORDE HACIA AMBOS LADOS, CAUCE COLMATADO Y A LA MARGEN IZQUIERDA DE RIO TROCHA CARROZABLE, DE LA QDA. ORCÓN, SECTOR PISQUILLO ORCÓN, DISTRITO ACALLAMA, PROVINCIA

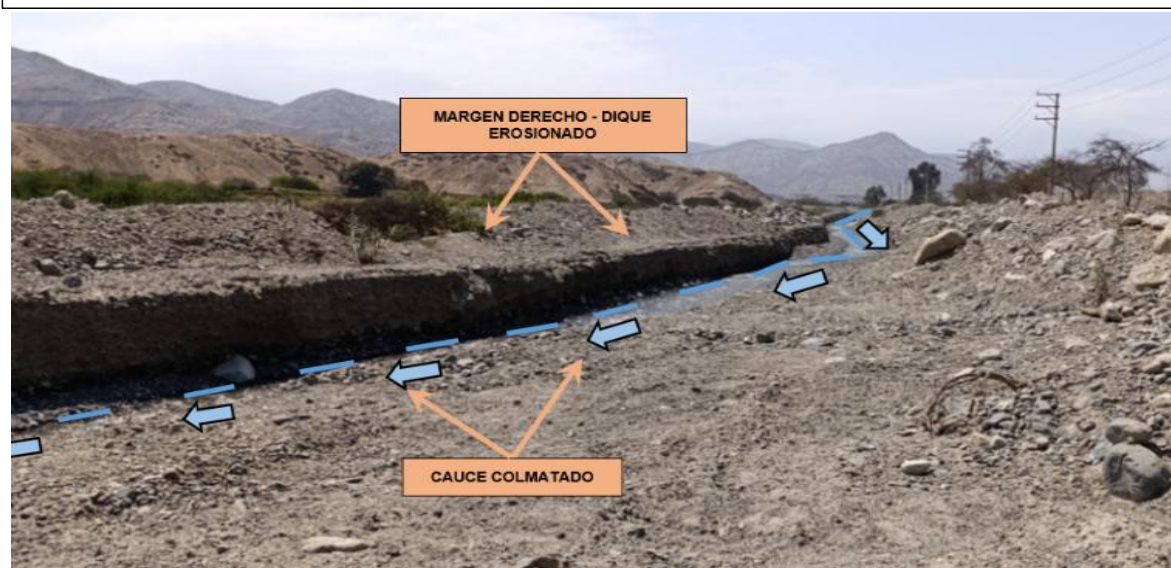
FIGURA N°02: DIQUES EROSIONADOS EN AMBOS LADOS DEL CAUCE, A SU VEZ EL CAUCE SE ENCUENTRA COLMATADO DE SEDIMENTO, DE LA QDA. ORCÓN, SECTOR PISQUILLO ORCÓN, DISTRITO ACALLAMA, PROVINCIA HUARAL Y DEPARTAMENTO DE LIMA.

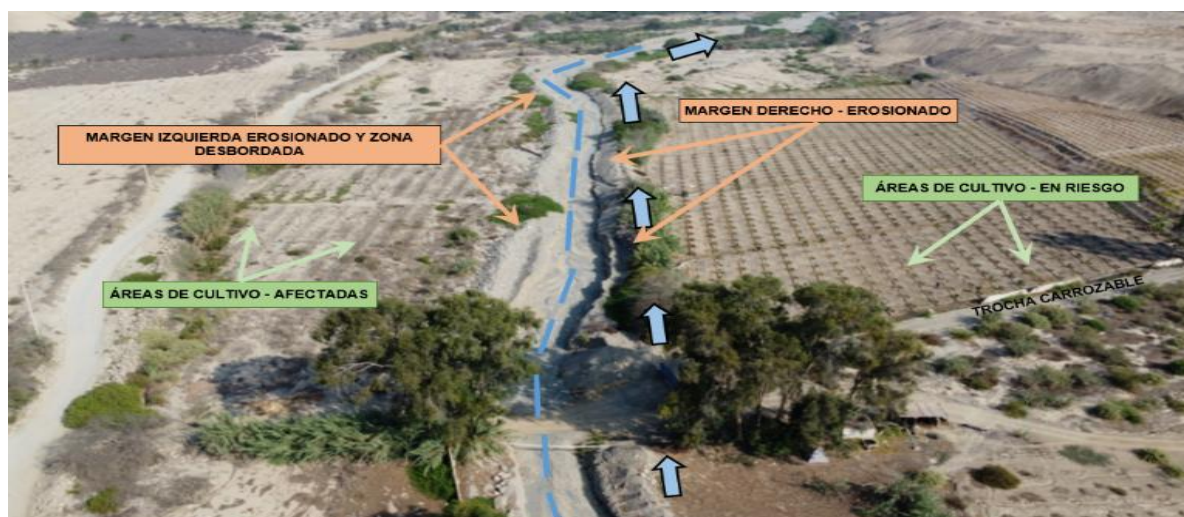
FIGURA N°03: DIQUES DE AMBOS LADOS EN ESTADO DE EROSION AVANZADA, CAUCE COLMATADO DE FLUJO DE DETRITOS, DE LA QDA. ORCÓN, SECTOR PISQUILLO ORCÓN, DISTRITO ACALLAMA, PROVINCIA HUARAL Y DEPARTAMENTO DE LIMA.

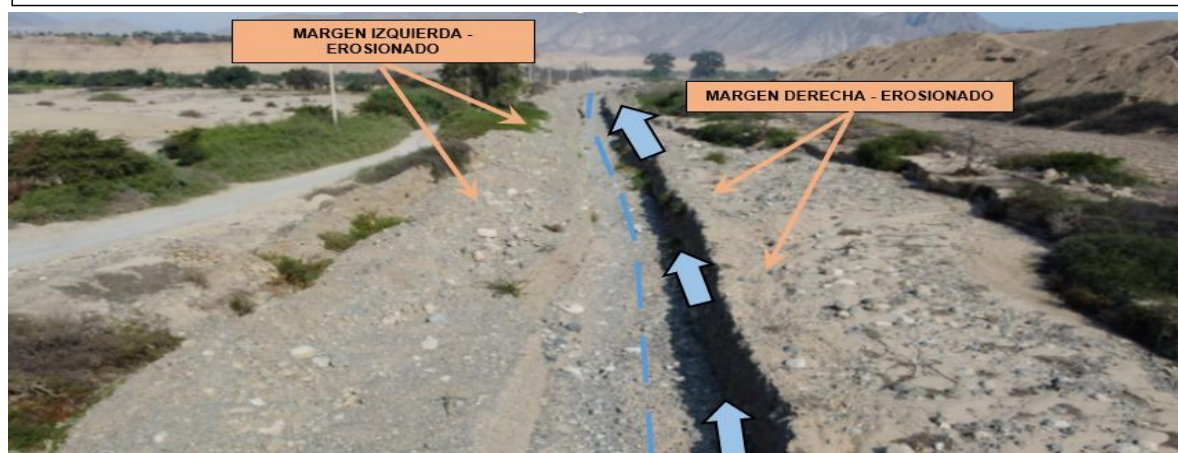
FIGURA N°04: DIQUES DE AMBOS LADOS EN ESTADO DE EROSION AVANZADA EN ALGUNOS TRAMOS NO HAY DIQUE (POR CAUSA DE EROSIÓN) Y EL CAUCE COLMATADO DE FLUJO DE DETRITOS EN LA QDA. ORCÓN, SECTOR PISQUILLO ORCÓN, DISTRITO ACALLAMA, PROVINCIA HUARAL Y DEPARTAMENTO DE LIMA.

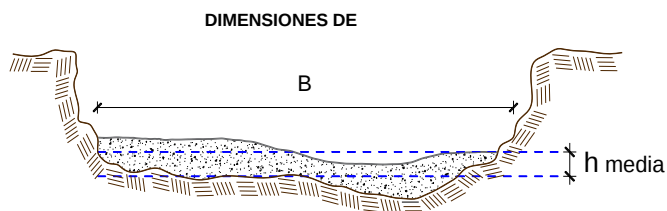
h media = 1.20 m  
B = 10.0 m

| Item | Descripción | Unid. | Nro<br>veces | Dimensiones | | | Parcial | Total |
|---|---|---|---|---|---|---|---|---|
| 01.03.01 | LIMPIEZA Y DESCOLMATACIÓN DEL CAUCE | m3 | 1.00 | 6,100.0 | 10.00 | 1.20 | 73,200.00 | 73,200.00 |
| 01.03.02 | CONFORMACIÓN DE BORDOS CON MATERIAL PROPIO | m3 | 2.00 | 6,100.0 | 2.65 | 3.00 | 96,990.00 | 96,990.00 |
