**FICHA TÉCNICA REFERENCIAL DE PUNTOS CRÍTICOS PARA EL MANTENIMIENTO DE CAUCE, EN EL SECTOR HUARAJO, DISTRITO DE RÍO GRANDE, PROVINCIA DE PALPA, DEPARTAMENTO DE ICA**

FTR-MC-PREV N° 0098-2026-ANA-AAA.CHCH-ALA.G

**PROPUESTA DE LA ACTIVIDAD:** LIMPIEZA, DESCOLMATACIÓN Y CONFORMACIÓN DE BORDOS EN AMBAS MÁRGENES DEL RÍO YANAHUANCA (RÍO GRANDE), SECTOR HUARAJO, DISTRITO DE RÍO GRANDE, PROVINCIA DE PALPA, DEPARTAMENTO DE ICA

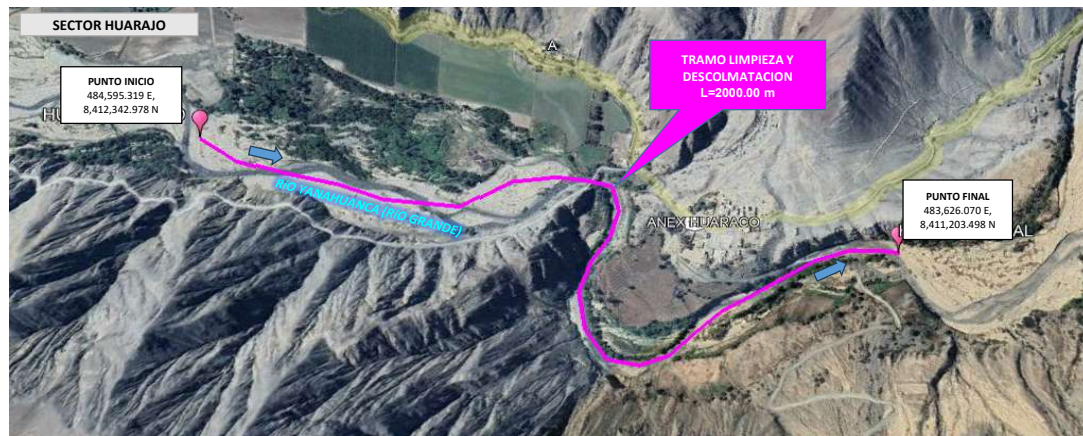
#### 4.2 VISTA DE PLANTA

| Tipo | Unidad de medida | Cantidad | Descripción de la propuesta | Observaciones |
|---|---|---|---|---|
| CONFORMACIÓN DE BORDOS CON MATERIAL PROPIO | Km | 2.58 | 2,580.00 m de Conformación de bordos con material propio 1760.00 en la margen izquierda y 820.00 en la margen derecha del río Yanahuanca (Río Grande) | Margen izquierda conformación de bordo desde la progresiva 0+00 km hasta la progresiva 1+760 km, margen derecha desde la progresiva 0+900 km hasta la progresiva 1+140 km y desde la progresiva 1+420km hasta la progresiva 2+00 km |

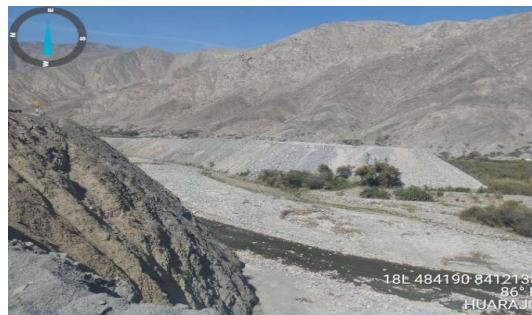
**FOTOGRAFÍA N°1:** SE OBSERVA LA COLMATACIÓN DEL RÍO YANAHUANCA (RÍO GRANDE) Y SE REQUIERE DE CONFORMACIÓN DE BORDOS EN AMBAS MÁRGENES

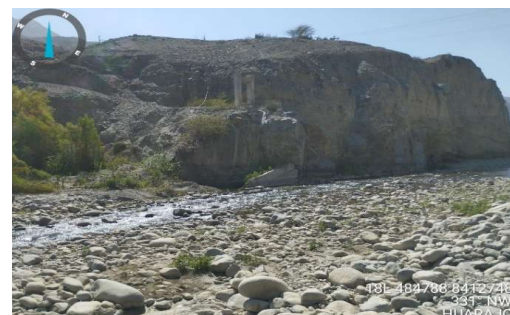
**FOTOGRAFÍA N°2:** SE OBSERVA CULTIVOS LA MARGEN IZQUIERDA QUE REQUIERE DE DESCOLMATACIÓN DE CAUCE DE RÍO desde la progresiva 0+00 km hasta la progresiva 1+760 km

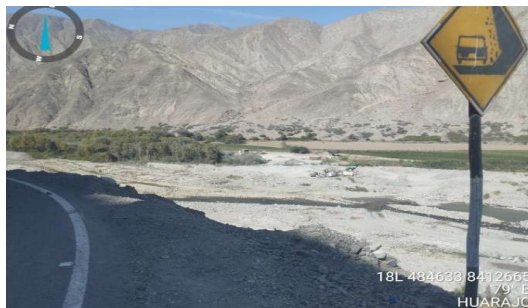
**FOTOGRAFÍA N°3:** SE OBSERVA CULTIVOS EN LA MARGEN DERECHA QUE REQUIERE DE DESCOLMATACIÓN DE CAUCE DE RÍO. LAS PROGRESIVAS 0+900 km hasta la progresiva 1+140 km y desde la progresiva 1+420km hasta la progresiva 2+00 km

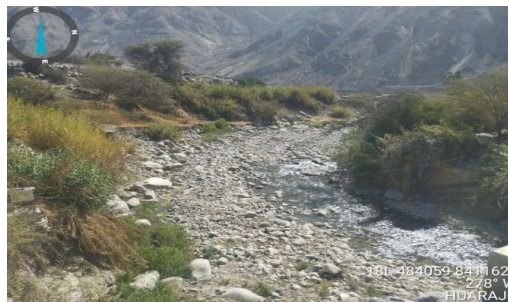
**FOTOGRAFÍA N°4:** SE OBSERVA QUE EL ANCHO DE CAUCE COLMATADO Y SE REQUIERE CONFORMAR BORDOS EN AMBAS MÁRGENES Y DESCOLMATAR UNA CAJA HIDRÁULICA PARA EL TRANSPORTE RÁPIDO DEL AGUA
