FICHA TÉCNICA REFERENCIAL DE PUNTOS CRÍTICOS PARA EL MANTENIMIENTO DE CAUCE, EN EL SECTOR HUAR HUAR 1, DISTRITO DE SANTA ROSA DE QUIVES, PROVINCIA DE CANTA, DEPARTAMENTO DE LIMA

FTR-MC-PREV N° 0422-2026-ANA-AAA.CF-ALA.CHRL

PROPUESTA DE LA ACTIVIDAD: LIMPIEZA, DESCOLMATACIÓN Y CONFORMACIÓN DE BORDOS EN LA MARGEN IZQUIERDA, DEL RÍO QUISQUICHACA, SECTOR HUAR HUAR 1, DISTRITO DE SANTA ROSA DE QUIVES, PROVINCIA DE CANTA, DEPARTAMENTO DE LIMA.

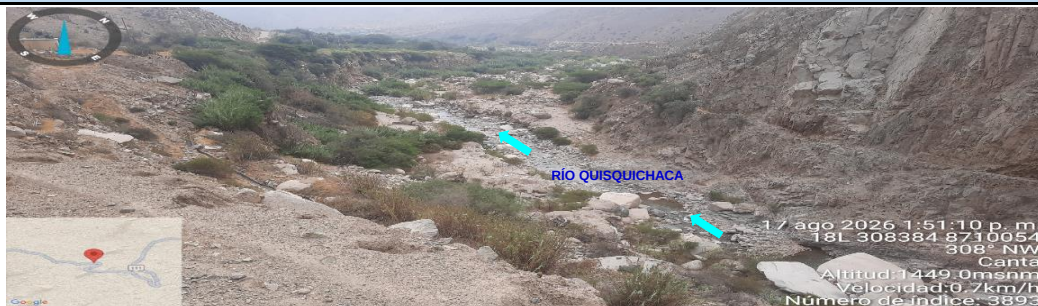
Imagen N° 1. Tramo del Río Quisquichaca, donde su cauce se encuentra colmatado por material de piedra mediana, grande y vegetación en la margen izquierda.

| Tipo | Unidad de medida | Cantidad | Descripción de la propuesta | Observaciones |
|---|---|---|---|---|
| LIMPIEZA Y DESCOLMATACIÓN | Km | 0.74 | 740.00 m de Limpieza y Descolmatación en el cauce de río Quisquichaca, en un ancho promedio de 25.00 m con una altura de corte de 0.60 m | |
| CONFORMACIÓN DE BORDOS CON MATERIAL PROPIO | Km | 0.45 | 450.00 m de Conformación de bordos en la margen izquierda del río Quisquichaca. | |

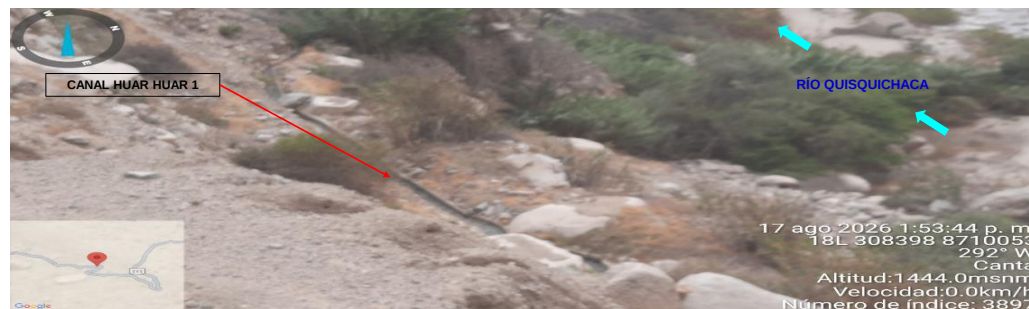
Imagen N° 2. Zona del tramo que se encuentra colmatado por material piedra pequeña, en el cauce del río Quisquichaca, y el Canal Huar Huar 1, en la margen izquierda.
