FICHA TÉCNICA REFERENCIAL DE PUNTOS CRÍTICOS PARA EL MANTENIMIENTO DE CAUCE, EN EL SECTOR HUAR HUAR 2, DISTRITO DE SANTA ROSA DE QUIVES, PROVINCIA DE CANTA, DEPARTAMENTO DE LIMA

FTR-MC-PREV N° 0423-2026-ANA-AAA.CF-ALA.CHRL

PROPUESTA DE LA ACTIVIDAD: LIMPIEZA, DESCOLMATACIÓN Y CONFORMACIÓN DE BORDOS EN AMBAS MÁRGENES, DEL RÍO QUISQUICHACA, SECTOR HUAR HUAR 2, DISTRITO DE SANTA ROSA DE QUIVES, PROVINCIA DE CANTA, DEPARTAMENTO DE LIMA.

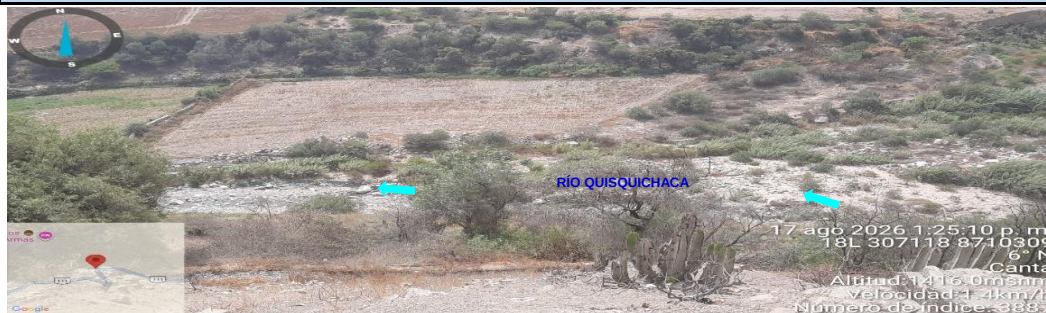
Imagen N° 1. Tramo del Río Quisquichaca, donde su cauce sue encuentra colmatado por material de piedra mediana, grande y vegetación en ambas márgenes.

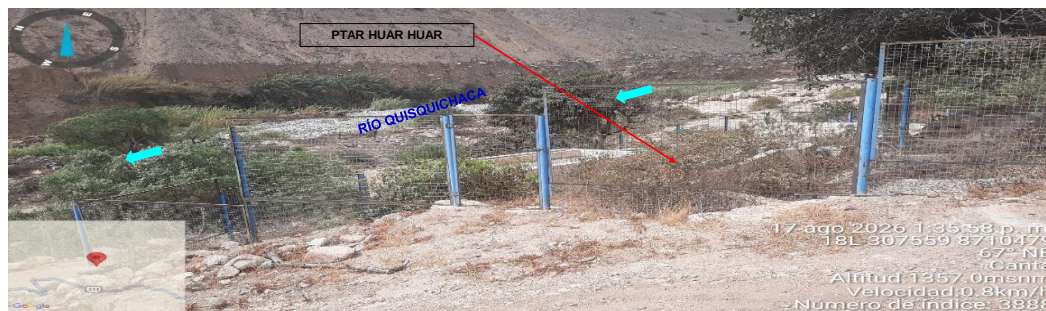
Imagen N° 2. Zona del tramo que se encuentra colmatado, en el cauce del río Quisquichaca, y la PTAR HUAR HUAR, en su margen izquierda.
