FICHA TÉCNICA REFERENCIAL DE PUNTO CRÍTICO PARA EL MANTENIMIENTO DE CAUCE, EN EL SECTOR TOMA SAN IDELFONSO RIO VIRÚ, DISTRITO VIRÚ, PROVINCIA DE VIRU, DEPARTAMENTO DE LA LIBERTAD.

FTR-MC-PREV N° 0375-2026-ANA-AAA.HCH-ALA.MVCHAO

PROPUESTA DE LA ACTIVIDAD: LIMPIEZA, DESCOLMATACIÓN Y CONFORMACIÓN DE BORDOS CON MATERIAL PROPIO DEL CAUCE DEL RÍO VIRÚ, SECTOR TOMA SAN IDELFONSO RIO VIRÚ, DISTRITO VIRÚ, PROVINCIA DE VIRU, DEPARTAMENTO DE LA LIBERTAD.

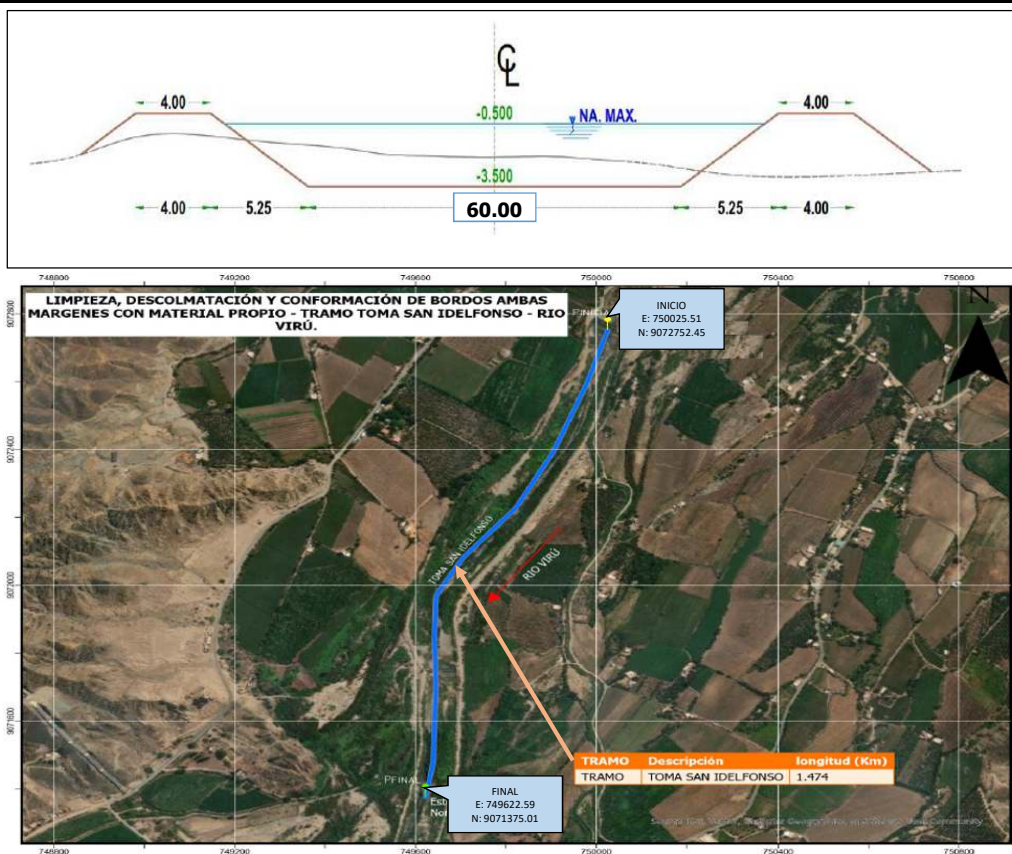
## 4.-ESQUEMA DE PROPUESTA TÉCNICA:

| Tipo | Unidad de medida | Cantidad | Descripción de la propuesta | VOLUMEN |
|---|---|---|---|---|
| LIMPIEZA Y DESCOLMATACIÓN | km | 1.474 | Limpieza y descolmatación del cauce del río Virú, en un ancho de cauce de 60.00m y 0.50 de altura. | 44220 |
| CONFORMACIÓN DE BORDO CON MATERIAL PROPIO | Km | 2.948 | Conformación de bordo con material propio en margen derecha y margen izquierda del río Virú. | 44220 |

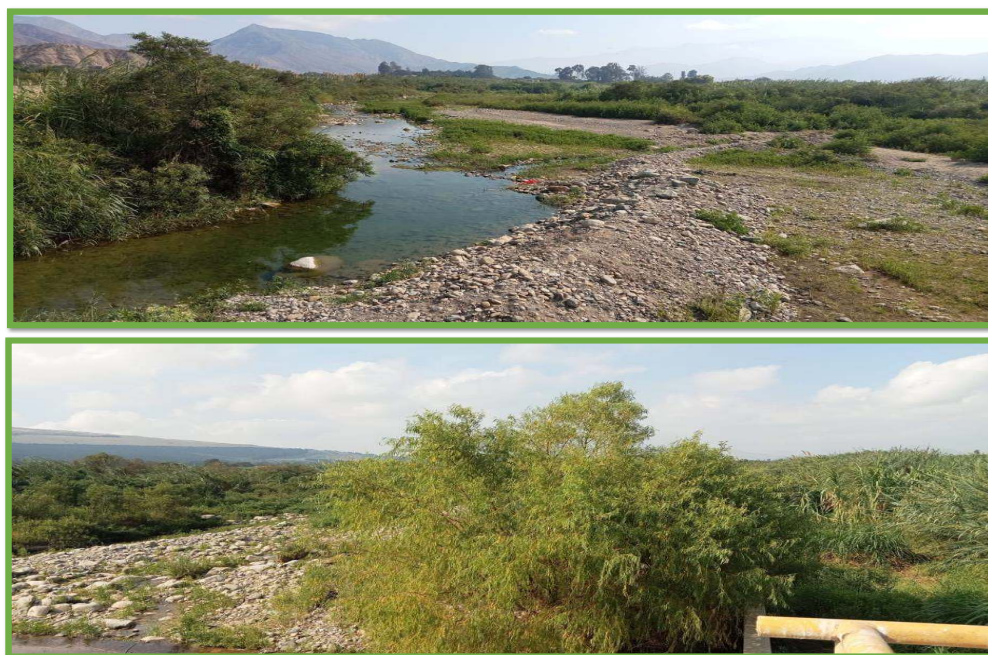
#### 6. PANEL FOTOGRÁFICO DE ZONA VULNERABLE

**FOTOS N°01-02:** Se observa colmatación del cauce y presencia de abundante vegetación, reduciendo su capacidad hidráulica. Durante eventos de avenida, esta condición podría concentrar el flujo e incrementar la velocidad y el nivel del agua, generando posibles desbordes y afectar viviendas y cultivos aledaños..
