**FICHA TÉCNICA REFERENCIAL DE PUNTO CRÍTICO PARA EL MANTENIMIENTO DE CAUCE, EN EL SECTOR TOMA CHOLOQUE, DISTRITO VIRÚ, PROVINCIA DE VIRU, DEPARTAMENTO DE LA LIBERTAD.**

FTR-MC-PREV N° 0376-2026-ANA-AAA.HCH-ALA.MVCHAO

**PROPUESTA DE LA ACTIVIDAD:** LIMPIEZA, DESCOLMATACIÓN Y CONFORMACIÓN DE BORDOS CON MATERIAL PROPIO DEL CAUCE DEL RÍO VIRÚ, SECTOR TOMA CHOLOQUE, DISTRITO VIRÚ, PROVINCIA DE VIRU, DEPARTAMENTO DE LA LIBERTAD.

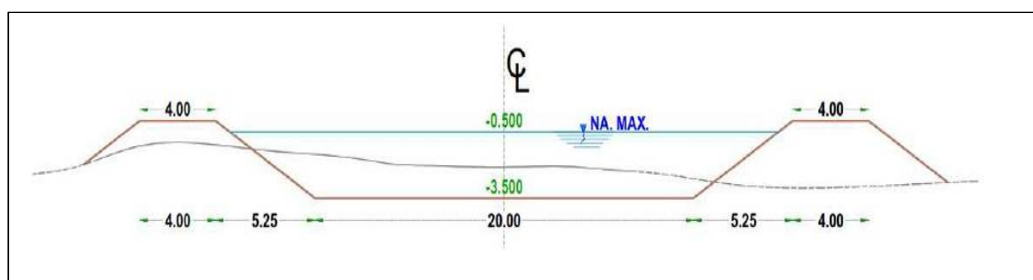
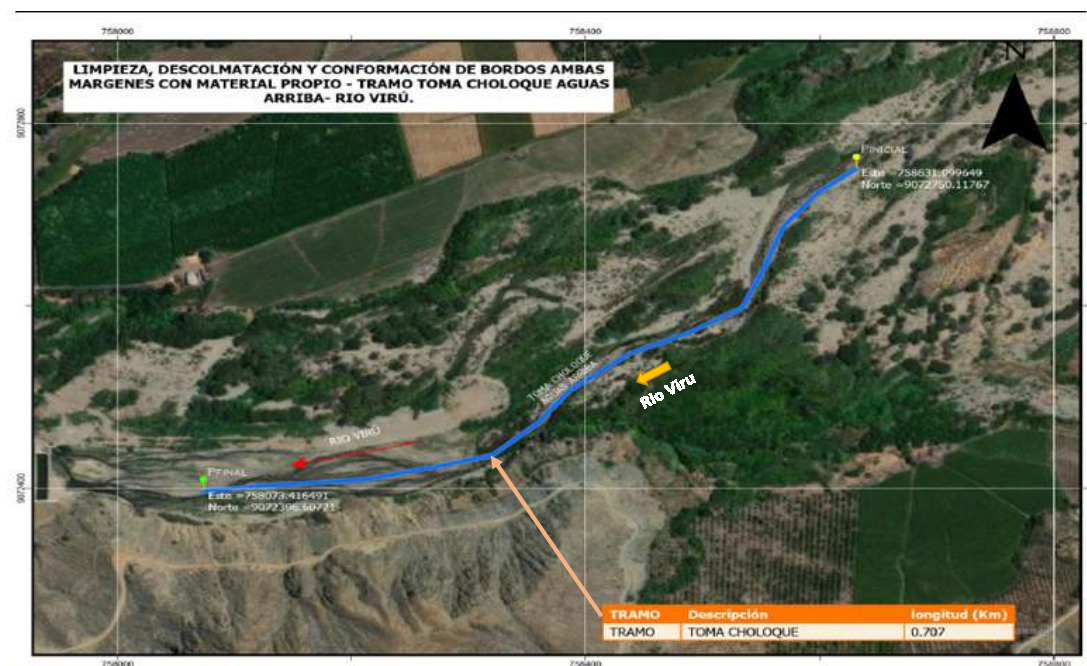
## 4.-ESQUEMA DE PROPUESTA TÉCNICA:

| Tipo | Unidad de medida | Cantidad | Descripción de la propuesta | VOLUMEN |
|---|---|---|---|---|
| LIMPIEZA Y DESCOLMATACIÓN | km | 0.707 | Limpieza y descolmatación del cauce del río Virú, en un ancho de cauce de 60.00m y 0.50 de altura. | 21210 |
| CONFORMACIÓN DE BORDO CON MATERIAL PROPIO | Km | 1.414 | Conformación de bordo con material propio en margen derecha y margen izquierda del río Virú. | 21210 |

h media = 0.50 m  
 B = 60.0 m

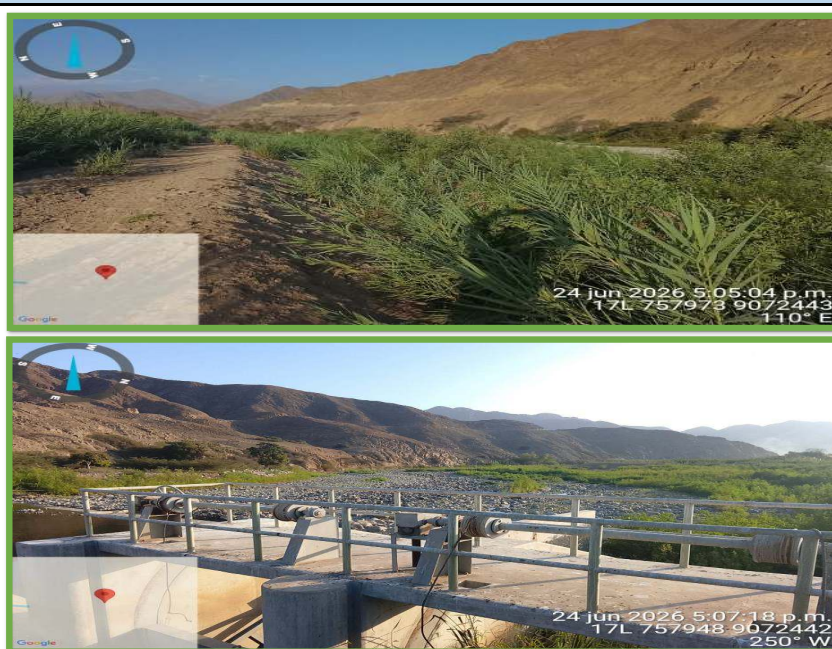
FOTOS N°01-02: Sector Toma Choloque Aguas Arriba - Rio Virú. Se Observa El Cauce del Río Virú Colmatado, reduciendo la Capacidad de Conducción Hidráulica.
