FICHA TÉCNICA REFERENCIAL DE PUNTO CRÍTICO PARA EL MANTENIMIENTO DE CAUCE, EN EL SECTOR TOMA MOCHAN - PUENTE VIRU RIO VIRÚ, DISTRITO VIRÚ, PROVINCIA DE VIRU, DEPARTAMENTO DE LA LIBERTAD.

FTR-MC-PREV N° 0380-2026-ANA-AAA.HCH-ALA.MVCHAO

PROPUESTA DE LA ACTIVIDAD: LIMPIEZA, DESCOLMATACIÓN Y CONFORMACIÓN DE BORDOS CON MATERIAL PROPIO DEL CAUCE DEL RÍO VIRÚ, SECTOR TOMA MOCHAN - PUENTE VIRÚ, DISTRITO VIRÚ, PROVINCIA DE VIRU, DEPARTAMENTO DE LA LIBERTAD.

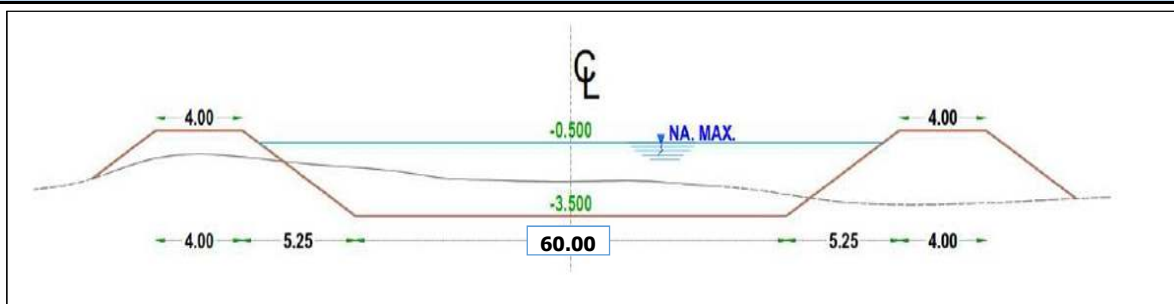
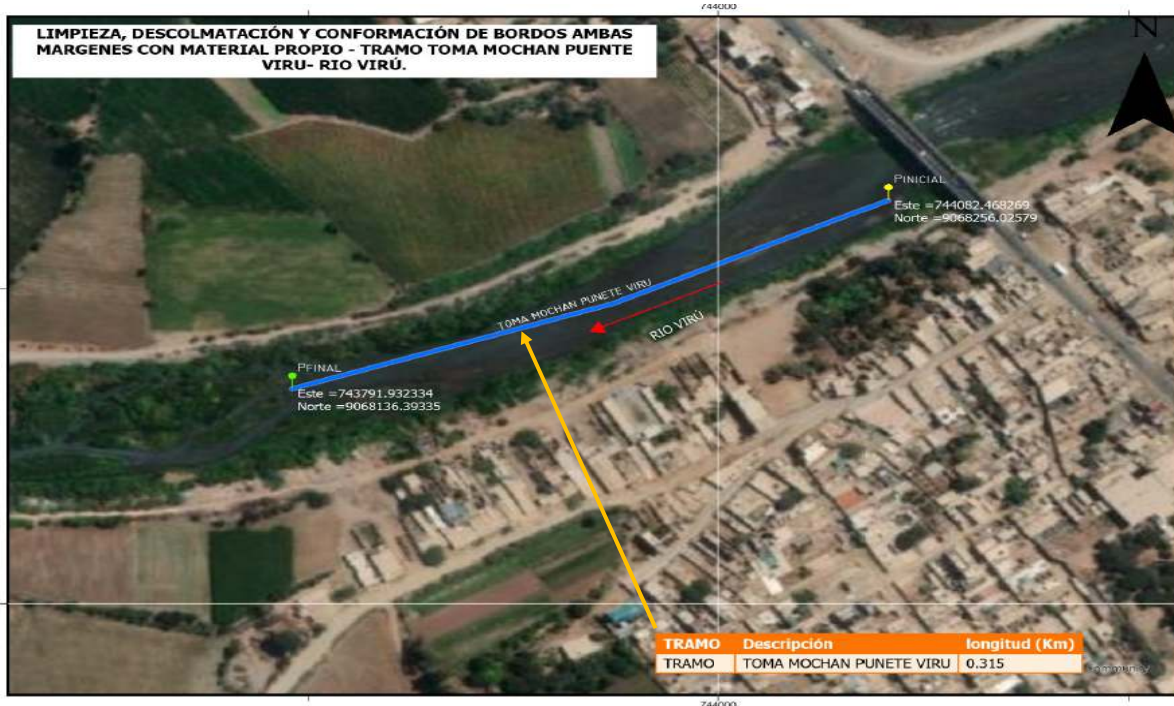
## 4.-ESQUEMA DE PROPUESTA TÉCNICA:

| Tipo | Unidad de medida | Cantidad | Descripción de la propuesta | VOLUMEN |
|---|---|---|---|---|
| LIMPIEZA Y DESCOLMATACIÓN | km | 0.315 | Limpieza y descolmatación del cauce del río Virú, en un ancho de cauce de 60.00m y 0.50 de altura. | 9450 |
| CONFORMACIÓN DE BORDO CON MATERIAL PROPIO | Km | 0.630 | Conformación de bordo con material propio en margen derecha y margen izquierda del río Virú. | 9450 |

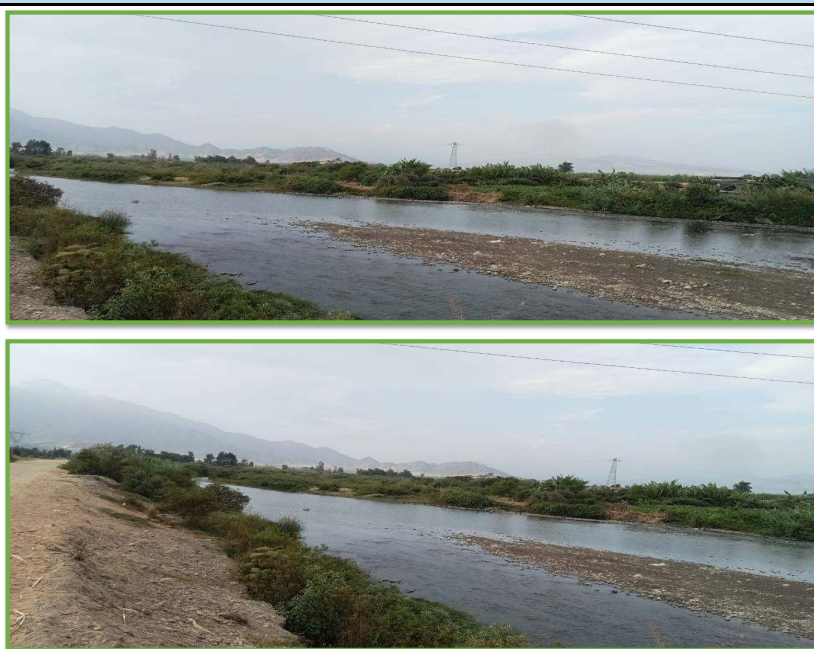
FOTOS N°01-02: SECTOR TOMA MOCHAN PUENTE VIRÚ - RIO VIRÚ. Se observa colmatación del cauce y presencia de abundante vegetación, reduciendo su capacidad hidráulica.
