FICHA TÉCNICA REFERENCIAL DE PUNTOS CRÍTICOS PARA EL MANTENIMIENTO DE CAUCE, EN EL SECTOR CAPELLANÍA, DISTRITO DE BUENAVISTA ALTA, PROVINCIA DE CASMA, DEPARTAMENTO DE ÁNCASH"

FTR-MC-PREV N° 0393-2026-ANA-AAA.HCH-ALA.CHUARMEY

PROPUESTA DE LA ACTIVIDAD: "LIMPIEZA, DESCOLMATACIÓN Y CONFORMACIÓN DE BORDOS EN LA MARGEN IZQUIERDA DEL RÍO SECHÍN, SECTOR CAPELLANÍA, DISTRITO DE BUENAVISTA ALTA, PROVINCIA DE CASMA, DEPARTAMENTO DE ÁNCASH"

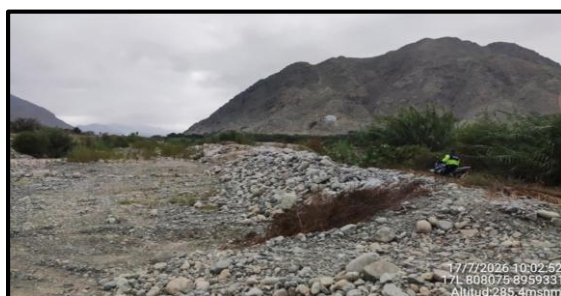
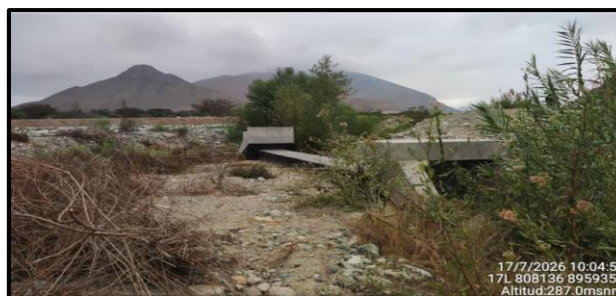
**IMÁGEN 01-02:** En estas imágenes se observa que el cauce del río Sechín se encuentra colmatado; la existencia de la Bocatoma Capellania.

| Tipo | Unidad de medida | Cantidad | Descripción de la propuesta | Observaciones |
|---|---|---|---|---|
| LIMPIEZA Y DESCOLMATACIÓN | km | 0.12 | Limpieza y descolmatación en el cauce del río Sechín. | |
