**FICHA TÉCNICA REFERENCIAL DE PUNTO CRÍTICO PARA EL MANTENIMIENTO DE CAUCE, EN EL SECTOR HUIÑAC 2, DISTRITO DE HUAYÁN, PROVINCIA DE HUARMEY, DEPARTAMENTO DE ANCASH**

**FTR-MC-PREV N° 0402-2026-ANA-AAA.HCH-ALA.CHUARMEY**

**PROPUESTA DE LA ACTIVIDAD: LIMPIEZA, DESCOLMATACIÓN Y CONFORMACIÓN DE BORDOS EN LA MARGEN DERECHA DEL RÍO MALVAS, SECTOR HUIÑAC 2, DISTRITO DE HUAYÁN, PROVINCIA DE HUARMEY, DEPARTAMENTO DE ANCASH**

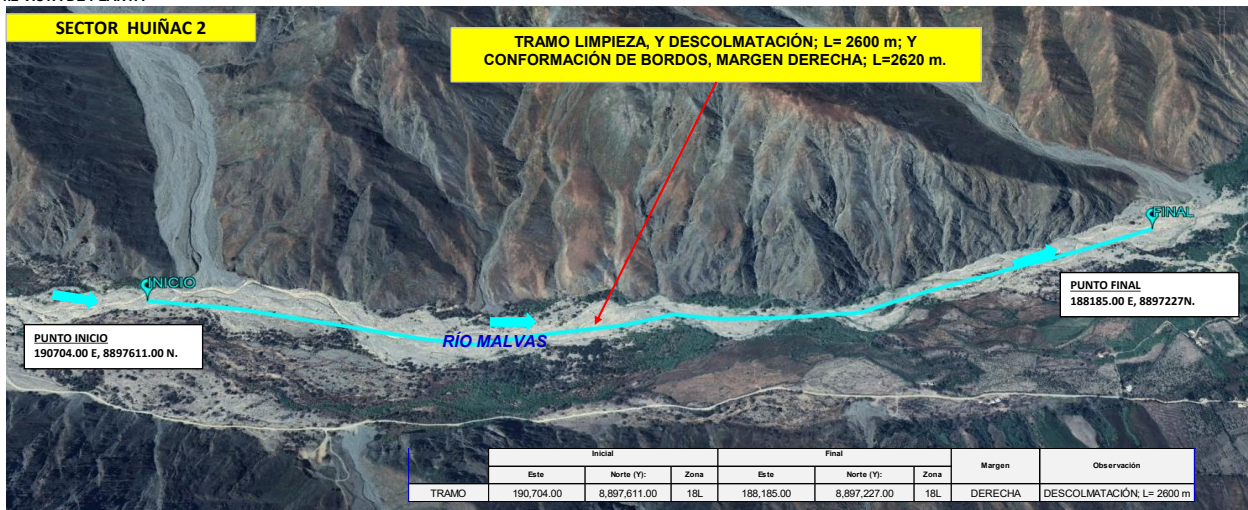
## 4.2 VISTA DE PLANTA

## SECTOR HUIÑAC 2

TRAMO LIMPIEZA, Y DESCOLMATACIÓN; L= 2600 m; Y  
CONFORMACIÓN DE BORDOS, MARGEN DERECHA; L=2620 m.

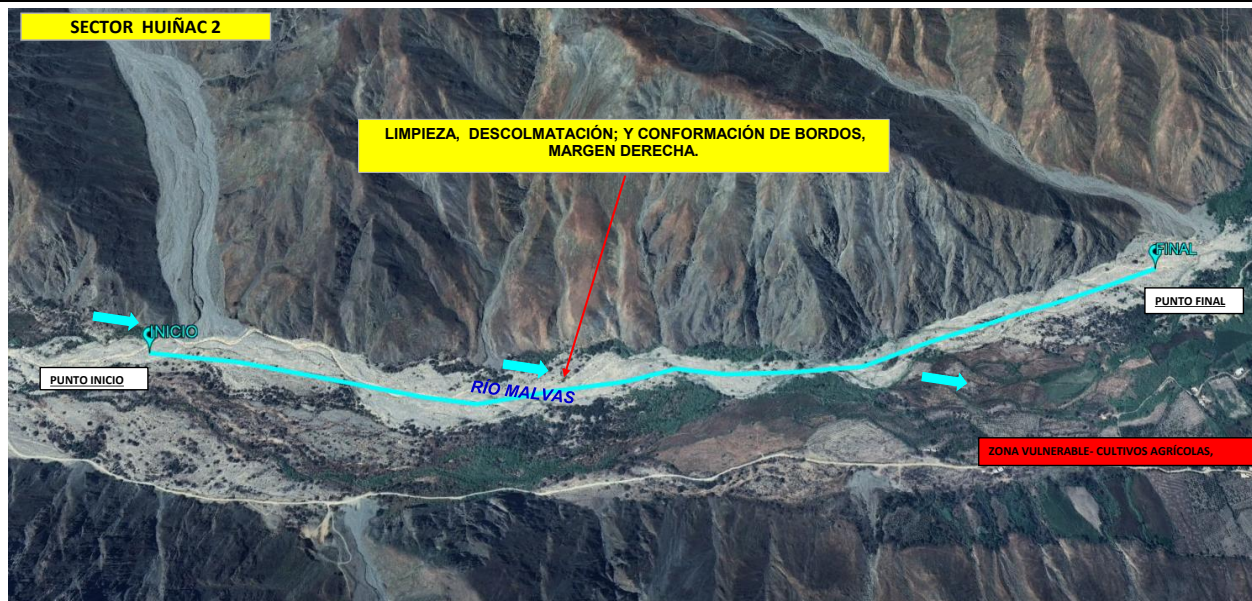
## 5.- IMAGEN SATELITAL DE ZONA VULNERABLE(GOOGLE EARTH)

| | Inicial | | | Final | | | Margen | Observación |
|---|---|---|---|---|---|---|---|---|
| TRAMO | 190.704.00 | 8.897.611.00 | 18L | 188.185.00 | 8.897.227.00 | 18L | DERECHA | DESCOLMATACIÓN; L= 2600 m |

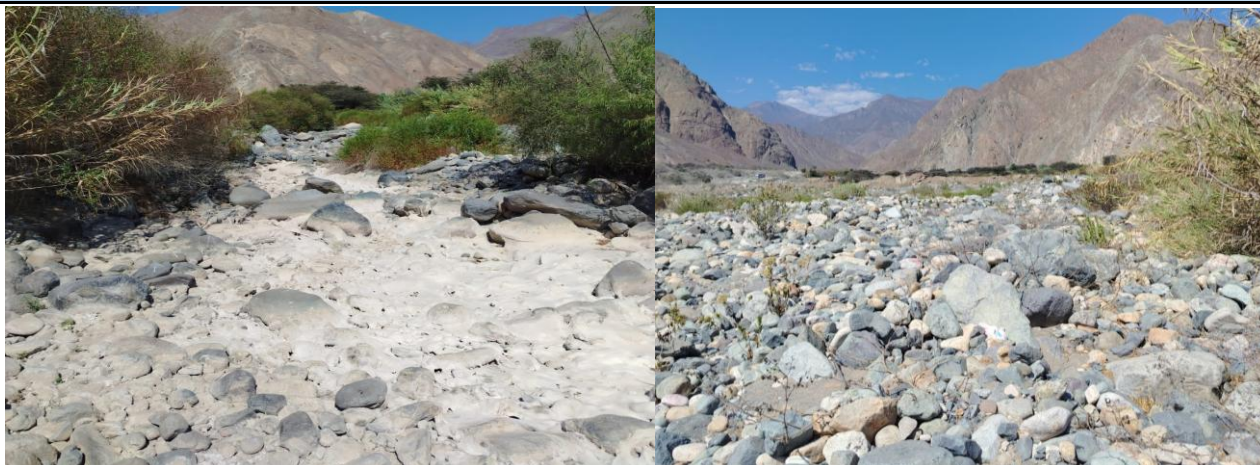
**6. PANEL FOTOGRÁFICO DE ZONA VULNERABLE**

**IMÁGEN 01-02:** En estas imágenes se observa que el cauce del río Malvas se encuentra colmatado de piedras medianas y grandes; con bastante canto rodado; en el sector Huiñac 2.
